第3回木曾三川ふれあいセミナー

【樹木伐開について】

平成21年3月14日

中部地方整備局木曾川上流河川事務所

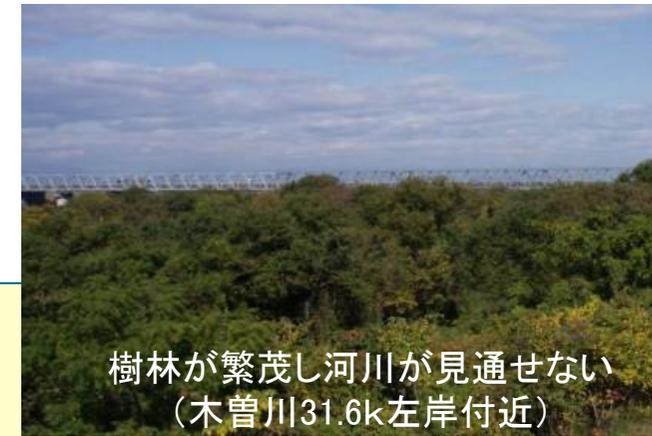
樹林が繁茂し河川が見通せない
(木曾川31.6k左岸付近)

河川管理施設に影響を与える樹木及び河川巡視等に支障となる樹木については、環境に配慮し、伐開等を実施する。

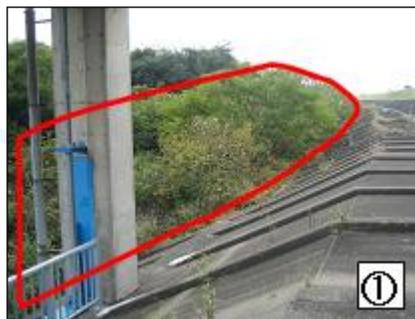
【地点の状況①】

- ・ 堤防、護岸に隣接して樹木が繁茂する。
- ・ 護岸上に生えた樹木は、根の侵入により亀裂や目地の開きを発生させ堤防の機能を著しく低下させる。

- ・ 堤防・護岸等の河川管理施設に隣接して繁茂している樹木は伐開・除根する。
- ・ 堤防や河川管理施設に隣接する樹木の伐開は、根の侵入を避けるため法尻から概ね5mの範囲で行う。
- ・ 支川排水障害を生じる堤外水路内の樹木は、今後排水路としての機能が維持されるよう全伐開する。

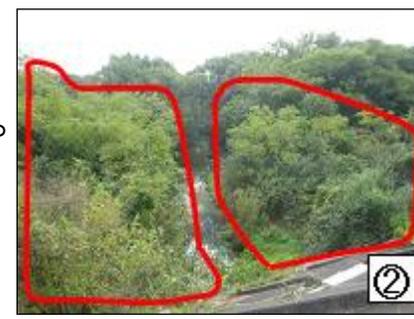
【地点の状況②】

- ・ 排水樋管の堤外水路にも樹木が侵入している。
- ・ 堤外水路はじゃかご構造で、樹木が密生しやすく、支川排水障害の恐れがある。
- ・ 流木等の捕捉物が樋管ゲートの操作に支障となる恐れがある。

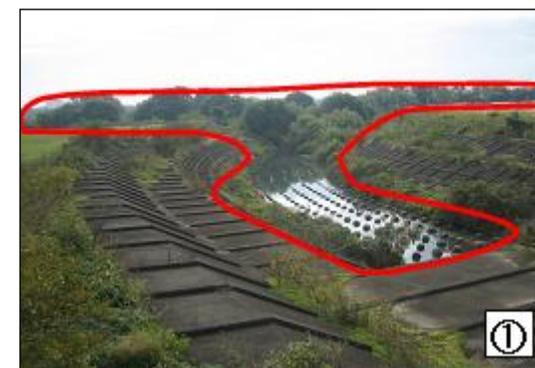
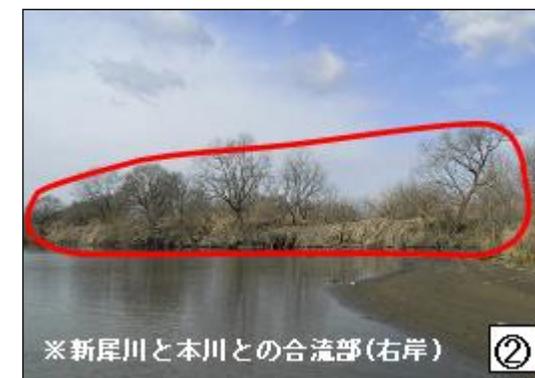
【地点の状況】

- ・ 堤外水路内から本川の水際にかけてヤナギ類が繁茂している。
- ・ 堤外水路はコンクリート護岸であるが、護岸法先に草本類が繁茂している。
- ・ ヤナギ類の根の侵入が亀裂や目地の開きを発生させ、護岸を損傷する恐れがある。
- ・ 堤外水路の出口付近では土砂が堆積し、樹林化している。
- ・ 樹林が繁茂している箇所は、新犀川の堤外水路と本川合流部にあたる。

- ・ 支川合流部・排水樋管の吐口付近に密集度の高い樹木がみられることから伐開・除根を行なう。
- ・ 水際は可能な範囲で盤下げを行い、伐開後の萌芽、再生を抑制し、水際の草本類の回復を図る。
- ・ 盤下げにより、樹林化の進行で減少している水際湿地の再生を図る。
- ・ 上流側にはサギ類のねぐらが確認されており、これらの鳥類の生息環境に配慮する。

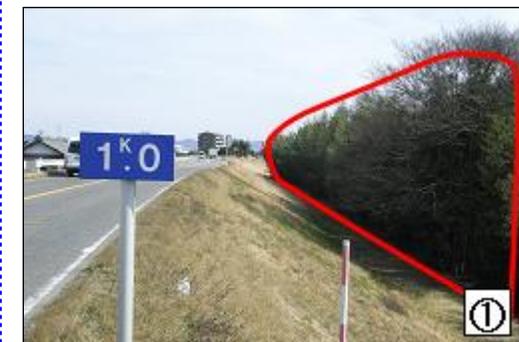
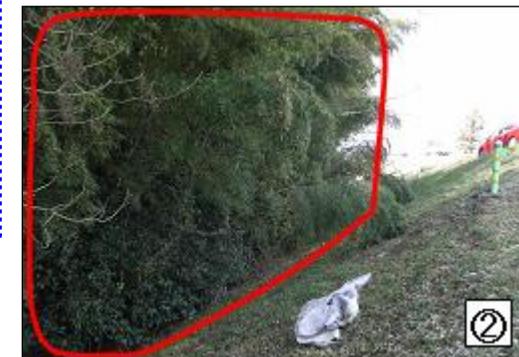
【地点の状況①】

- ・ マダケを主とする密生した竹林が広く分布している。
- ・ 竹林の間にエノキ、ムクノキがみられる。
- ・ 隣接する堤外地は公園、緑地としての利用が盛んであり、ところどころに畑地もみられる。
- ・ 見通しの悪い樹林帯では常習的に不法投棄が生じており、また、犯罪を誘発する恐れがあることから、地域住民等から樹木管理(伐開)を望む声が多い。

- ・ 堤防沿いの不法投棄箇所については巡視結果を参考に常習箇所を中心に、必要な範囲を伐開する。
- ・ 樹林奥への不法投棄が著しい区域は、樹木の奥行き等を勘案し現場毎に適宜伐開範囲を決定する。
- ・ トンボ池等の周辺環境、利用等との調整を図りながら伐開を進める。
