KISSO  
**伊勢湾台風**  
から  
**60年**  
特別号

# KISSO特別号

第一章 伊勢湾台風の来襲

史上最大級の被害をもたらした伊勢湾台風の特徴の一つは、高潮による災害。激浪は、伊勢湾の各所において、既設の海岸堤防を決壊し、近世以降、干拓された地域を、再び、泥の海に沈めた。木曾三川の河川堤防も同様に、豪雨と高潮は、あつという間に堤防を呑み込んだ。記録を越える自然の猛威に、壊滅的な打撃を受けた海岸堤防、河川堤防。その原因と被災の実態を特集します。

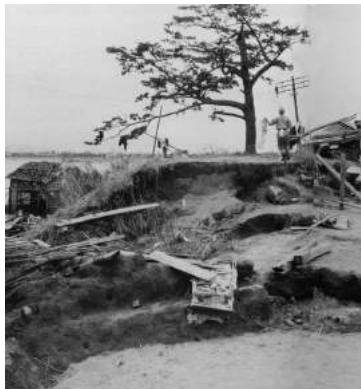
■ 堤防もろとも崩れ落ちる家屋 (伊勢湾台風30年記念誌写真提供)

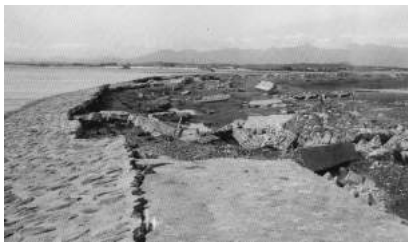
■ 根こそぎ破壊された海岸堤 (伊勢湾台風30年記念誌写真提供)

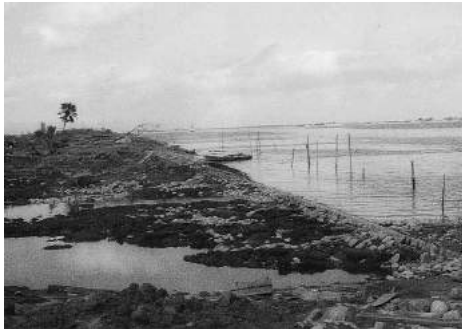
■ 木曾川堤の破堤状況(伊勢湾台風30年記念誌写真提供)

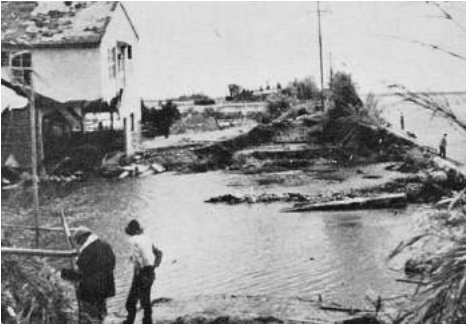
■ 木曾川左岸

溢流及び越波によって、表法肩及び裏法肩から崩壊し、樋管などの構造物の設置されている箇所はほとんど破堤しました。

特に昭和三〇年（一九五五）一二月頃に施工された嵩上げ工事では、砂盛土で表土被覆もないため、越波により洗掘され、決壊及び破堤しました。

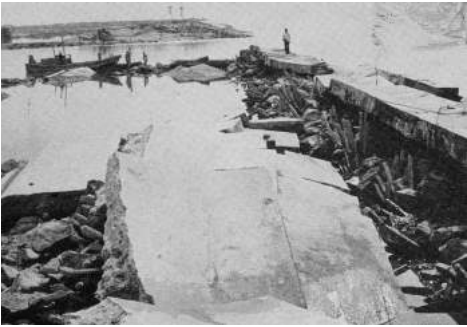
■ 揖斐川左岸

揖斐川河口付近では、被災前に拡幅工事がほぼ完成していましたが、川裏法先が養魚池となっており、かなり水深もあつたので、川裏から崩壊しています。

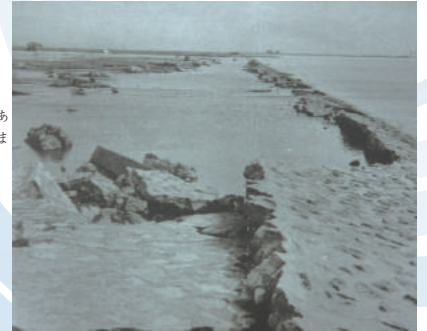
■ 破壊された城南海岸の堤防

城南干拓地の海岸堤防は、昭和二一年から二七年にかけて施工され、堤高は標高五・五mを持ち、昭和二八(一九五三)年の台風一三号による高潮を防ぐことができませんでした。天端・裏のり面はコンクリートなどで被覆されていなかったため、伊勢湾台風では、堤防を乗り越えた高潮によって堤防の内側から破壊されました。

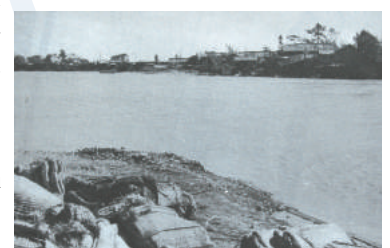
板取川・武儀川など各支川で破堤氾濫が相次ぎましたが、二七日午前二時頃には、長良川本川藍川橋の上下流で長良川左右岸が破堤し、氾濫域は岐阜市芥見・加野・三輪など約六〇〇haに達し、芥見では死者行方不明六名、全壊流失家屋四三戸、床上浸水三八八戸の被害が発生しました。

■岐阜市芥見の破堤状況

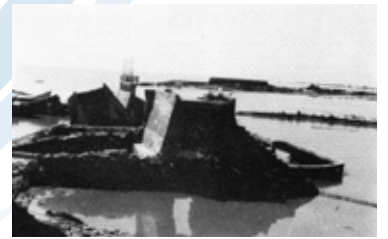
■ 海部海岸堤防の破壊状況

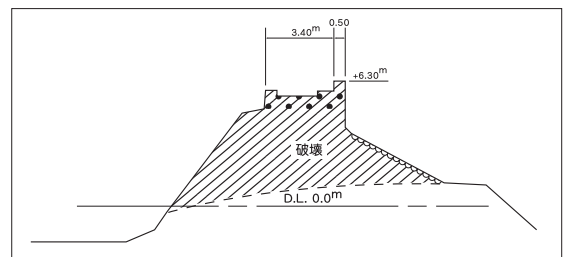
しかし、伊勢湾台風来襲時には、まだ完成していません。また、災害復旧事業区間以外では昔の堤防のままでしたから、伊勢湾周辺の堤防の高さは標高二・六mから五・八mで一律ではありませんでした。また、堤防のり面もコンクリートや石で被覆されている区間は少なく、粘性土によって被覆されたのみの場所も多く存在しました。このような堤防に対して高潮が乗り越えましたが、越波高が〇・五m以上となった箇所は堤防は殆どが破壊されました。

■ 長島海岸堤防の破壊断面図

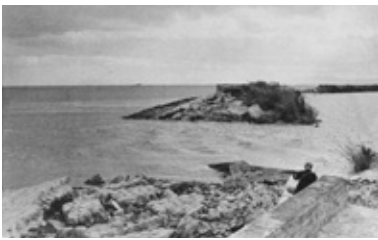
■ 長島海岸堤防の破壊状況

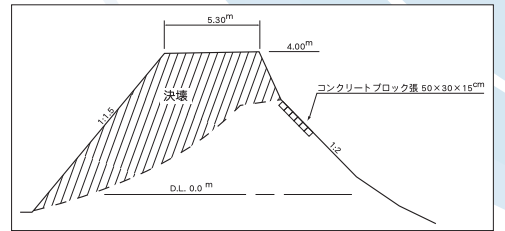
揖斐川右岸の城南干拓地附近の河川堤防は、標高四二m、川表のり面はコンクリートブロック張、天端および川裏のり面は葎根土によって被覆されていました。高潮は、この堤防を乗り越え、破堤を免れたものの、その波浪によって築堤を侵食していました。

河川堤防(木曾岬町雁ヶ地)の破壊断面図

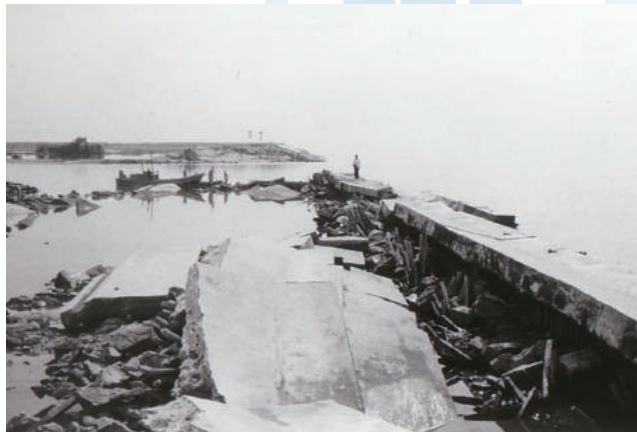
■ 無残な姿を見せる損壊川左岸堤防 (桑名市長島町白鷗)
