令和元年9月4日～5日 三重県北部の大雨による 木曽三川下流域の出水状況 ～肱江川、多度川で観測開始以降の最高水位を記録～

国土交通省中部地方整備局
木曽川下流河川事務所

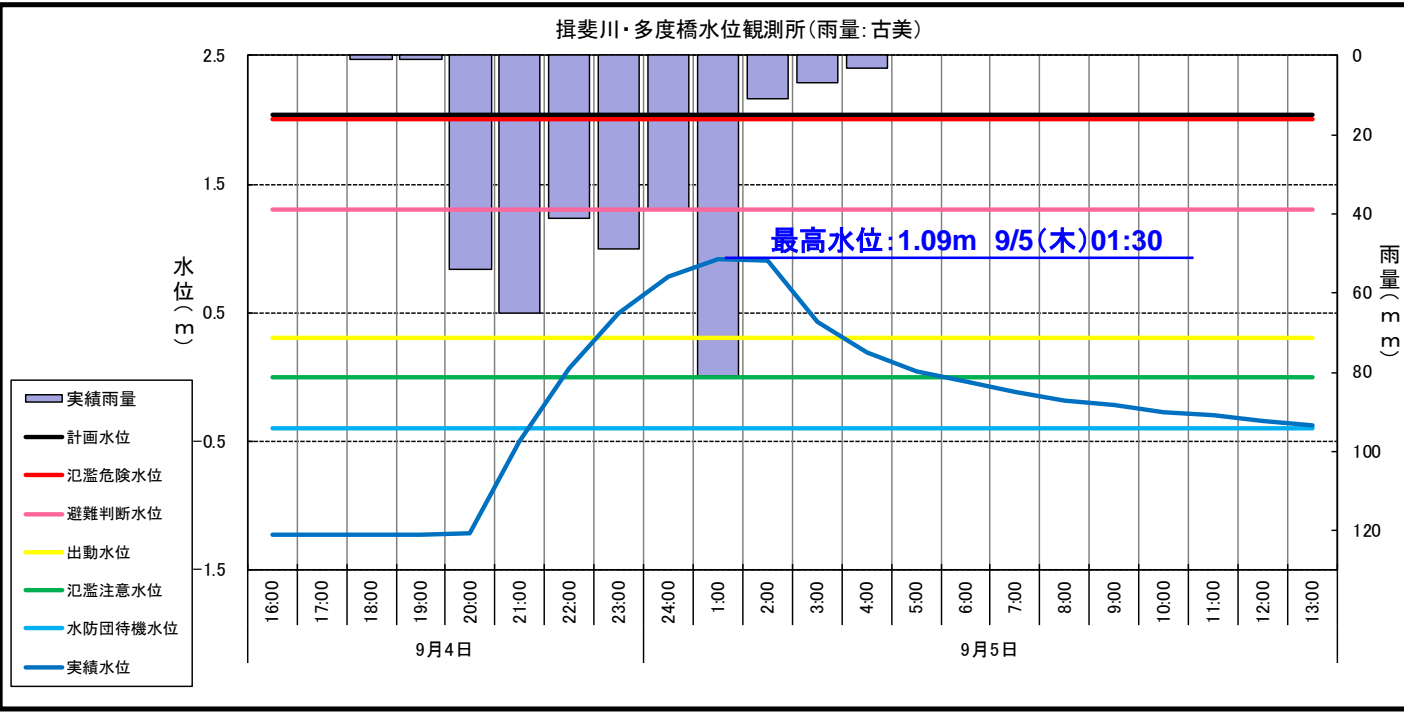
多度川 多度橋観測所（桑名市）で水防団の出動水位を超える

● 最高水位: 1.09m 9/5(木)01:30 ※水位(10分単位) ※雨量(1時間単位)

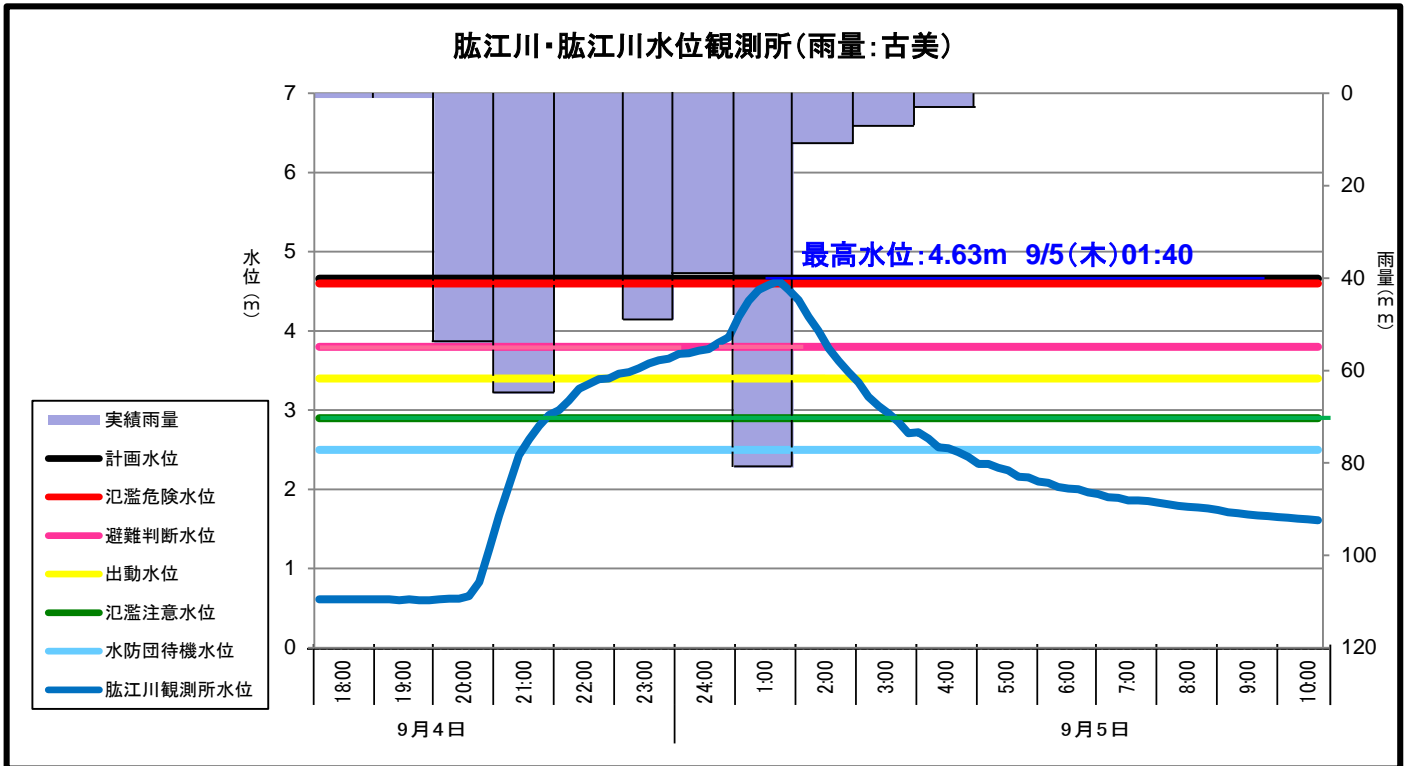
肱江川 肱江川観測所（桑名市）で氾濫危険水位を超える

● 最高水位: 4.63m 9/5(木)01:40 ※水位(10分単位) ※雨量(1時間単位)

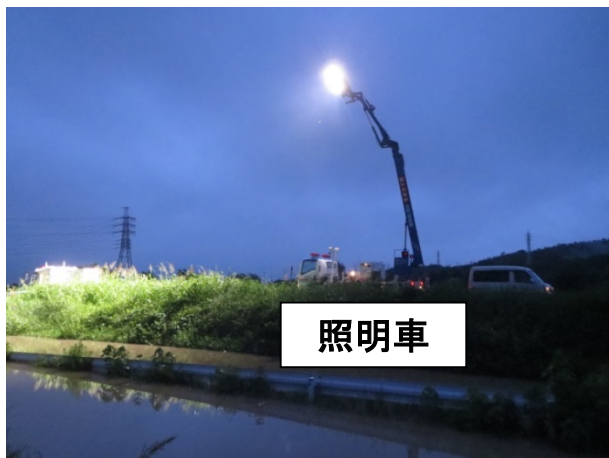
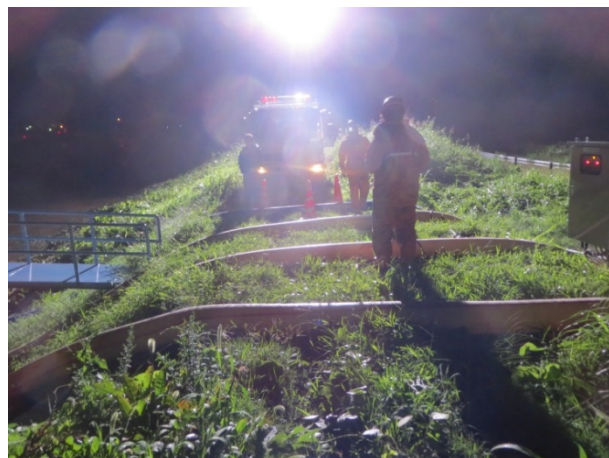
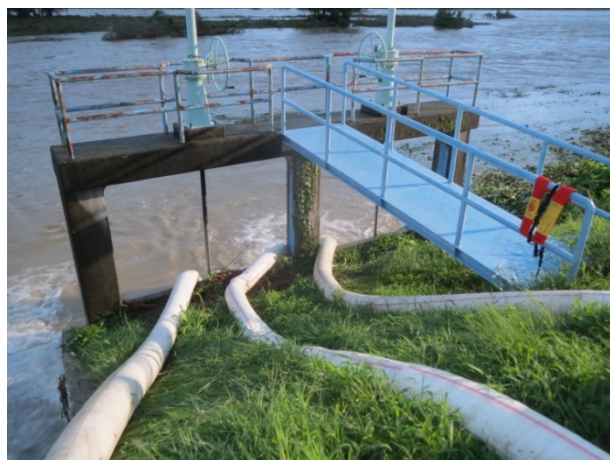
桑名市での状況

- 桑名市の要請により、排水ポンプ車1台、照明車1台を派遣し、員弁川へ内水排除を行いました。
- 海津市の要請により、排水ポンプ車2台を南部排水機場へ派遣しました。

- 排水稼働時間: 1時間
(9月5日 4:30~5:30)
- 排水量: 約1,350m³ 排水
(25mプール 約3杯分)

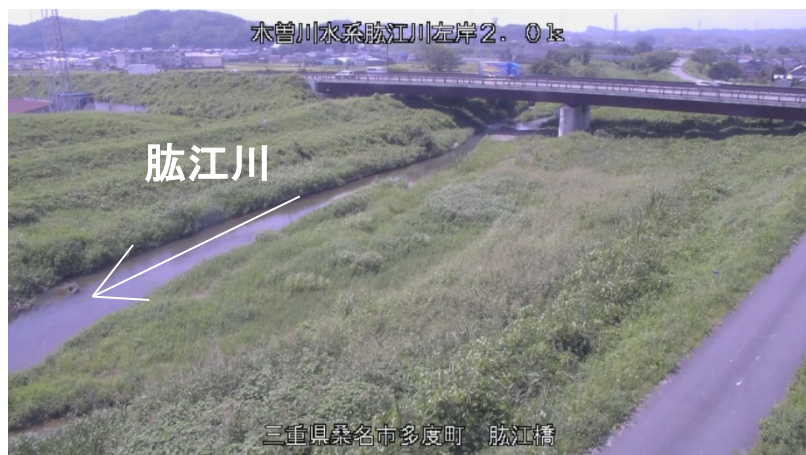
肱江橋(肱江川 左岸2.0K)

9月3日 11:00(通常水位)

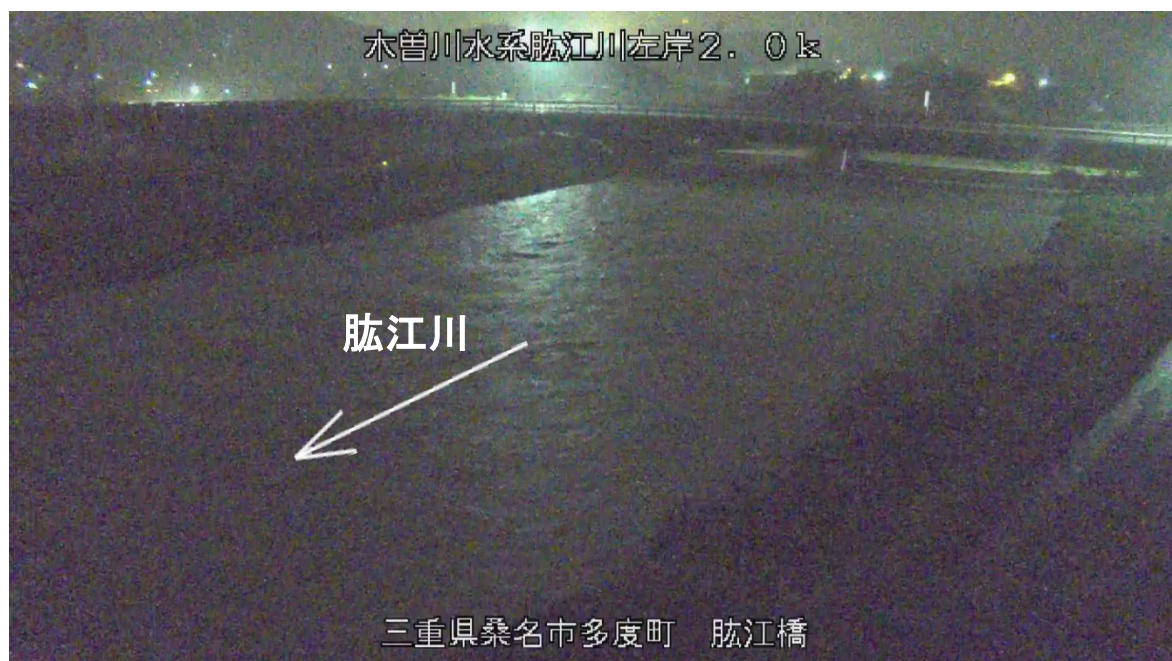
○木曾川水系肱江川の肱江川水位観測所では、観測開始(平成4年)以降の最高水位を記録しました。また、木曾川水系多度川の多度橋水位観測所においても、観測開始(平成12年)以降の最高水位を記録しました。

9月5日 01:00(上昇水位)
