第8回 木曾三川下流部自然再生検討会

【現地視察】

国土交通省 木曾川下流河川事務所

現地視察について

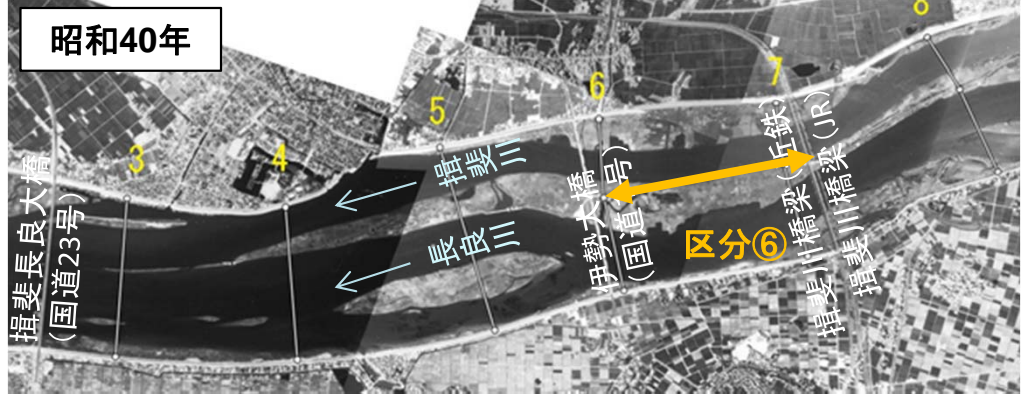
⑥ 既対策箇所(ヨシ原)にさらに追加対策が必要な区間【長良川右岸6.0-7.0km 長良川河口堰上流】

平成14年にヨシ原再生を実施した後、中長期モニタリング調査でヨシの被度が低下している区間を⑥に区分した。

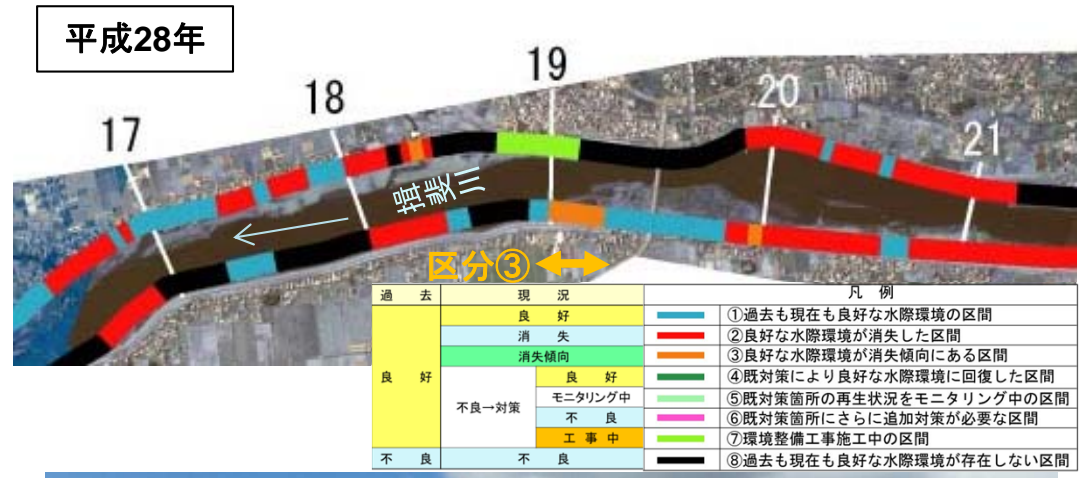
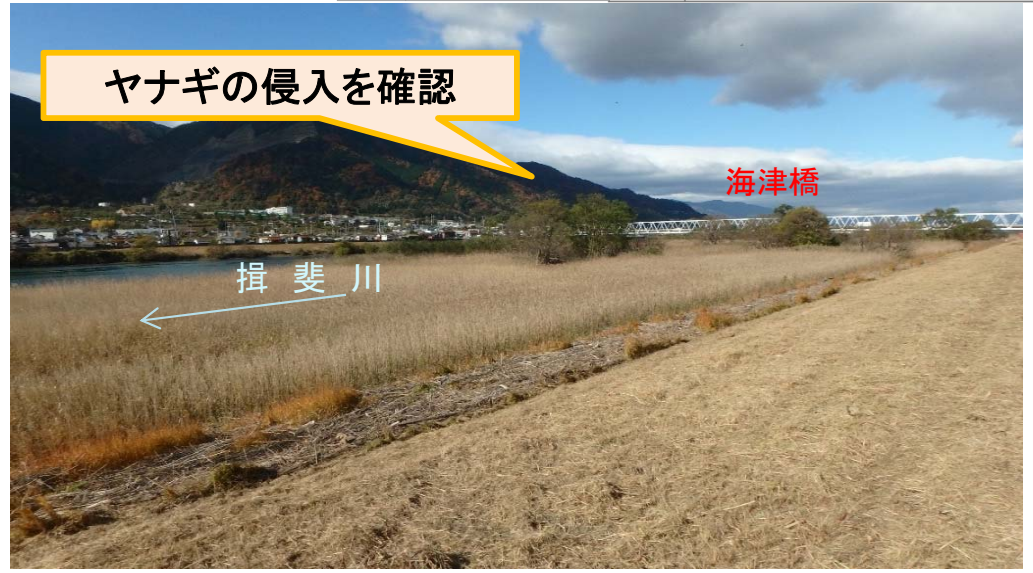
③ 良好な水際環境(ヨシ原)が消失傾向にある区間【揖斐川左岸19.0k付近 海津橋下流】

現在、良好な水際環境(ヨシ原)が存在しているが、ヨシ原の環境が消失傾向にある区間を③に区分した。
 ヨシ原の環境が消失傾向にあるとは、ヨシ群落よりも乾燥した立地に生育する群落の面積が拡大している区間(1km区間で判断)と定めた。

湿生植物群落が39.7%減少、
 ヤナギ類の面積が90.3%増加
 ⇒乾燥化・陸域化がみられる区間と判断

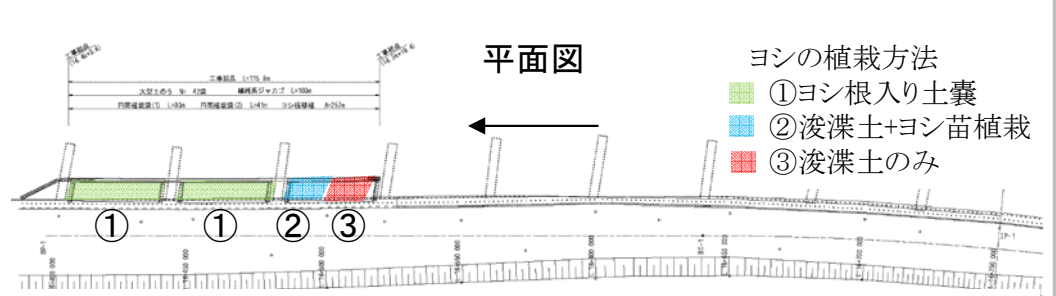
■整備図面(工法:木柵、木かご、盛土)と被度のモニタリング調査結果

盛土で地盤高を高くし、水際部を大型土嚢と円筒植栽袋で囲みヨシが生育する基盤を造成。ヨシ生育基盤の地盤高は、T.P.1.2mで設定。

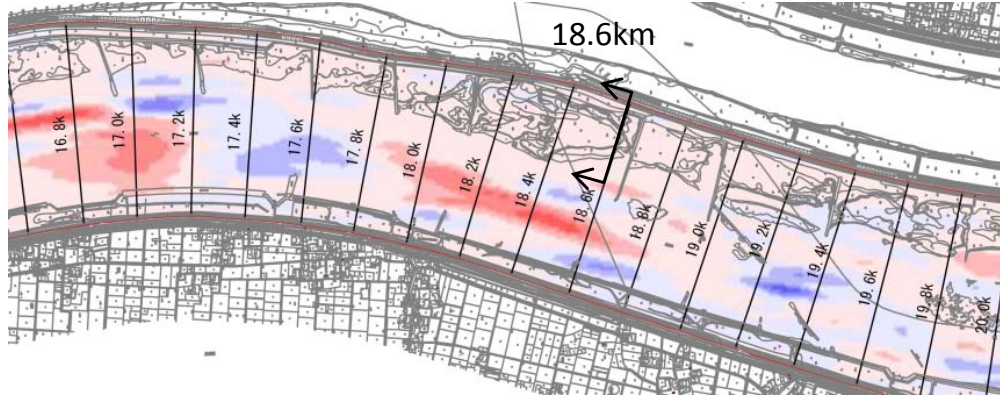
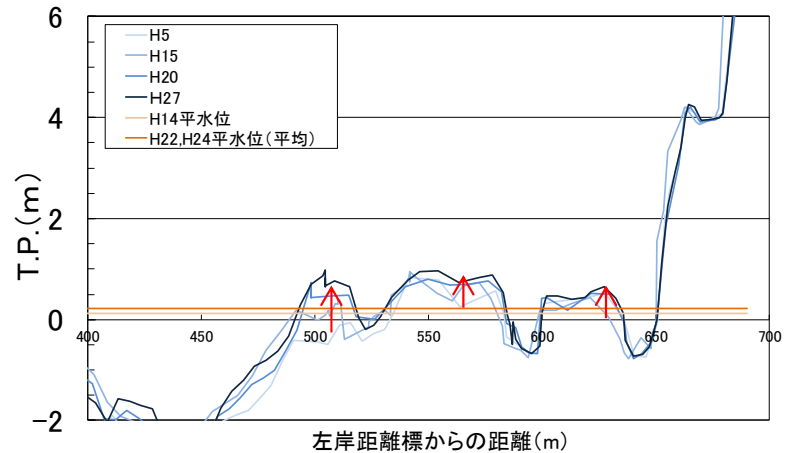
ケレップ水制区間の河床の変化

ケレップ水制区間では、経年的に地盤高が上昇し、樹林面積が増加している。

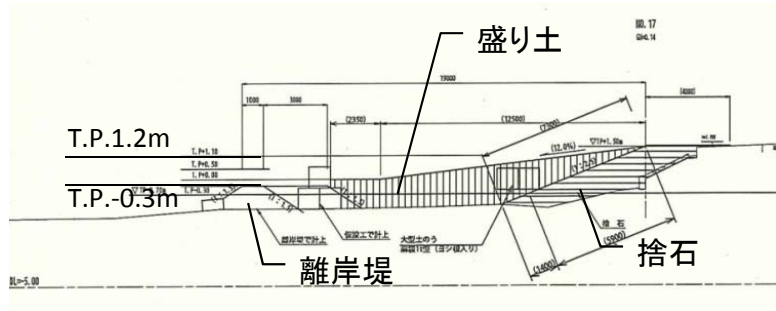
再生工法は、離岸堤を設置し、河岸と離岸堤の間に盛り土を行いヨシの生育基盤を形成するもの。ヨシ原の生育基盤となる盛り土が流出し、ヨシは限られた場所に生育している。

朔望平均満潮位 T.P.1.2m、朔望平均干潮位 T.P.-0.5m
図. 再生工法の標準断面図

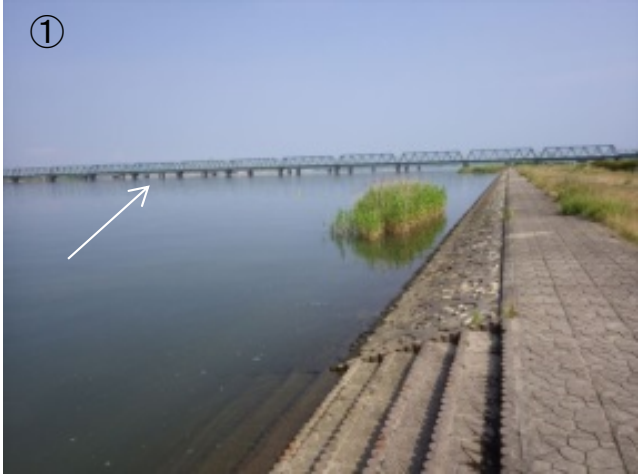
再生箇所の状況(平成28年9月)

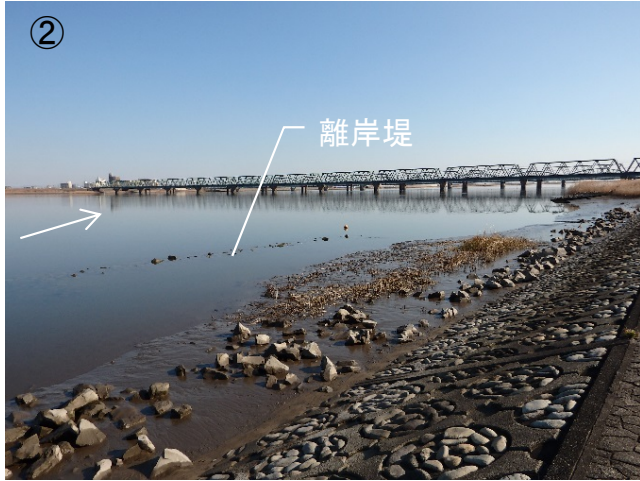
再生箇所の干潮時の様子
(平成29年12月)

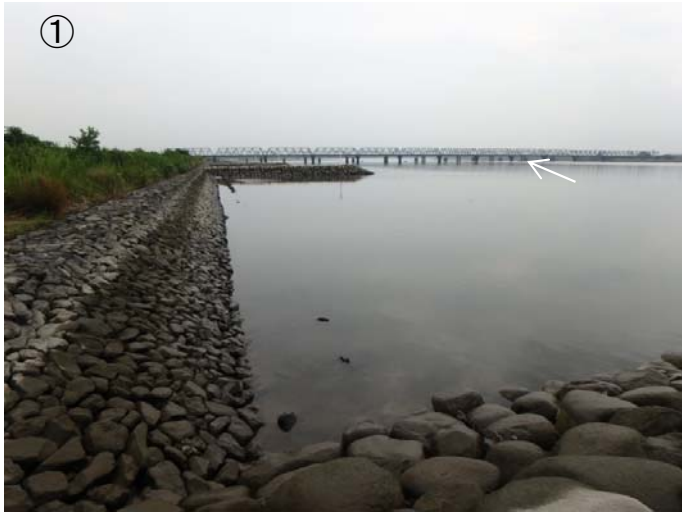
養浜未実施区間

平成16年度～20年度に干潟再生を実施した箇所であり、中長期のモニタリング調査を実施済みの区間。
 中長期のモニタリング調査で底生動物の個体数の増加、魚類の確認種数の増加が確認されているため、良好な水際環境に回復した区間④に区分した。

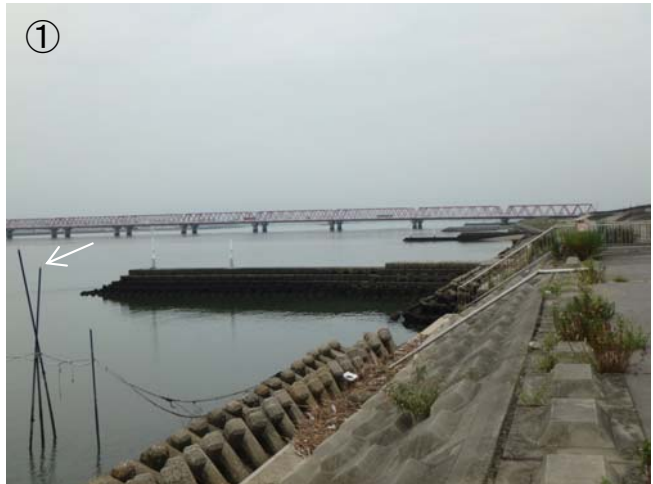
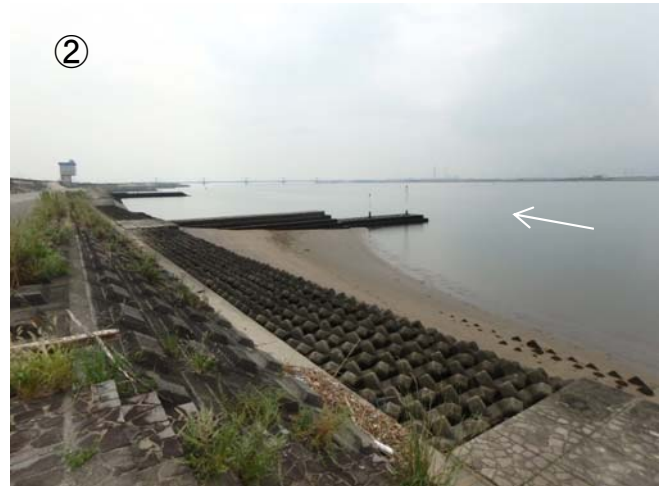
平成6年度に干潟再生を実施したあと、中長期モニタリング調査で高次の生物の確認個体数が既存干潟よりも少ない区間を⑥に区分した。

水制間の干潟(養浜あり)

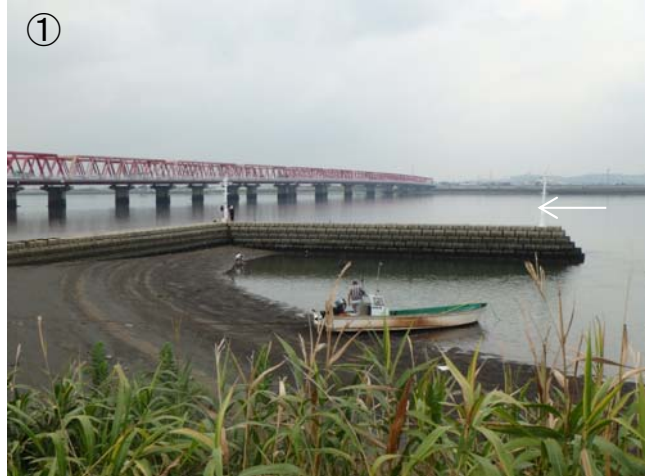
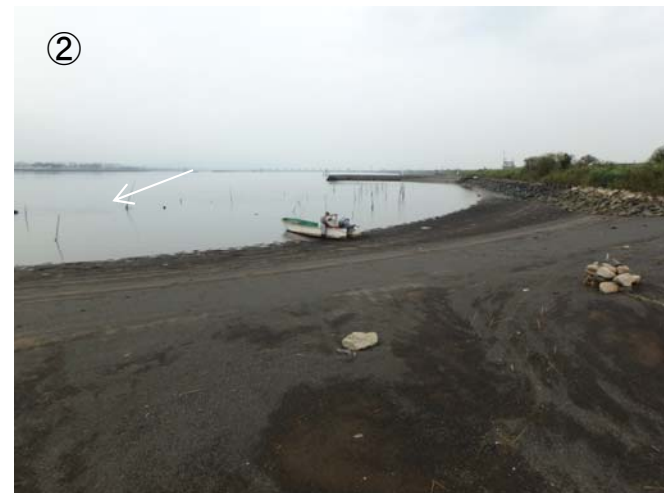
平成15-17年度に干潟再生を実施したあと、中長期のモニタリング調査で高次の生物の増加がみられない区間を⑥に区分した。

水制間の干潟

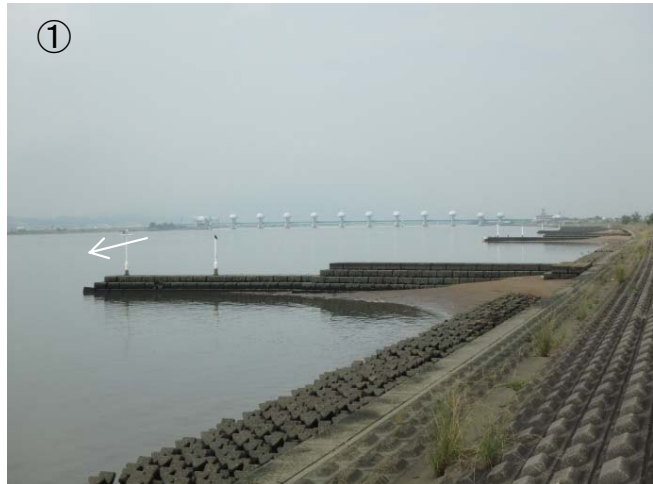
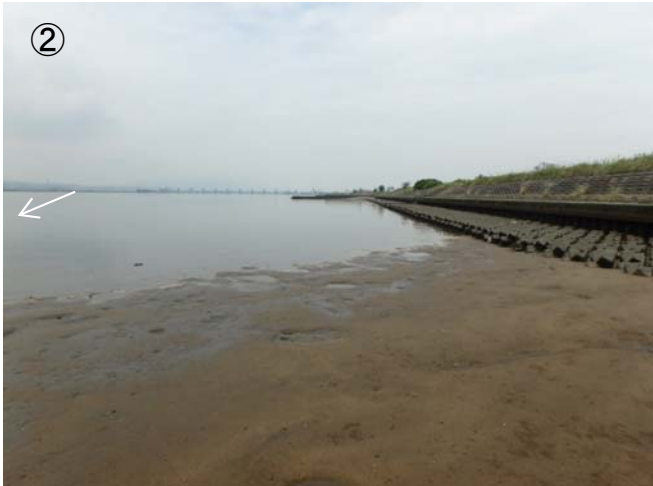
平成6年度に干潟再生を実施したあと、中長期のモニタリング調査で高次の生物である魚類、鳥類の確認種数が既存干潟よりも少ない区間を⑥に区分した。
 ※事前調査未実施の区間であるため、既存干潟の平均確認種数と比較した。

水制間の干潟(養浜あり)
