第9回 木曾三川下流域自然再生検討会

【自然再生計画書の点検】

①自然再生の課題について

国土交通省 木曾川下流河川事務所

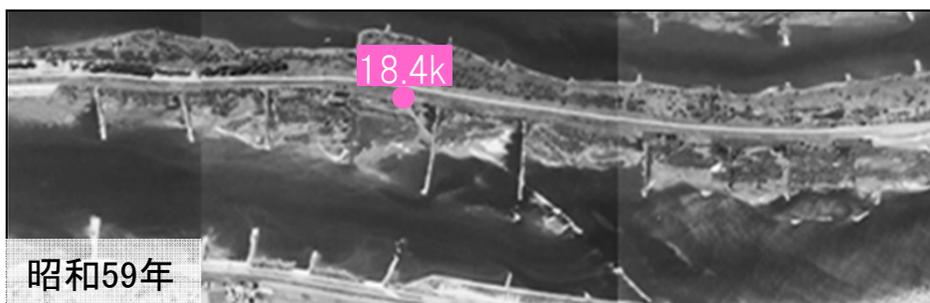
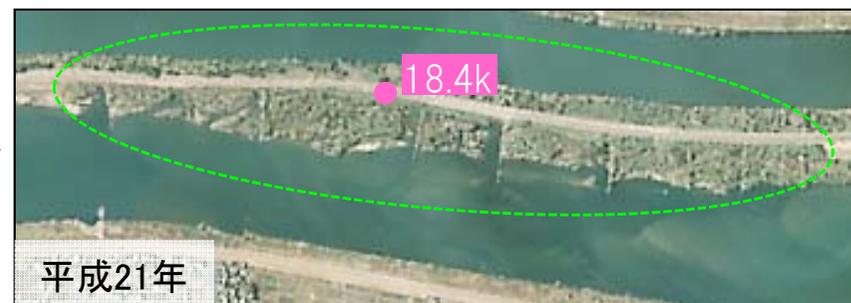
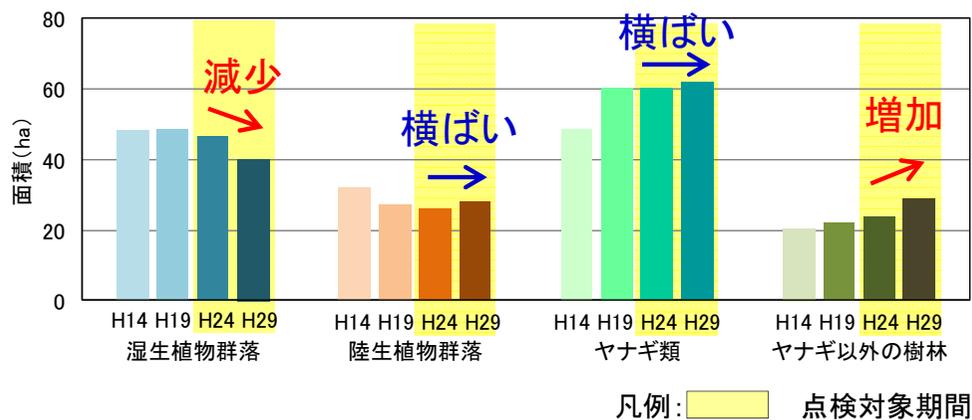
木曽川ケレップ区間の植生の状況

※平成24年以降、陸域の範囲は大きく変化していないが、ヤナギ以外の樹林面積が増加している。

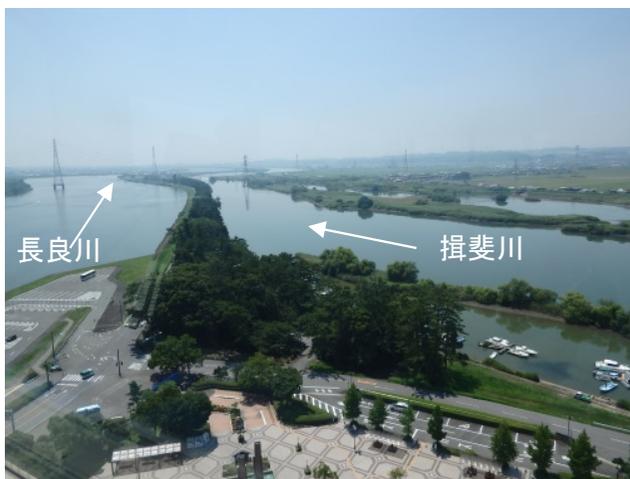
千本松原(長良川・揖斐川14km付近)
カワウが多数生息しており
糞により松が枯れるケースも
発生している

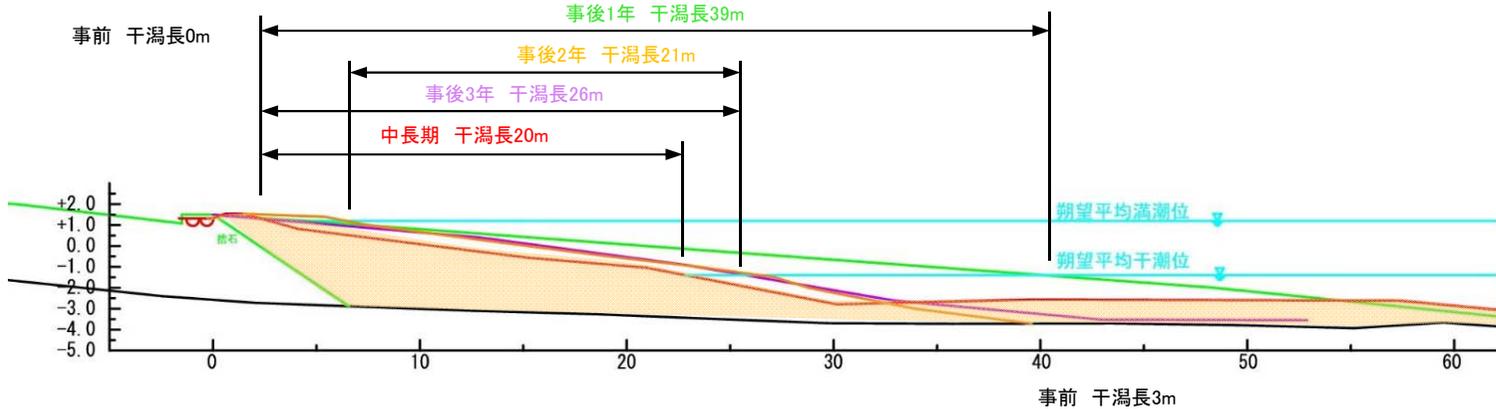
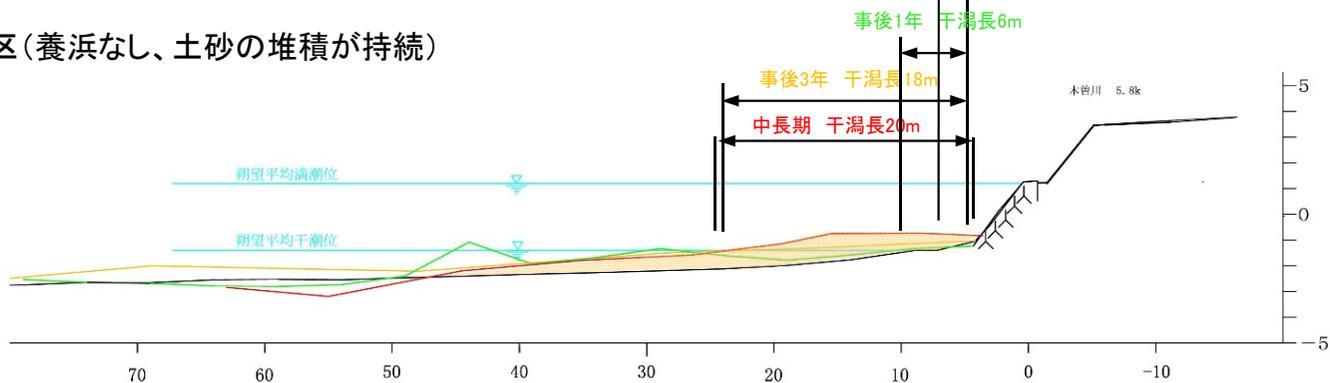
干潟の形成状況(五明地区、松ヶ島地区)

12地区中10地区で干潟の形状が維持されているため、以下の文章に変更

・ほとんどの地区(12地区中10地区)では、干潟長(横断方向に干出する長さ)も経年的に長くなる傾向にあり、水制によって洪水による基盤の流出・低下も少なく安定した干潟の形状が概ね維持されている。

五明地区(養浜あり、土砂の堆積が持続)

松ヶ島地区(養浜なし、土砂の堆積が持続)

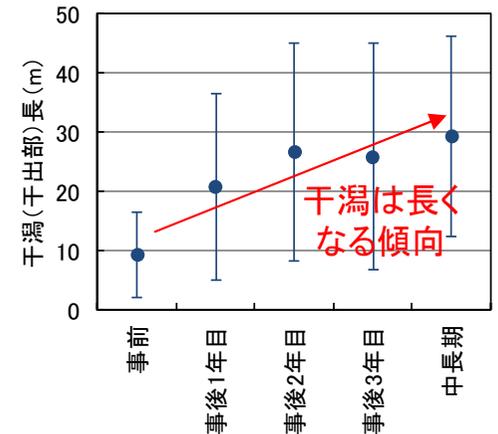
干潟長(横断方向に干出する長さ)

干潟は長くなる傾向

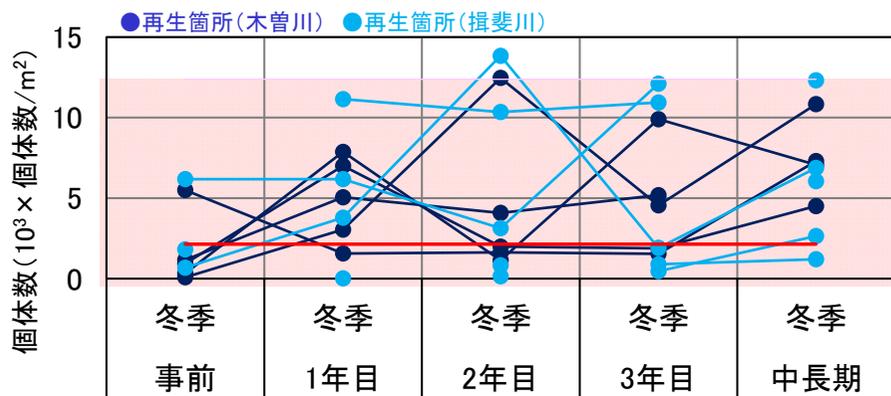
ゴカイ類の冬季の個体数の変化

なお、評価結果の項目では記載内容の変更は行わないが、ゴカイ類の個体数が増加しているにも関わらず、鳥類の種数・個体数が増加しない理由について現時点では不明である(第10回検討会の議題)

ゴカイ類は自然干潟の個体数平均を概ね上回る

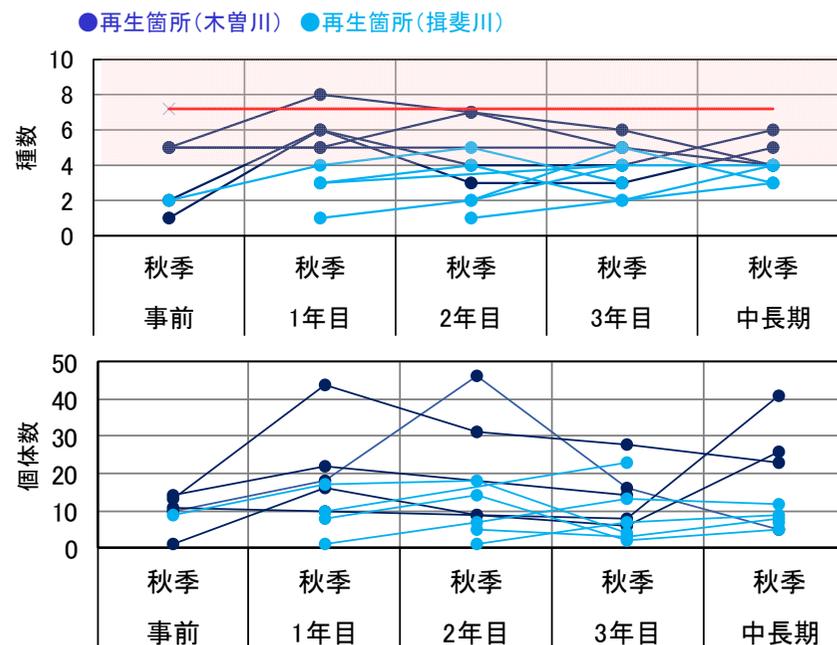
鳥類(サギ類、シギ・チドリ類)の秋季の種数及び個体数の変化

鳥類の種数、個体数の顕著な増加は現れていない

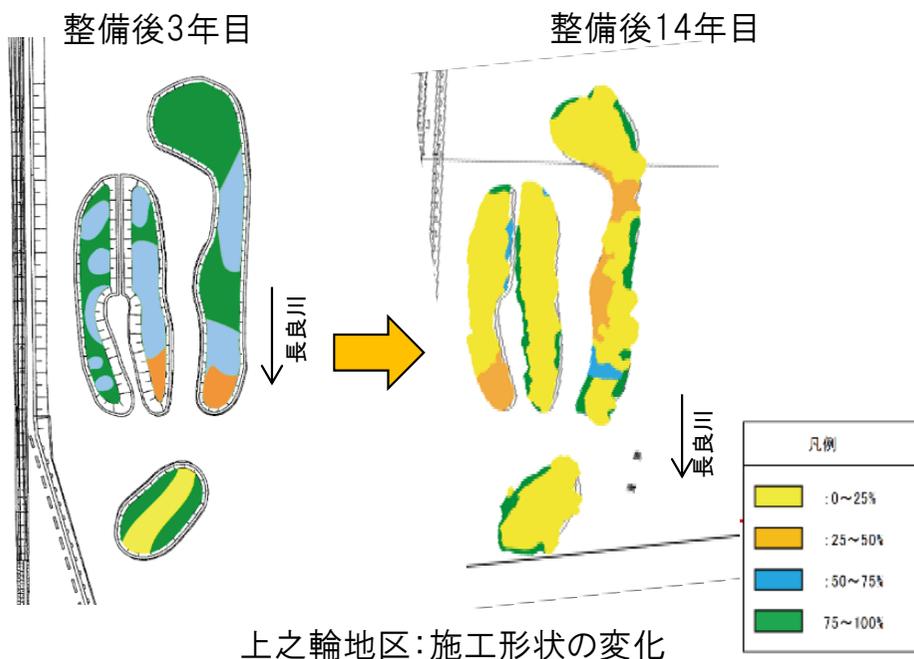
施工形状が維持されている事例(島状)

【計画策定時の評価結果(H24記載事項)】	【点検結果】
物理環境	<ul style="list-style-type: none"> ・ヨシ原の減少や浸食等は見られず、島状等の施工形状が維持されている。 	<p>8地区中7地区でヨシ原が維持されているため、以下の文章に変更</p> <ul style="list-style-type: none"> ・ほとんどの地区(8地区中7地区)では、基盤の浸食等は見られず、島状等の施工形状が維持されている。1地区のみ、基盤が囲われていないことなどから、ヨシの生育する基盤が流出しており、施工方法によっては基盤が流出する問題がある。

上之輪地区: 基盤の浸食はない。

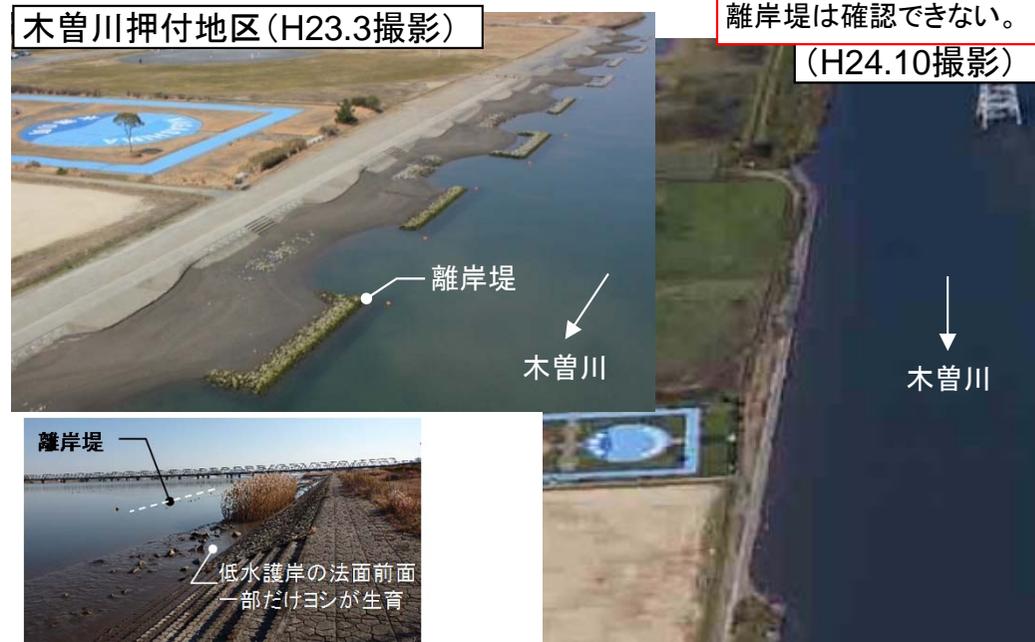
生育基盤の流出後(整備後7年目)の状況

覆土が流出した事例

押付地区: ヨシの生育する基盤が流出した。

- ・ヨシの被度が低下した箇所については、維持管理や地盤の切り下げ等の追加対策を検討する必要がある。
- ・基盤が流出した箇所については、土砂の再投入、流出防止策等の追加対策を検討する必要がある。

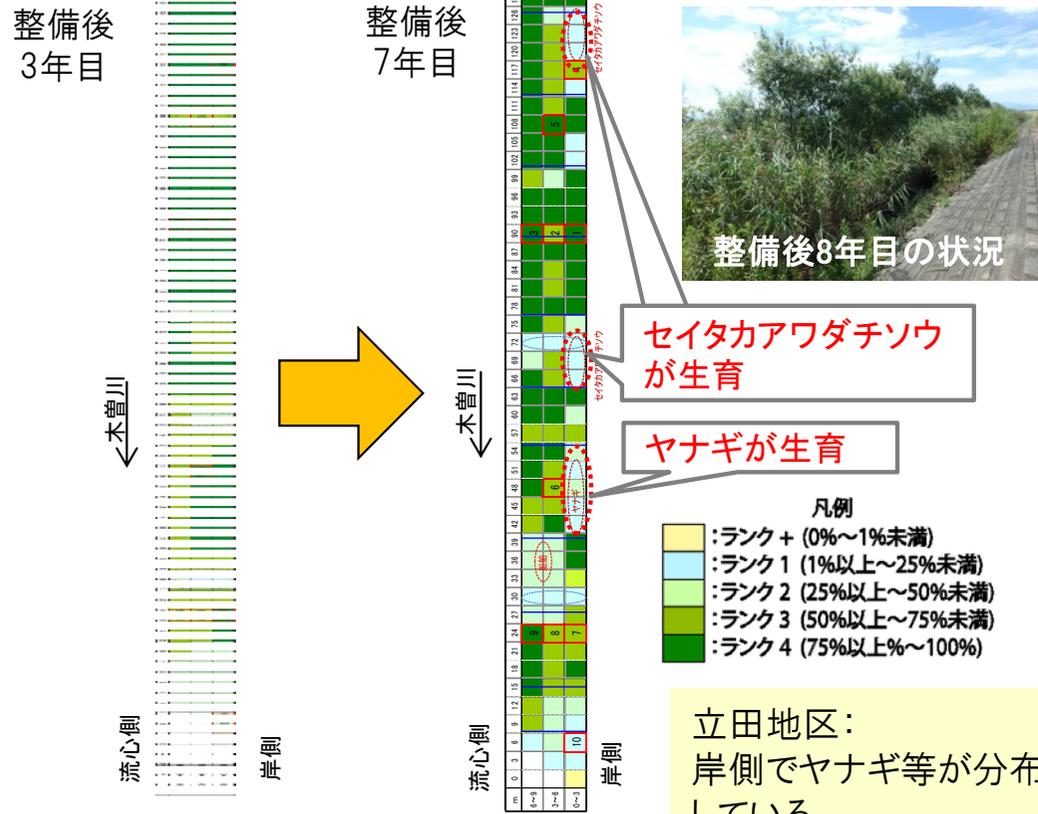
立田地区:ヨシの被度分布の変化

・ほとんどの地区(6地区中5地区)では、その後ヤナギ等が侵入し、ヨシの被度が減少し、ヨシ原は維持されていない。比高が高く冠水頻度が低い箇所でヨシ原の減少がみられる。

ヤナギ等が侵入している事例(連杭+盛土)

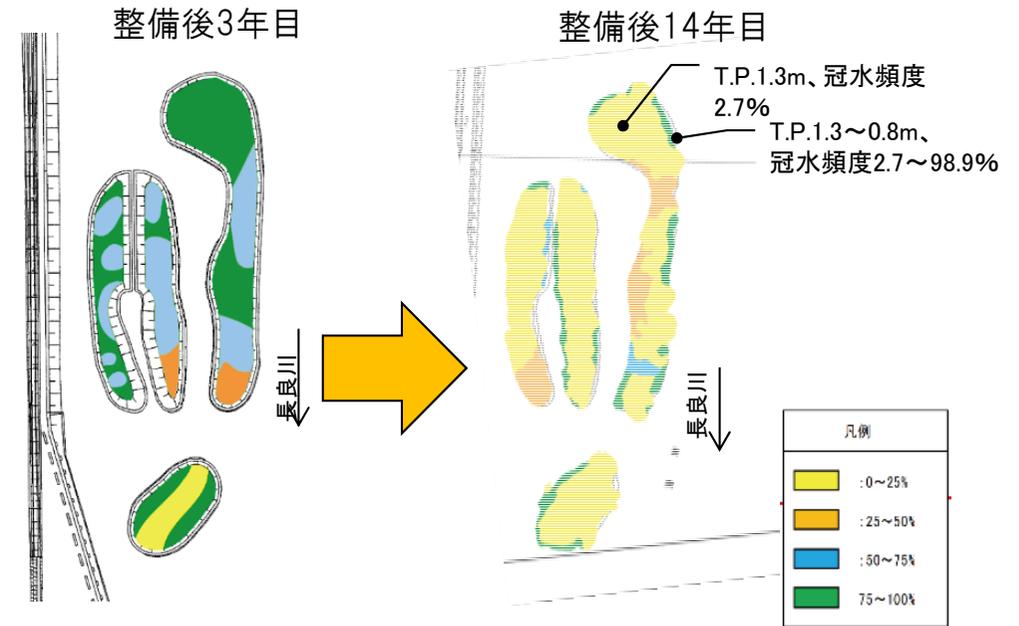
上之輪地区:ヨシの被度分布の変化

ヨシの被度が低下している事例(島状)

上之輪地区: 比高が高い箇所で遷移が進みヨシが減少している。
