# 第15回 木曾三川下流域自然再生検討会

【自然再生箇所に係るモニタリング評価結果の総合的な検討】

令和5年1月

国土交通省 木曾川下流河川事務所

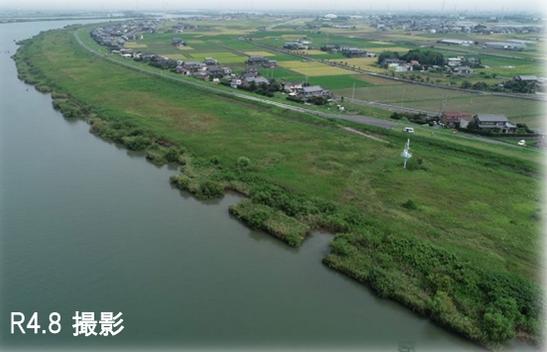
ヨシ原(木かご・木柵+盛土(ヨシ根土))  
:長良川 千倉地区

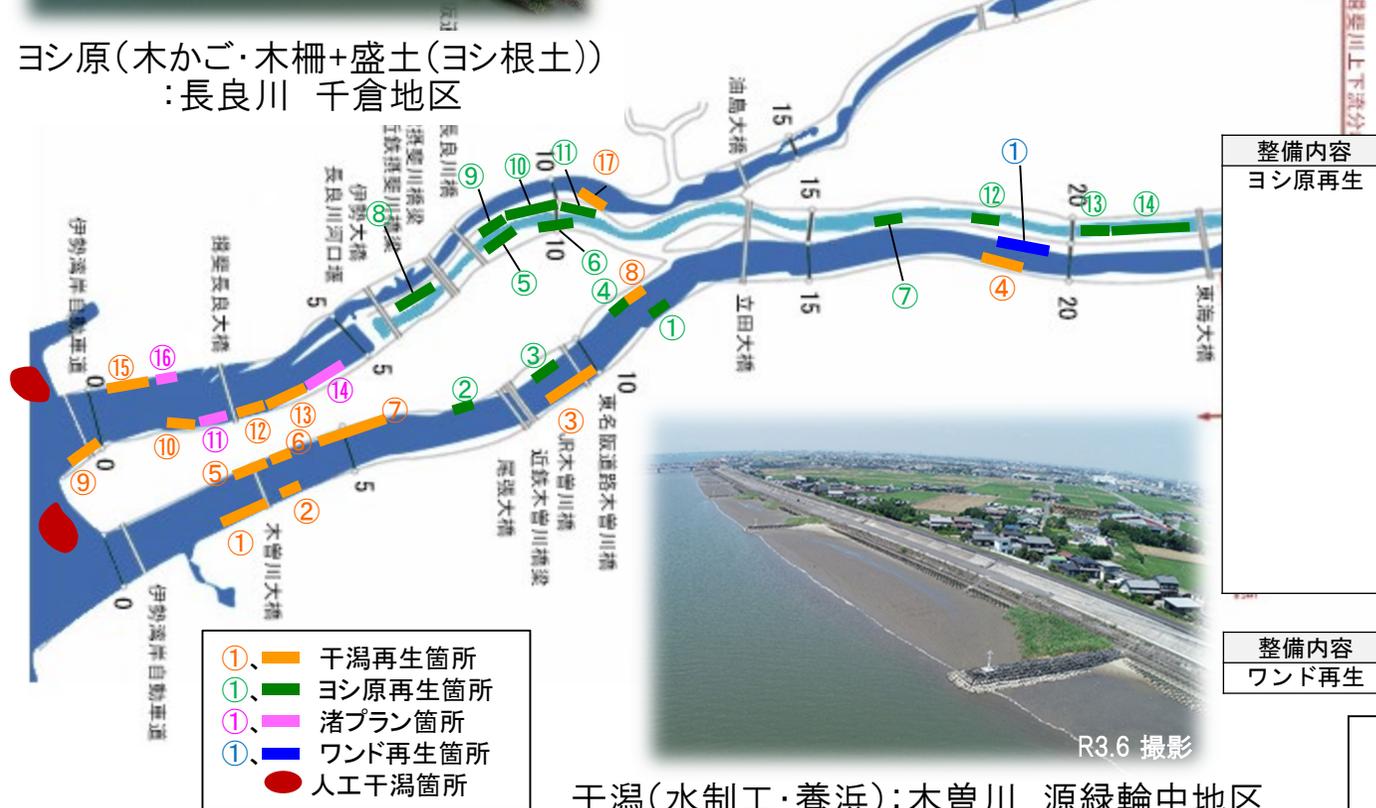
干潟(水制工・養浜):木曾川 源緑輪中地区

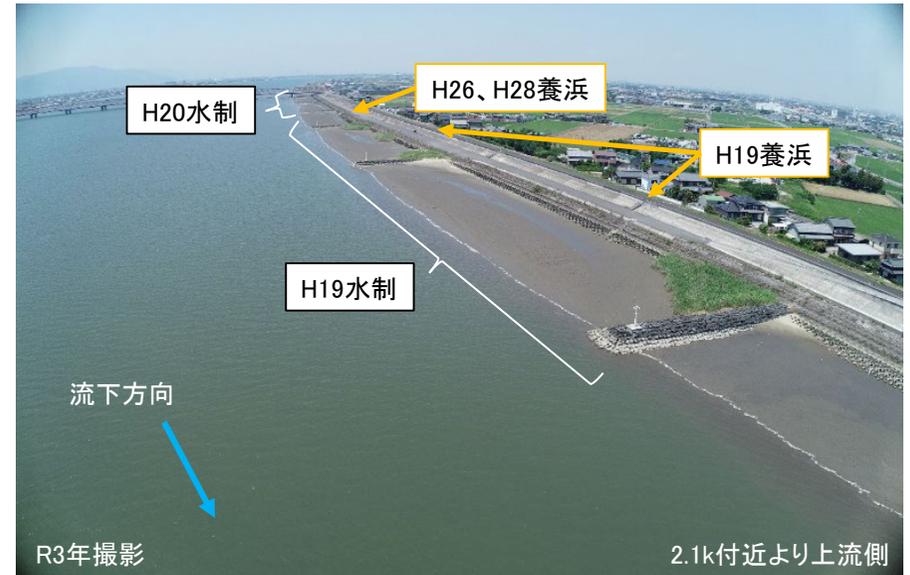
▼ 再生優良箇所(源緑輪中地区★★★★)

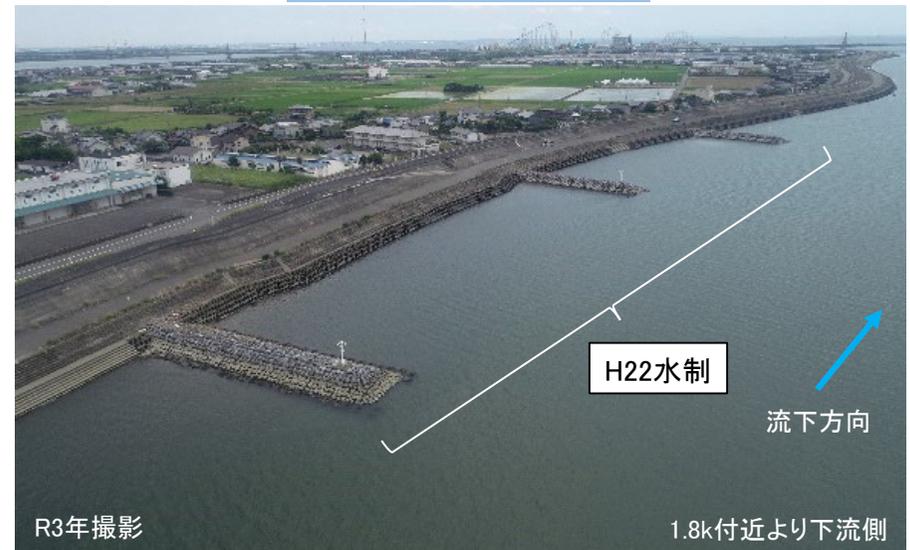
▼ 再生不良箇所(松蔭地区★)

| 区分 | 河川名 | 整備箇所 | | 整備年度 | モニタリング評価 | 物理環境項目 | | | | | | 養浜の有無 | 盛土総量(m <sup>3</sup> ) | | |
|---|---|---|---|---|---|---|---|---|---|---|---|---|---|---|---|
| | 1.8<br> <br>1.4 | | 松蔭 | H22 | ★ | 1 | 1 | 1 | 1 | 4 | 5 | 15 | 無 | — | |

- ☛ 「潮間帯のうち水衝部に該当する箇所」では、養浜で場の形成状況を補うことで、ある程度の干潟が維持されると考えられため、追加養浜の実施を検討する。
- ☛ 物理環境の条件が厳しく、再生整備の効果が低いと判断される場合は、追加対策を実施しないことも含めて検討する。

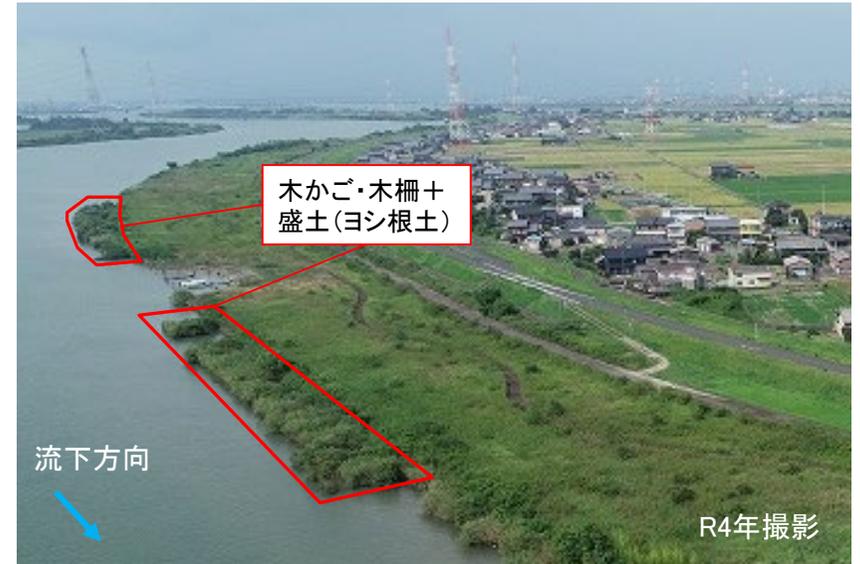
▼ 再生優良箇所(千倉地区★★★★★)

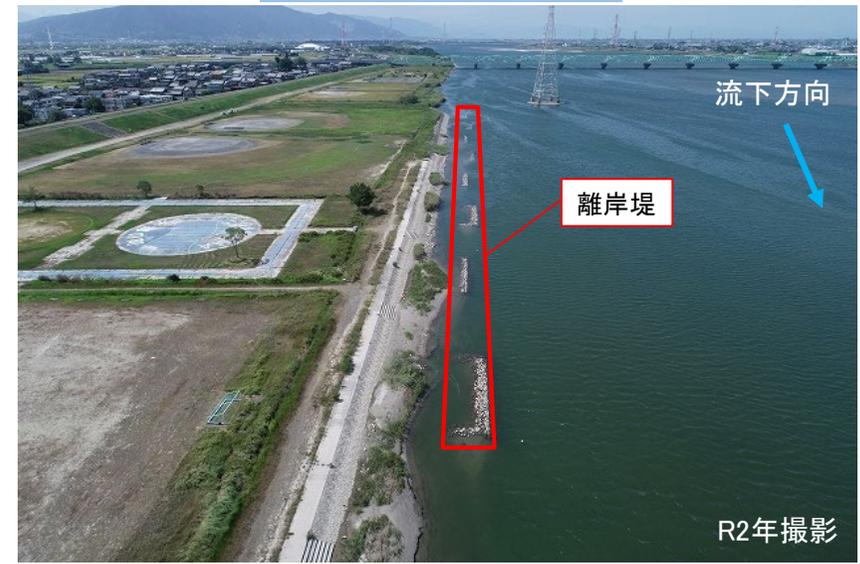
▼ 再生不良箇所(押付地区★)

| 河川名 | 整備箇所 | | 整備年度 | モニタリング評価 | 物理環境項目 | | | | | | 整備手法 | ヨシ面積<br>(一島平均) | 接岸状況 | コドラート<br>地盤高平均<br>(T.P. m) | | |
|---|---|---|---|---|---|---|---|---|---|---|---|---|---|---|---|---|
| | | 9.2<br> <br>8.8 | 押付 | H22 | ★ | 5 | 1 | 3 | 3 | 1 | 4 | 17 | 離岸堤+盛土 (ヨシ根土)<br>離岸堤+盛土 (採取土) | 44㎡ | 離岸 | 0.60 |

- ☛ 追加対策は、各再生箇所の個別状況を十分に踏まえ対策を行う。
- ☛ 現状の地盤高が高い(T.P.1.4m以上)場合、競合植物の駆除を行うとともに、スライドダウン等の盤下げを行う。
- ☛ 水当たりが強く、生育基盤に破損や流出等の不具合が生じている場合は、生育基盤の保護対策を検討する。
- ☛ 再生整備の効果が低いと判断された場合は、追加対策を実施しないことも含めて検討する。
