## 地盤沈下沈静化も、高まる自然災害に備えて継続的な観測・監視が必要 ～令和5年における濃尾平野の地盤沈下状況等とりまとめ～

【概要資料】 令和5年における濃尾平野の地盤沈下の状況

# 【概要資料】 令和5年における濃尾平野の地盤沈下の状況

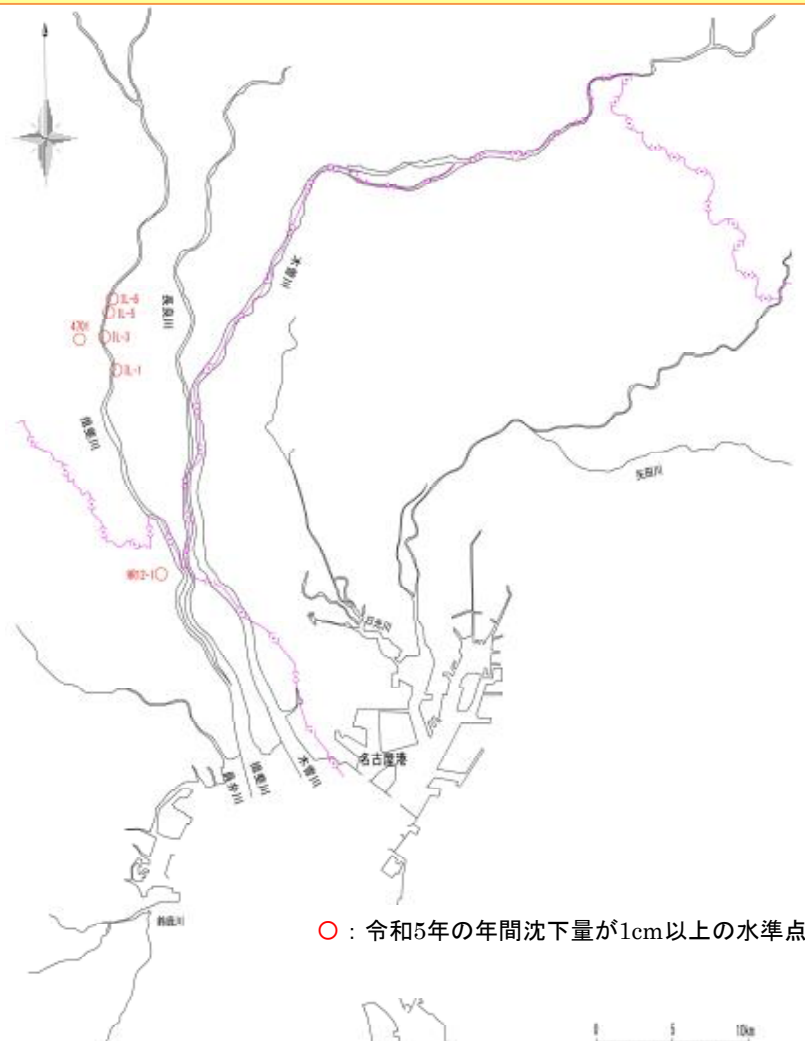
令和5年に水準測量を実施した水準点898点のうち約83%が沈下を示していました。また、年間1cm以上沈下した水準点は6点ありましたが、3点以上隣接する地域として定義される沈下域は形成されませんでした。

令和5年における年間沈下量1cm以上の水準点位置

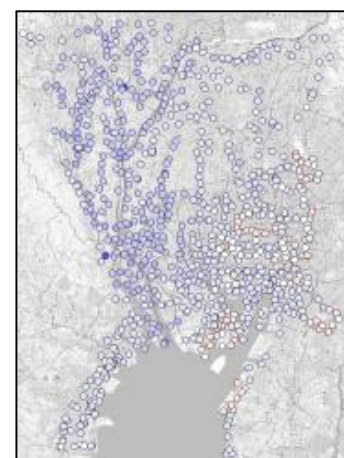
最近5か年では、圧密収縮を引き起こしやすい軟弱な粘土層が厚く堆積している濃尾平野中西部に累積沈下量が多い地域が分布するものの、これらの地域でも沈下量は年間1cm程度と緩やかです。

過去5年間の累積地盤変動量

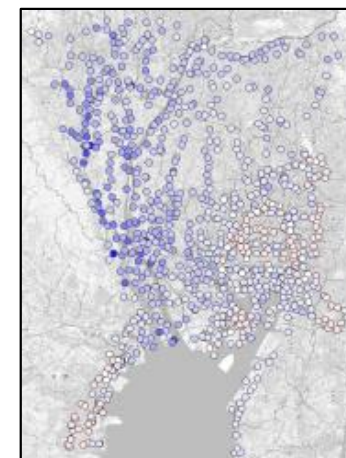
過去10年間の累積地盤変動量

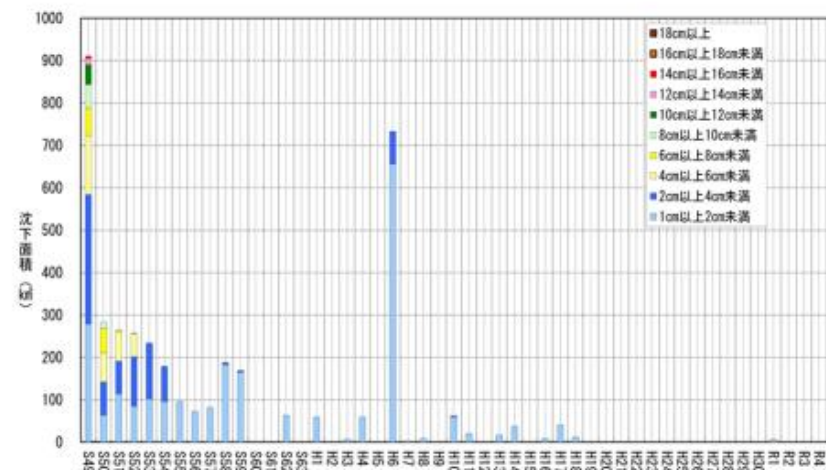
年間1cm以上の沈下面積

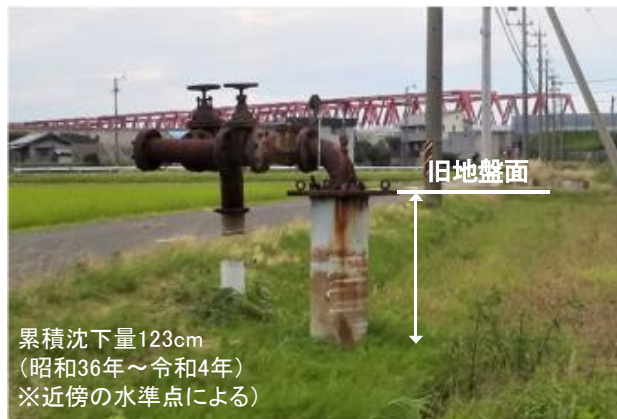
井戸の抜け上がり状況(三重県桑名郡木曾岬町)  
(令和3年 6 月撮影)

濃尾平野においては南海トラフ巨大地震等に伴って発生する津波や、気候変動に伴う海面上昇に対して関心・警戒が高まっており、高潮・洪水・内水氾濫及び地震災害等の潜在的な危険性が高いことから、より一層の注意を払い、地盤沈下状況及び地下水位の観測・監視、地盤沈下対策を長期的な視点から継続して行う必要があります。

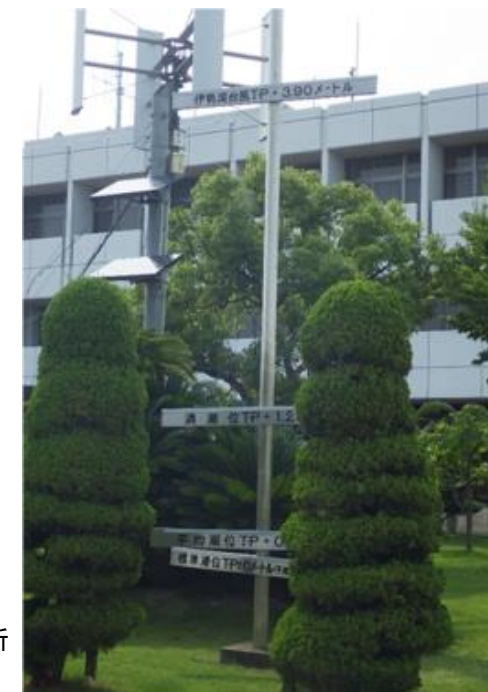
伊勢湾台風時の水位及び潮位の表示  
(長島地区市民センター)  
※旧三重県桑名市役所長島町総合支所  
(平成26年7月撮影)
