1) 道路に関する承認及び占用許可

道路を安全かつ有効に利用するため、電気、通信、ガス、上下水道や、看板、案内標識、バス停等の道路占用および国道へ出入りするための乗り入れ口の工事等の許可承認を行っています。

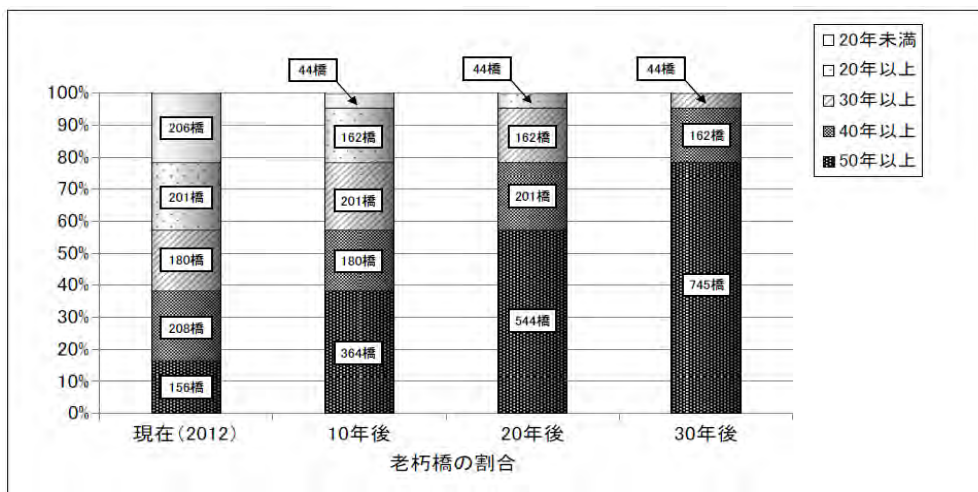
表2 名古屋国道管内における橋梁の経過年数

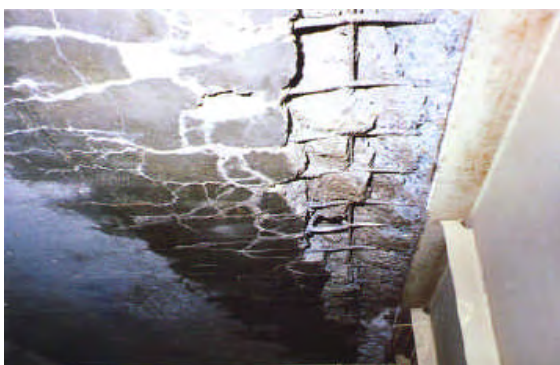
橋梁建設後の経過年数が増えるに従い、橋梁に損傷が見られるようになりました。とりわけ国道 23 号では自動車交通の増加と車両の大型化が予想以上の荷重を与え続けることとなり、昭和 50 年代には床版の損傷が顕著に現れました。そのため、昭和 50 年代後半に橋梁への増桁、床版の増厚等の補修を行い、橋梁としての機能確保を図りました。

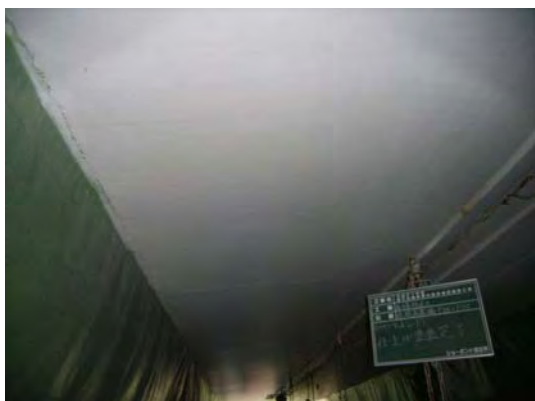
橋梁の損傷を未然に防ぎ長期に渡り健全に使用できる状態を保つために、橋梁の長寿命化に向けた対策が必要となります。損傷の多い床版のひび割れについては、床版部の補修と合わせて、橋面防水等の措置を行うことで、床版損傷の進行を防ぎます。また、跨線橋等の急な補修対応の困難なコンクリート部材に対しては、剥落防止対策を行います。支承の劣化については、支承取替の他、支承の防錆措置や排水施設の補修を同時に行うことで、支承の劣化を防止する措置を行います。

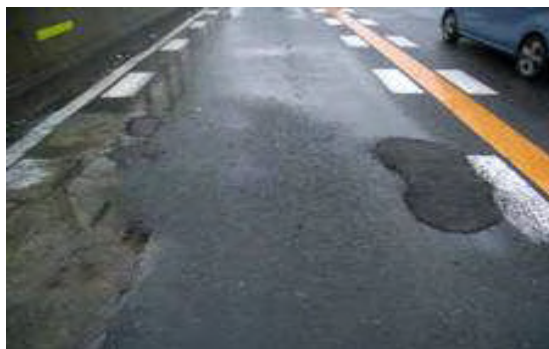
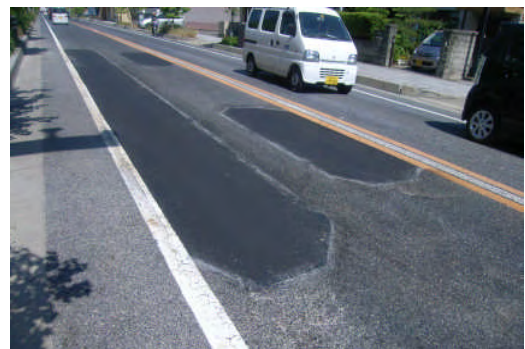
維持的補修の事例(左:穴ぼこの補修 右:部分打ち換え)
