第12回委員会説明資料
第2回ストックヤード試験運用結果

令和5年10月12日

国土交通省中部地方整備局
三峰川総合開発工事事務所

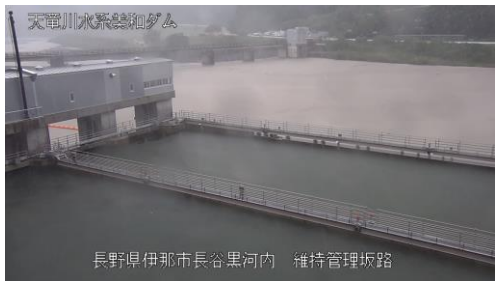
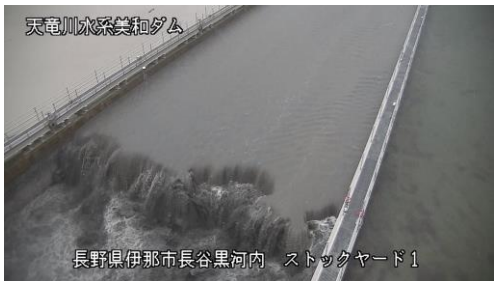
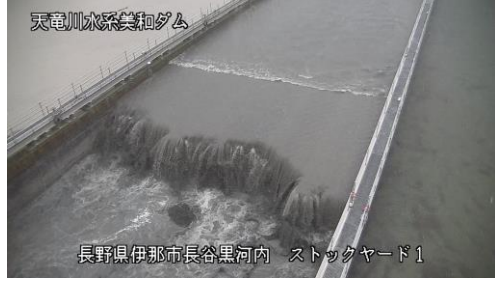
①14:04:19	②14:10:09	③14:12:17
排砂ゲート開放開始とともにゲート近傍から水位が低下。	法肩浸食が発生していると想定され、浸食肩付近で落下流発生。	取水ゲート全開後、段波が到達

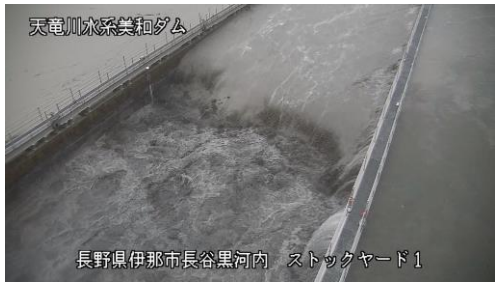
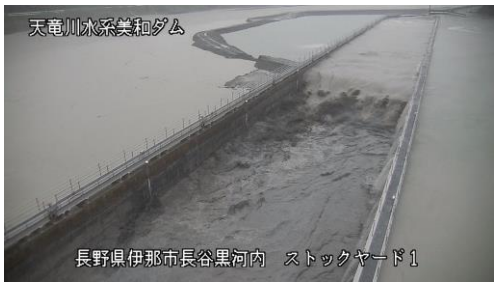
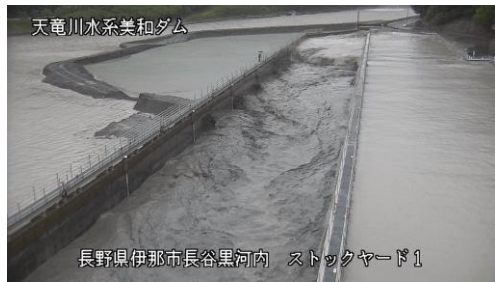
④14:16:14	⑤14:26:00	⑥14:40:04
段波到達後、流量が増加し、法肩浸食が進んでいる。法肩より下流側はほとんど流出しているように見える。	法肩浸食は上流に移動しているが、形状は当初と同じであり一定速度で浸食していると考えられる。	法肩浸食は上流に移動しているが、形状は当初と同じであり一定速度で浸食していると考えられる。

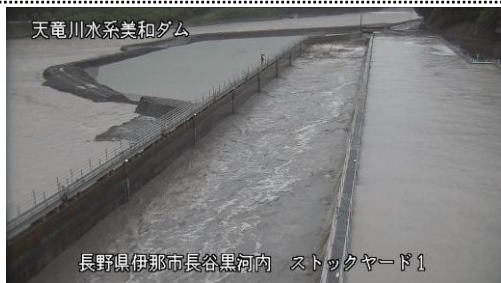
⑦14:47:42

ストックヤード土砂はほぼ排出されている。

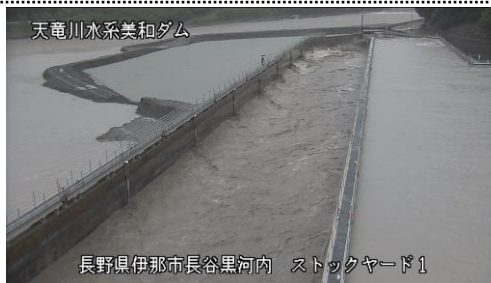
⑧15:00:00

状況は変わらない

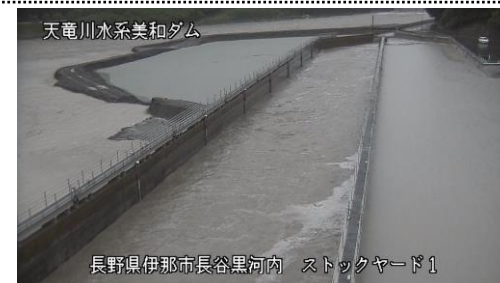
⑨15:23:42

取水ゲートを全閉し、ストックヤードへの流入を停止

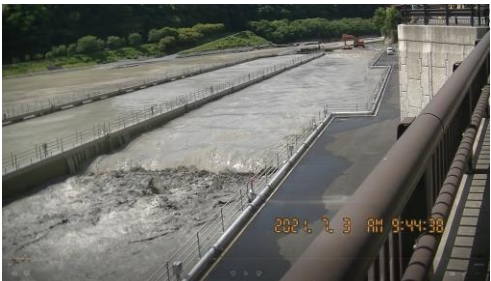
第1回試験運用 令和3年7月3日	①09:35:40(3分40秒後) 内部で法肩浸食が発生していると想定され、浸食肩付近で落下流発生。	②09:44:38(12分後) 落下流は引き続き上流に向かって伝播。	③11:00:00(1時間28分後) 隔壁付近で一部堆砂面が陸地化しているのが確認される。

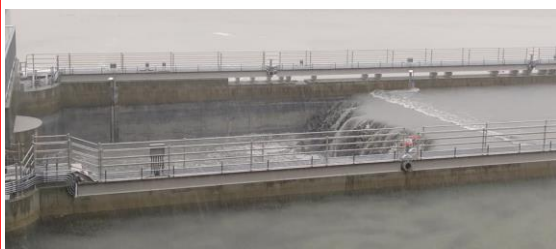
課題		対応
操作開始時の段波発生	<ul style="list-style-type: none"> 取水ゲートを遅れて開くことで、排砂ゲートを開いているAサイドでは段波の影響はなかった。 取水ゲートを開いていない側は、段波の到達を受け、波が発生し、短期的ではあるが、水位の上昇、側壁、隔壁からの越水が発生 側壁から越水した水が排砂ゲート横から越水した。 	<ul style="list-style-type: none"> Bサイドの山側側部区間に縁石を設置するとともに、法面の浸食対策を実施する。
土砂バイパス主副ゲート間SS計の高濃度値の発生	<ul style="list-style-type: none"> Stockヤード運用中にSS計の値が70,000mg/L程度まで上昇したが、後日採水SS結果と比較したところ、実際より高い濃度で表示されていた 事前に89,000mg/Lの試液で校正を行ったが、攪拌が不十分で、試液の濃度が低くなった状態を89,000mg/Lで校正したことで実際よりも高い値で表示したと考えられる。 	<ul style="list-style-type: none"> 攪拌により安定的な濃度が確保できる試液で校正を行う。 昨年度は現地での校正を実施したが、今年度は計測機器を一度取り外し、メーカー点検・校正を行う。 今年度の評価は、SS計の計測値と採水SSの関係から計測値の補正を行う。

取水ゲート開操作後の段波発生状況(14:12:15)

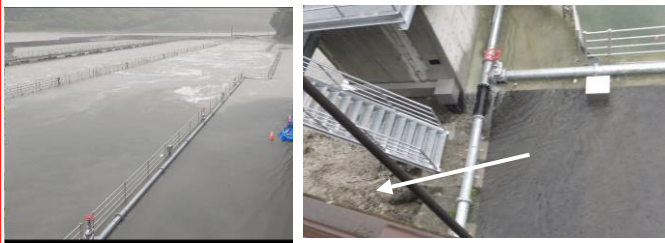
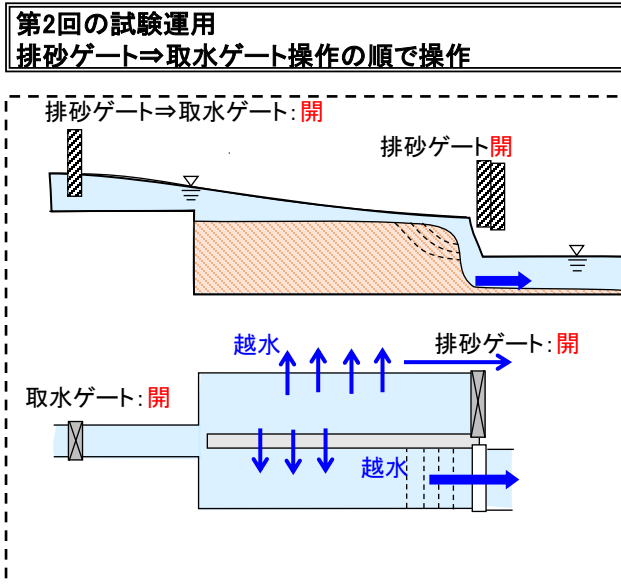
取水ゲート開操作後の水位上昇による越水(14:15:35)

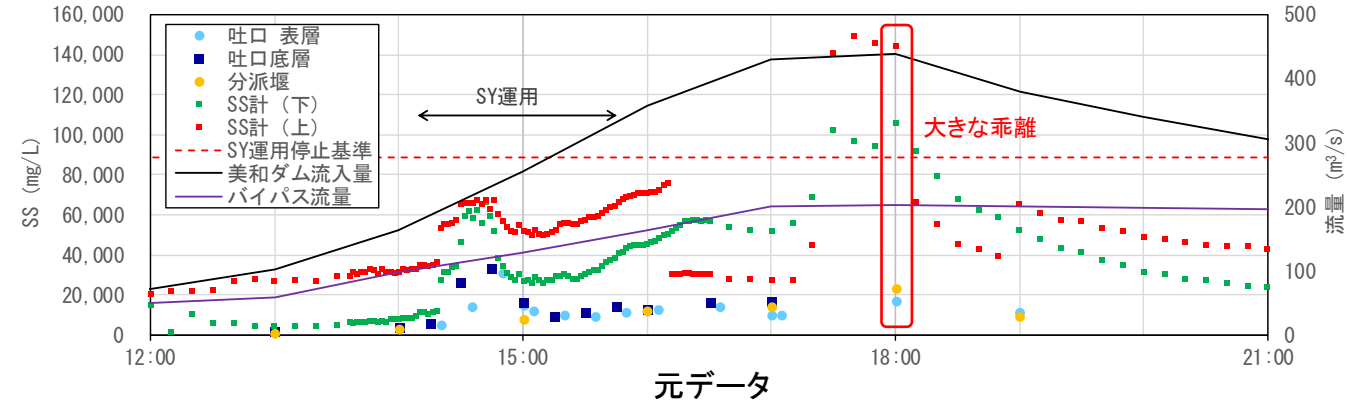
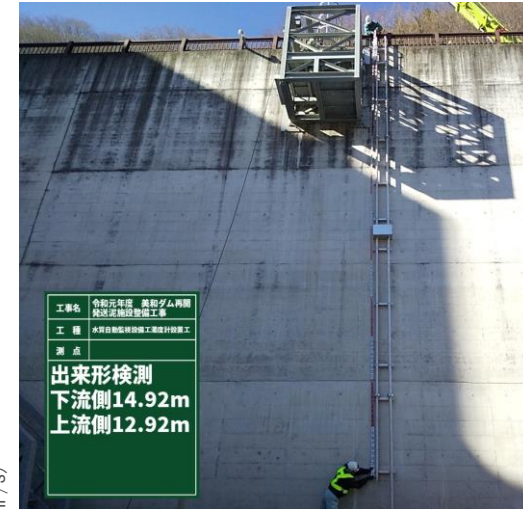
バイパス主副ゲート間のSS計

- 今回の全開操作による試験運用では、バイパス主副ゲート間のSS計の値が70,000mg/L弱となり、SY運用停止基準を下回った。
- 一方で、美和ダム流入量のピーク時には上層で150,000mg/L、下層で110,000mg/Lと非常に大きな値となった。
- 主副ゲート間は乱流状態で上層・下層で濃度がほとんど変わらないと考えられるが、SS計の値は全体的に乖離していた。
- 分派堰、バイパス吐口等でのSS分析値が流入量ピーク時に20,000mg/Lであったことから、SS計が正しく計測できていなかったと考えられた。
- SS計の校正時の状況を確認したところ、SS計が保護管から取り外せなかったため、高所での作業となり、十分に校正液（89,000mg/L）を攪拌することができず、上澄みで校正をかけていた懸念が確認された。
⇒このため、分派堰、バイパス吐口の分析値により補正をかけ、Stockヤード運用中のデータ取得間隔が短く、再現性が高かった吐口底層のSSで補正したものを採用した。
