櫛田川自然再生の整備メニュー(案)

平成23年12月19日

2. 縦断的連続性の再生 (1) 魚道改良の考え方

(2) 魚道の課題と改善メニュー

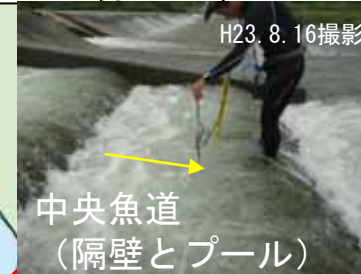
中央魚道
 （隔壁とプール）

●中央階段式魚道

堰上水位により魚道流量が多くなり、隔壁上の流速は稚アユの**突進速度1.2m/sを超え**、**プール内の乱流も発生**している。隔壁の**剥離流**も発生し、魚類の遡上が困難。**魚道流量の調整、休息場の確保、剥離流の解消**などの改良が必要。

●中央階段式魚道の対策

- ・ 側壁の一部を低くして魚道流量を調節。
- ・ 隔壁高を変えて、隔壁越流水深、流速の調整。
- ・ 隔壁天端を傾斜型又はR型に改良し、剥離流を解消。
- ・ 隔壁に非越流部を設けて、静穏域を確保。
- ・ 出口部に隔壁を追加し、落差を改善。
- ・ 底生魚に配慮し、底部への敷石、置き石を行い固定。

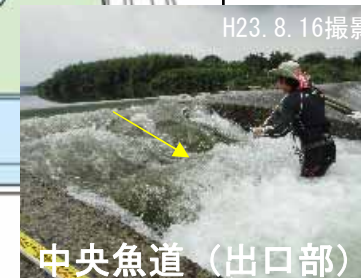
中央魚道（出口部）

●中央階段式魚道

出口部は、H鋼やブロック設置により流量調節、落差対策が図られたが、**プール水深が浅いため流況が特に厳しく、構造改善**が必要。

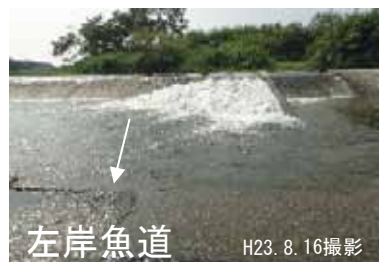
左岸魚道

●左岸粗石付き斜路式魚道
 斜路上の流速は、稚アユの突進速度**1.2m/sを超え**、**休み場も無い**ことから遡上が困難。**魚道流量の調整、休息場の確保**などの改良が必要。

●左岸粗石付き斜路式魚道の対策

- ・ 出口部の天端に植石を行い、魚道流量を低減（休み場も提供）。
- ・ 玉石を横列に配置し、休み場となるプールを形成し、下流側の流速増加を抑制。

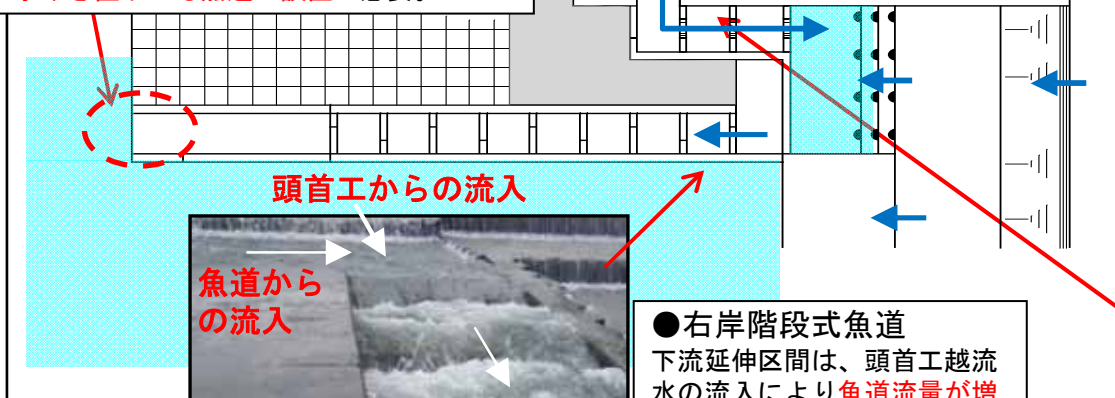
現魚道が水叩きより下流に約30m突出しており、水叩き直下に滞留した魚類は、魚道入り口を見つけられず、遡上が困難。水叩き直下にも魚道の設置が必要。

魚道からの流入

頭首工からの流入

魚道入り口への呼び水効果を高めるため、水叩きに切り欠きを設置するなど、堰の改良も行う。

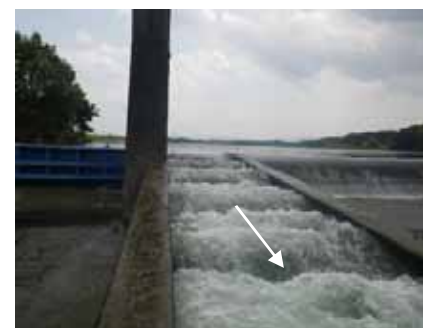
●右岸階段式魚道

下流延伸区間は、頭首工越流水の流入により魚道流量が増加し、さらに流速が速くなるため、流入防止策が必要。

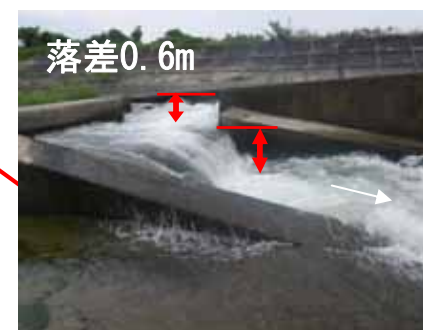
●右岸階段式魚道

堰上水位により魚道流量が多くなると、隔壁上の流速は稚アユの突進速度1.2m/sを超え、プール内の乱流も発生している。隔壁の剥離流も発生し、魚類の遡上が困難。魚道流量の調整、休息場の確保、剥離流の解消などの改良が必要。

折り返し区間は、隔壁間の落差が0.6m程度と大きく、遡上が困難。隔壁を追加し落差を小さくすることが必要。

折り返し部の落差を0.2~0.3m程度にするため、隔壁を追加する。

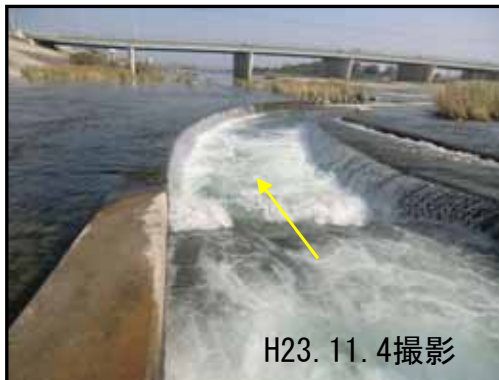
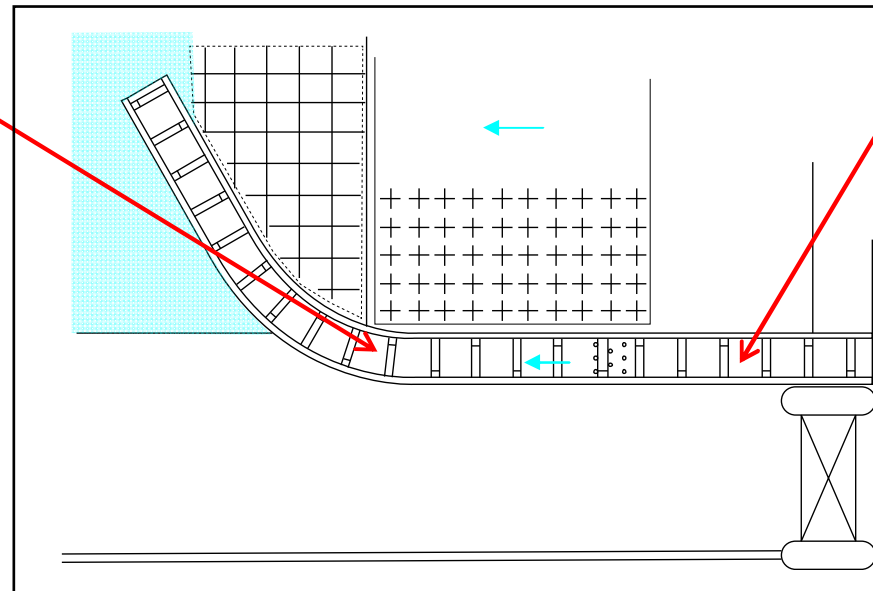
●左岸階段式魚道

魚道側壁天端からの流入により魚道流量が増加し、流速が速く跳水が発生するなど、流況を悪化させており、流入防止策が必要。

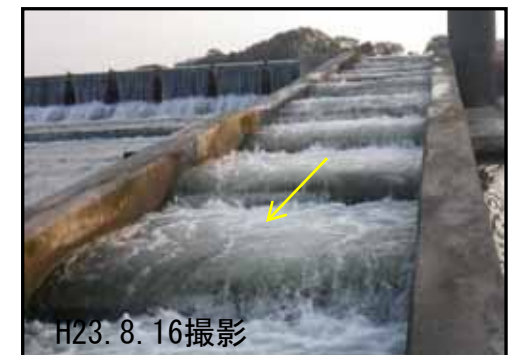
●左岸階段式魚道

堰上水位により魚道流量が多くなると、隔壁上の流速は稚アユの突進速度1.2m/sを超え、プール内の乱流も発生している。隔壁の剥離流も発生し、魚類の遡上が困難。魚道流量の調整、休息場の確保、剥離流の解消などの改良が必要。

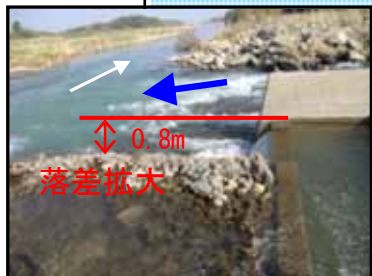
●河道部

右岸魚道入り口下流には、用水の余水放流があり、魚類等の迷入や河床洗掘による魚道入り口落差の増大などが問題。魚道入り口付近の河道改善対策が必要。

用水の余水流入

側壁開口部の魚道流量の流量管理

●右岸階段式魚道

- ・魚道入り口が横断方向川側に設置されているが、下流方向にも入り口を設けて、魚類がを見つけやすくすることが必要。
- ・河床洗掘による魚道入り口落差の拡大に対応するため、魚道縦断形の修正を行い、河床に擦り付けることが必要。

側壁天端からの流入による魚道流量の増加

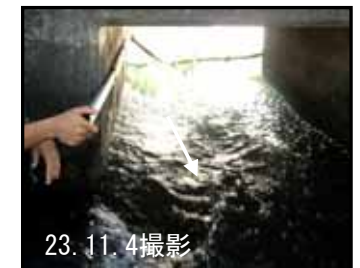
23.11.4撮影

●右岸階段式魚道

魚道出口部は、流速が2m/s程度と速いことや、堰上水位が下がると滝落ち状態で落差が大きくなり、遡上が困難。出口部の水位調節や流速低減対策が必要。

流速が2m/s程度と速い。
