## 雲出川の現状と課題(取りまとめ)

平成20年11月17日

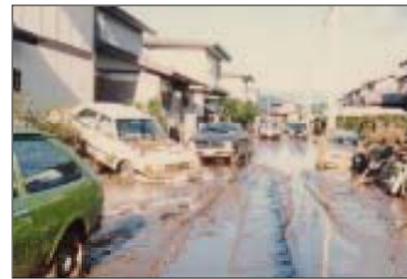
- ・雲出川及び支川（中村川、波瀬川）では河積不足による溢水によって破堤氾濫し、甚大な被害が発生
- ・基準地点雲出橋では観測史上最大流量を記録

一志団地内 浸水被害状況

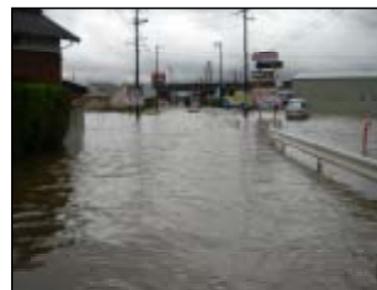
- ・開口部からの浸水により被害が発生
- ・基準地点雲出橋では観測史上第2位の流量を記録

津市一志町其村地区の浸水被害状況

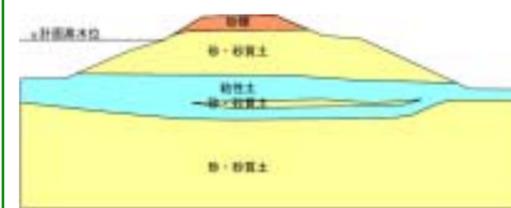
堤防の質的な安全性が確保できていない箇所では、洪水時に浸透や洗掘が発生する可能性が高いことから、堤防強化が必要。

堤防断面の地質  
（雲出川右岸3.8k）

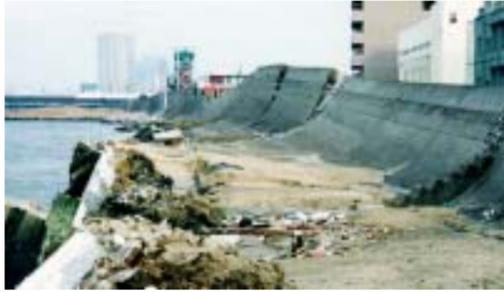
阪神淡路大震災で液状化現象により壊れた淀川の堤防

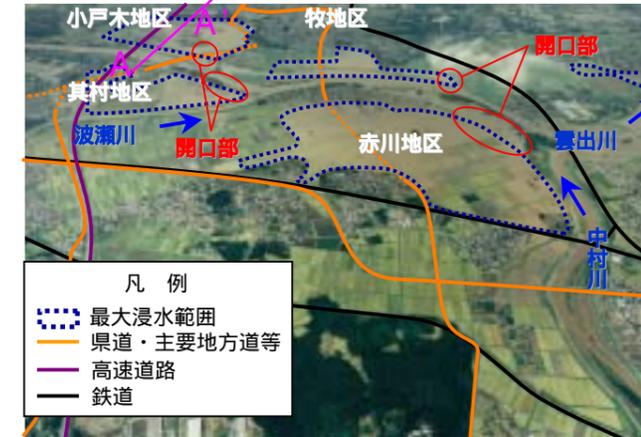
近年の洪水でも、開口部からの浸水により被害が発生している。左岸側に残る開口部による浸水区域は、河岸段丘の下に広がり、主に農地として利用されている。また、右岸側に残る開口部による浸水区域も、主に農地としての利用であるが、近年開通した県道沿いなどに市街化が徐々に進行している。

平成5年9月洪水の浸水状況

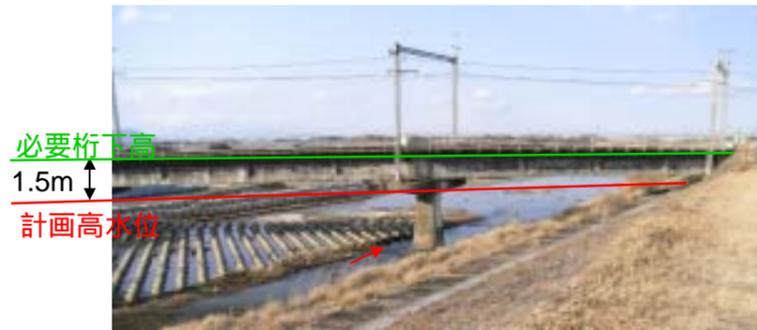
桁下高や径間長が不足し河積阻害となっている橋梁や、固定堰が存在する。

桁下高不足の橋梁（近鉄新中村川橋梁）

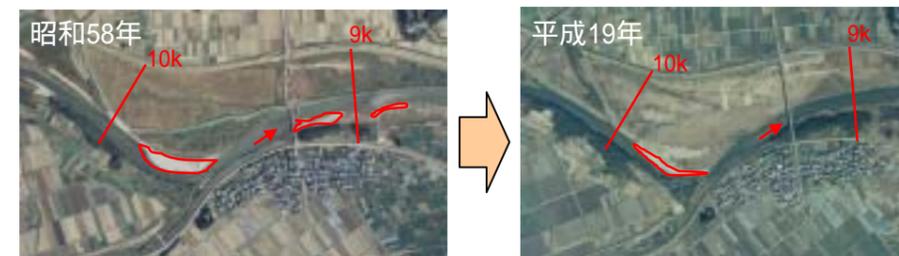
澁筋の固定化などに伴い、砂州や砂礫河原の減少が進み、河原植物の生育場となる環境が減少している。

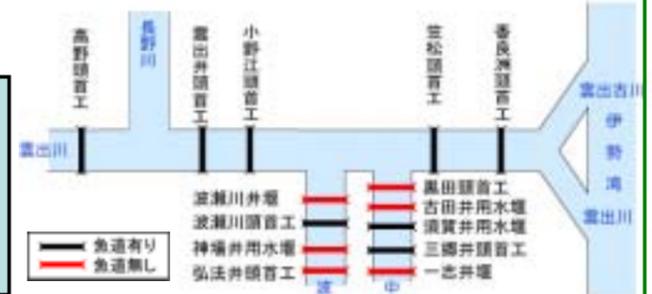
雲出川の大管管理区間には、取水堰が14箇所存在。雲出川本川の取水堰には魚道が整備されているが、支川の取水堰には魚道がほとんど整備されておらず、縦断的連続性が分断。

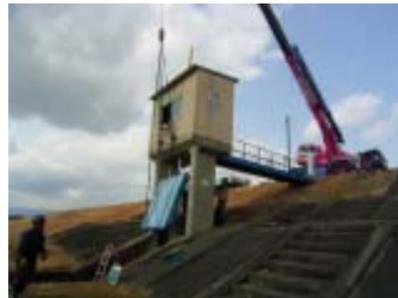
雲出川の河川工作物(直轄)は、水門1箇所、樋門10箇所、陸閘1箇所、床止め1箇所となっている。  
 河川工作物は、今後、施設の増加及び老朽化に伴い維持補修に係わる費用が増大する。

元町排水樋管の補修状況(雲出川 右岸9.5km付近)

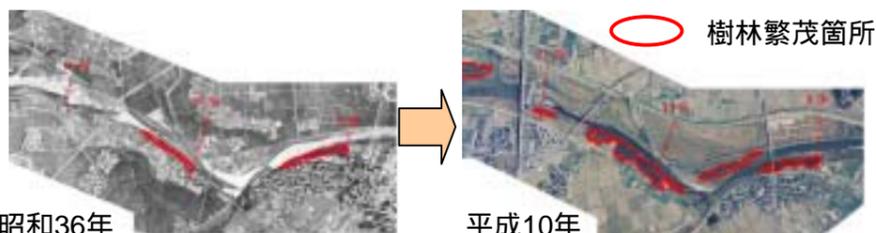
樹林化が進行している区間も見られ、洪水時の流下能力への影響が考えられることから、適正な維持管理が必要である。

樹林化の状況(雲出川9~11km付近)
