狩野川水系河川整備計画の点検

令和3年11月1日

国土交通省 中部地方整備局
沼津河川国道事務所

河川整備計画の主な整備内容と整備進捗

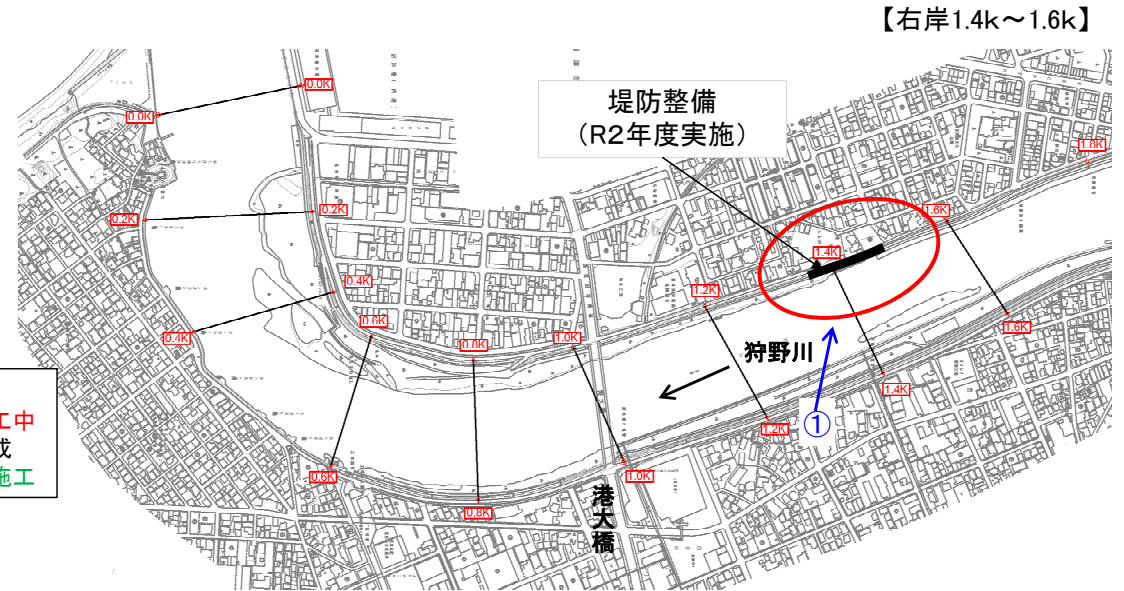
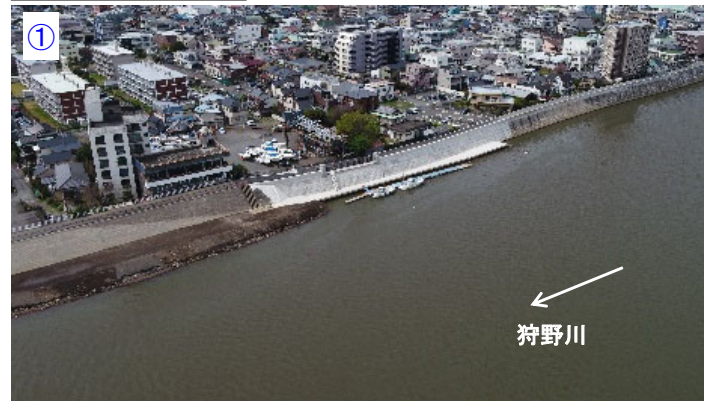
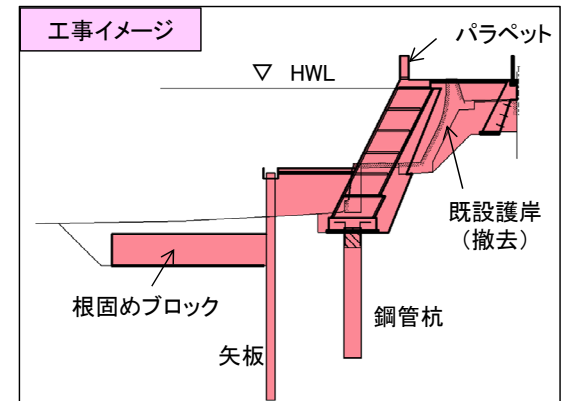
① 沼津市下河原地区の堤防整備状況(狩野川)

- ◆ 沼津市下河原地区は、堤防高と断面が不足しているため、堤防整備を実施
- ◆ 令和2年度に堤防整備が完成

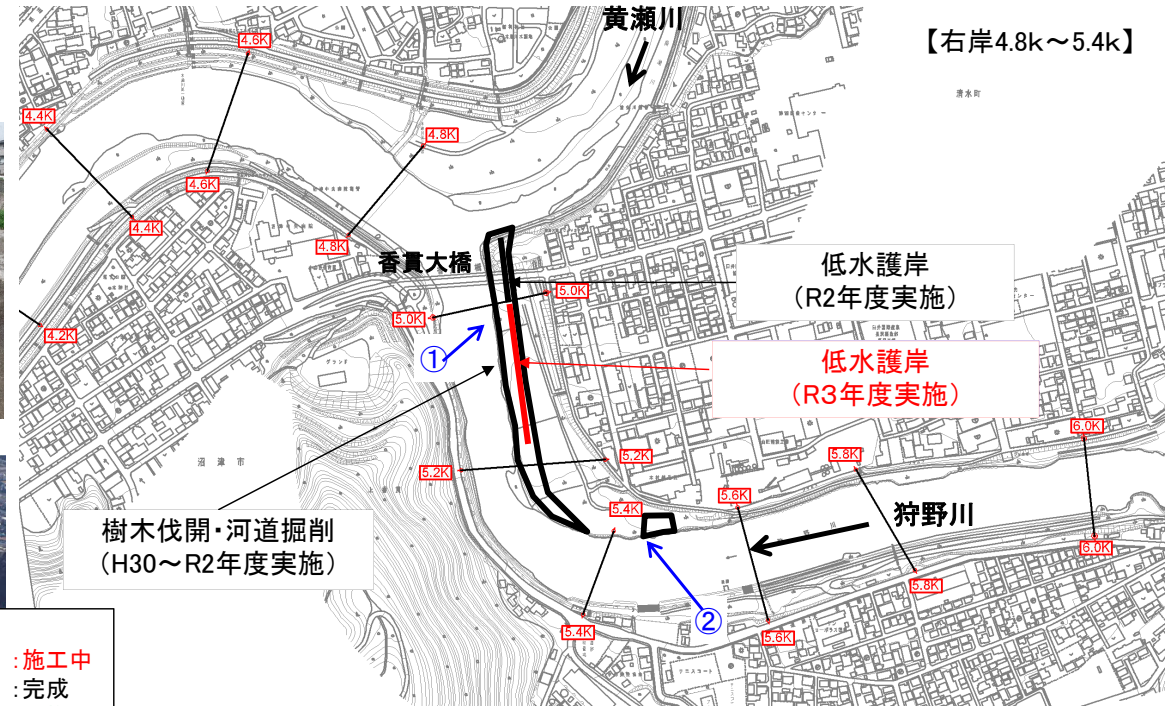
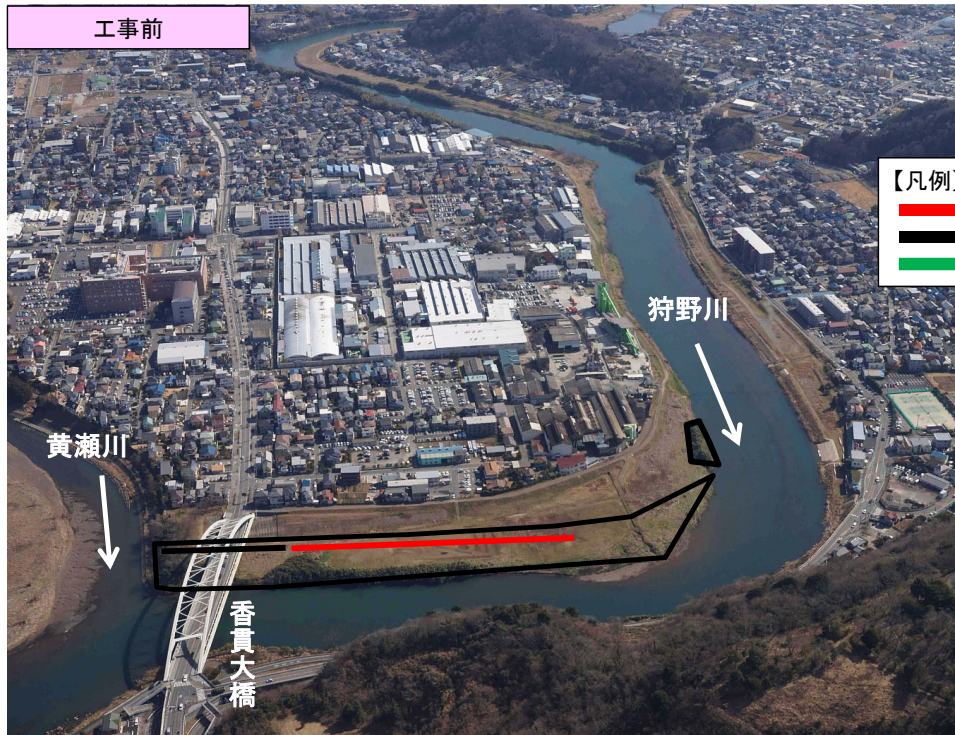
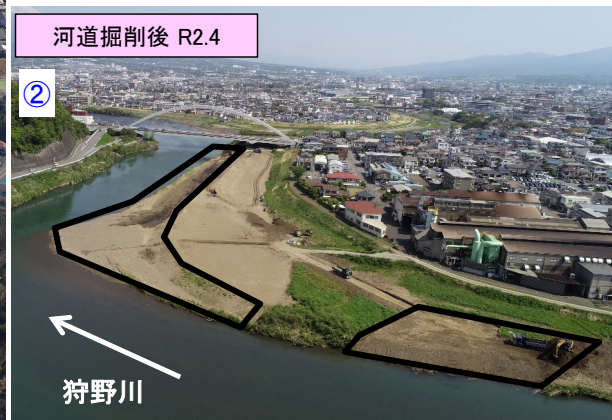
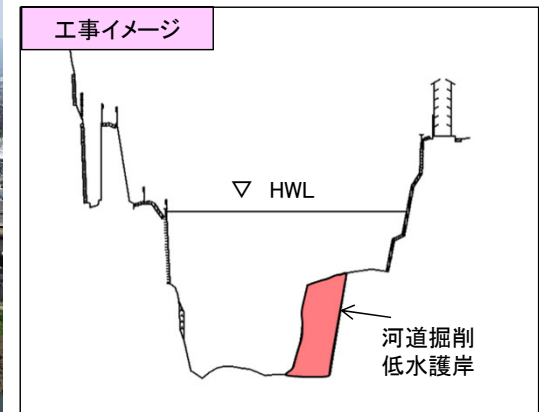
② 清水町長沢地区の河道掘削・低水護岸整備状況(狩野川)

- ◆ 清水町長沢地区の黄瀬川合流点付近は狭窄部であり、流下能力が不足しているため、河道掘削と樹木伐開・低水護岸工事を実施
- ◆ 令和3年度は、低水護岸工事を実施

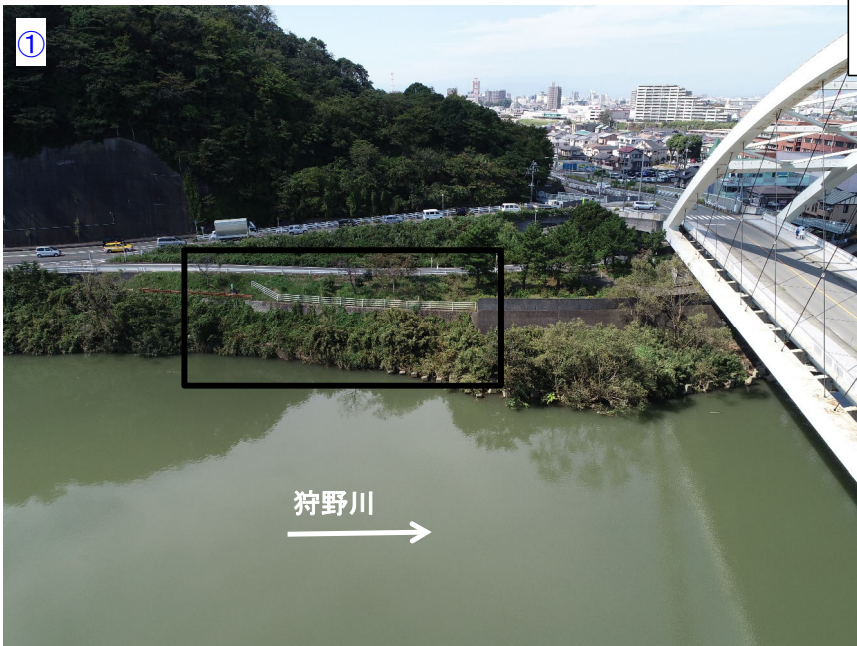
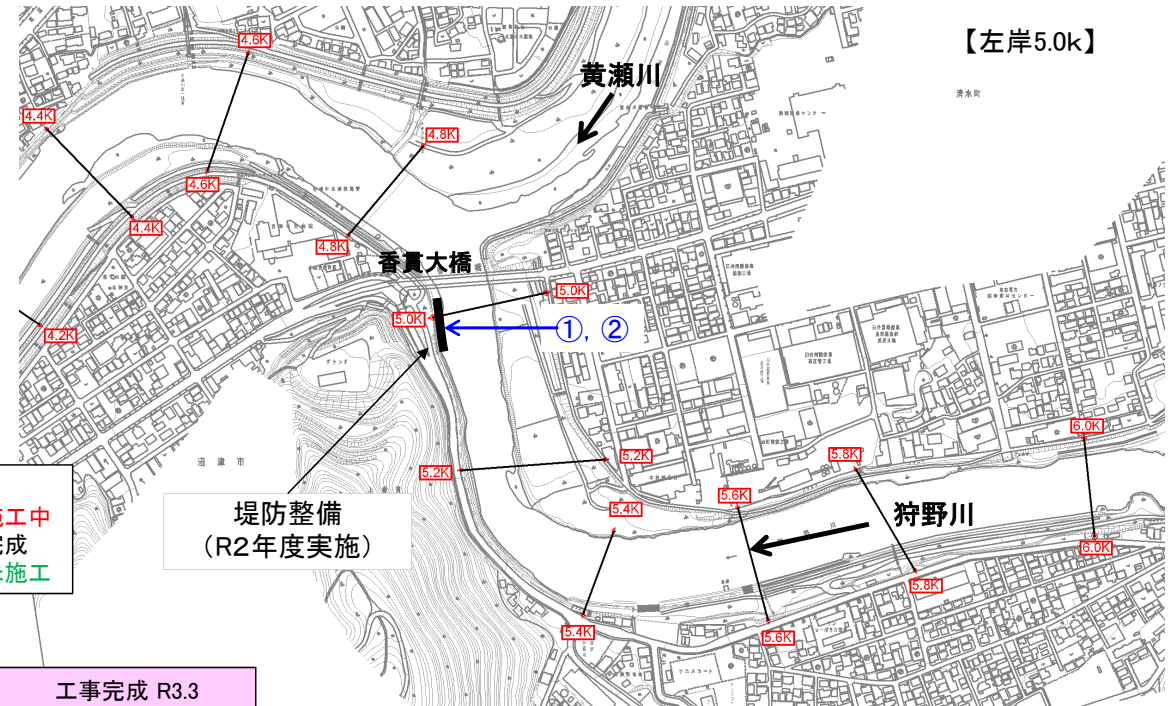
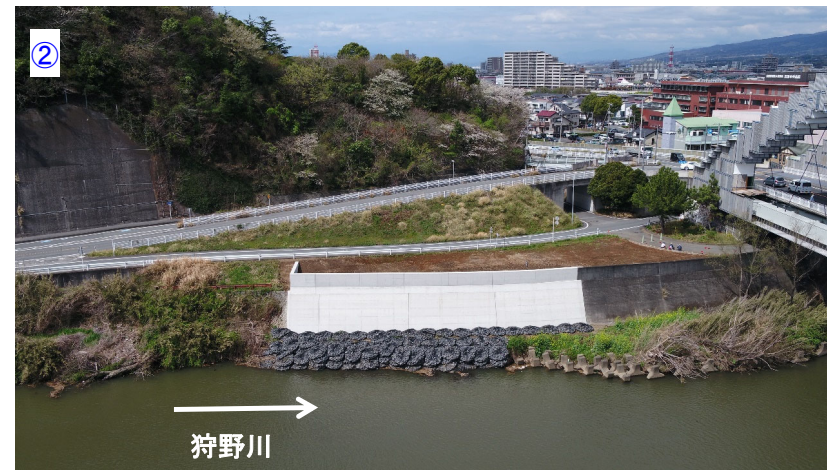
③ 沼津市上香貫地区の築堤護岸整備状況(狩野川)

- ◆ 沼津市上香貫地区は堤防高が不足しているため、堤防整備を実施
- ◆ 令和2年度に堤防整備が完成

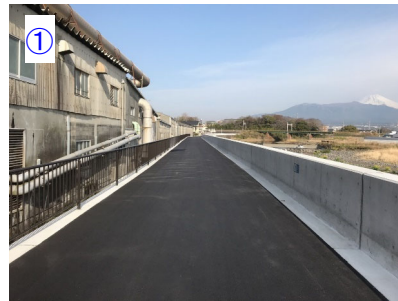
大岡工事完成 R3.3完成

- ◆ 黄瀬川(長泉町本宿地区、沼津市大岡地区、清水町八幡地区)は、堤防高と断面が不足しているため、堤防整備と河道掘削等を実施
- ◆ 令和3年度は、本宿地区の堤防整備を実施

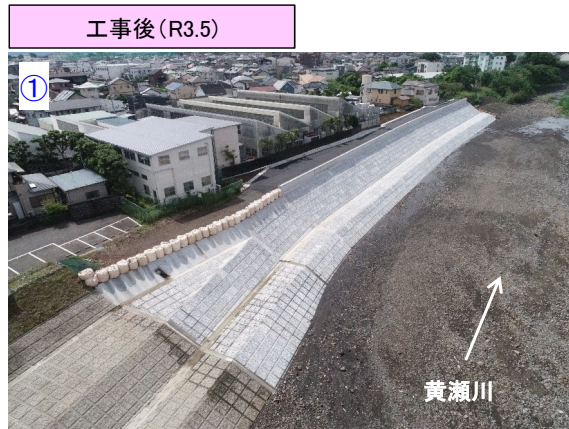
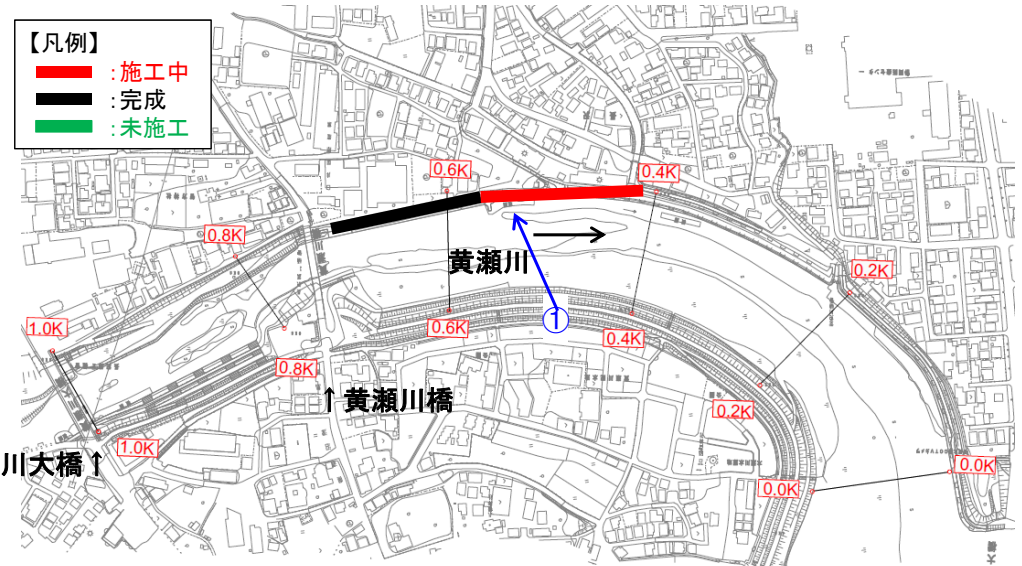
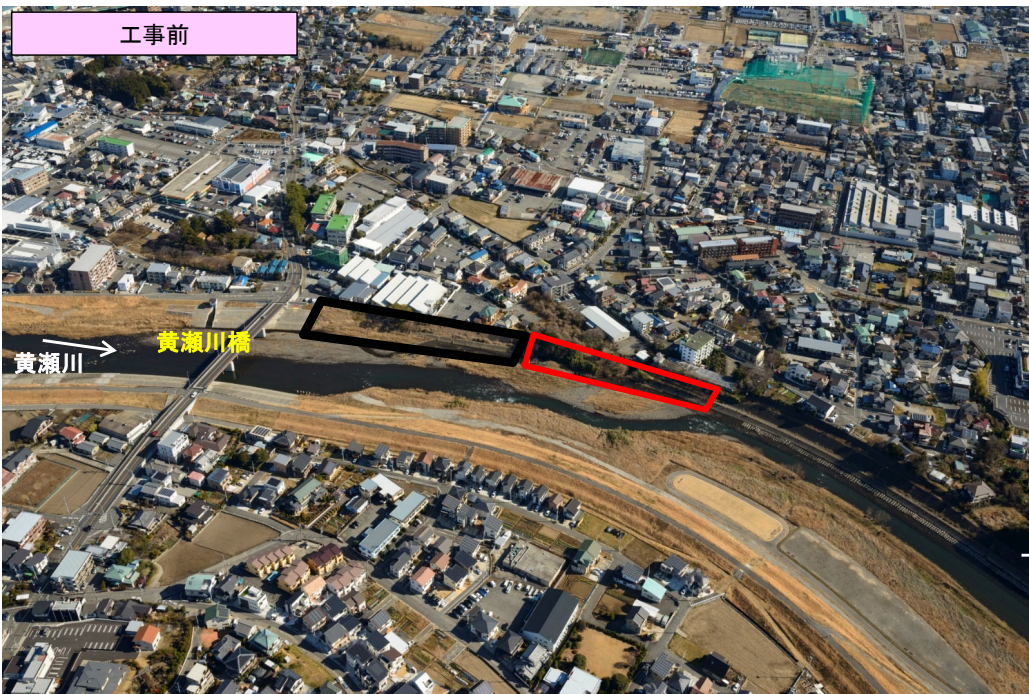
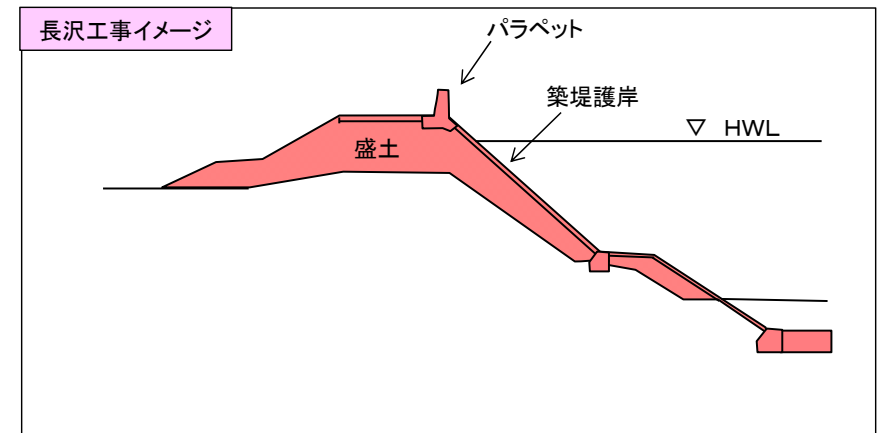
⑤ 黄瀬川堤防整備状況(長沢地区)

- ◆ 黄瀬川(清水町長沢地区)は、堤防高が不足しているため、堤防整備を実施
- ◆ 令和3年度は、堤防整備を実施

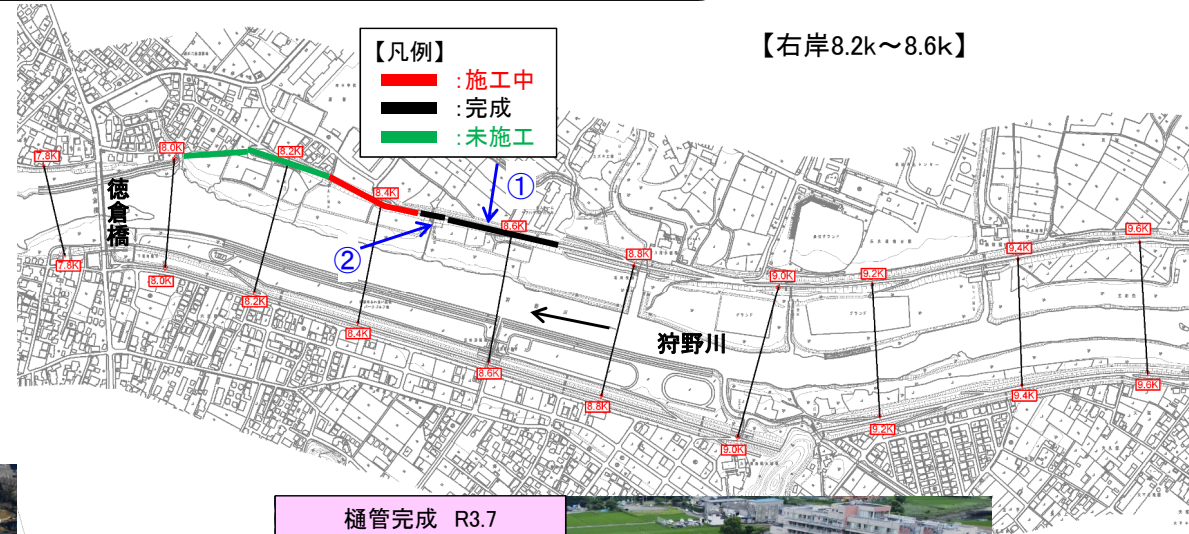
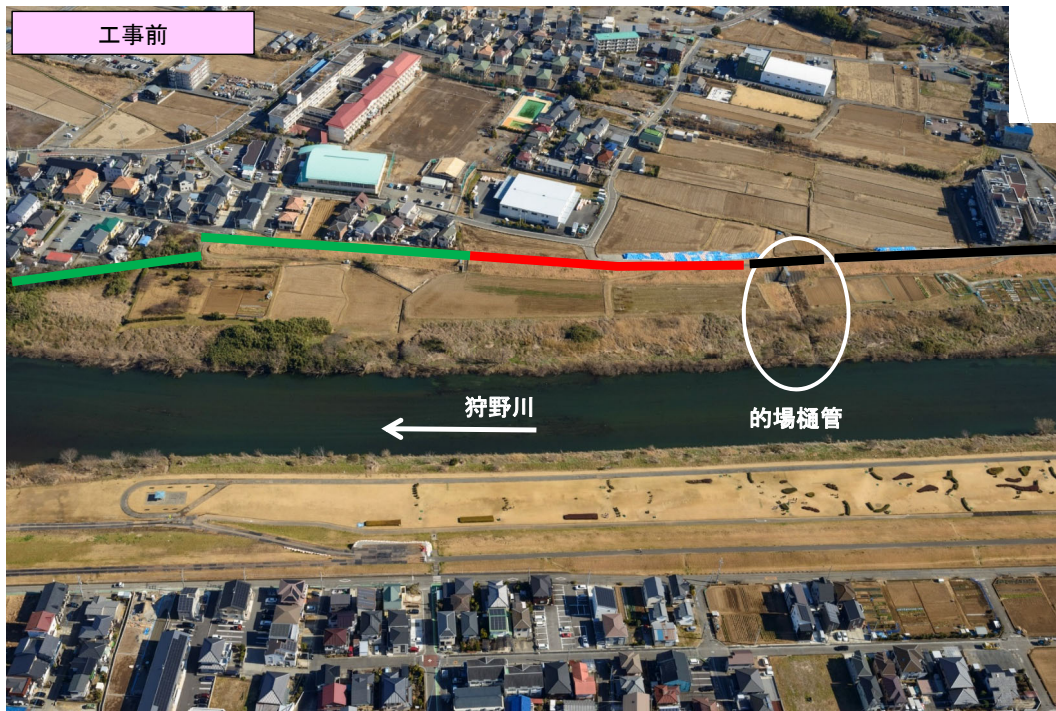
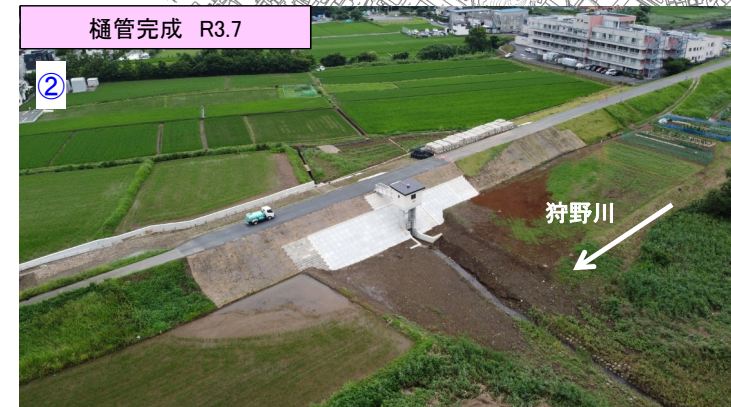
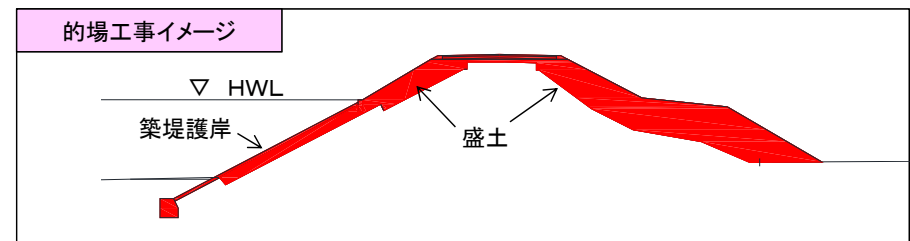
⑥ 清水町的場地区の堤防整備状況(狩野川)

- ◆ 清水町的場地区の堤防は、堤防高と断面が不足、また、同地区では、樋管の統廃合を行う。
- ◆ 令和3年度は、堤防整備を実施

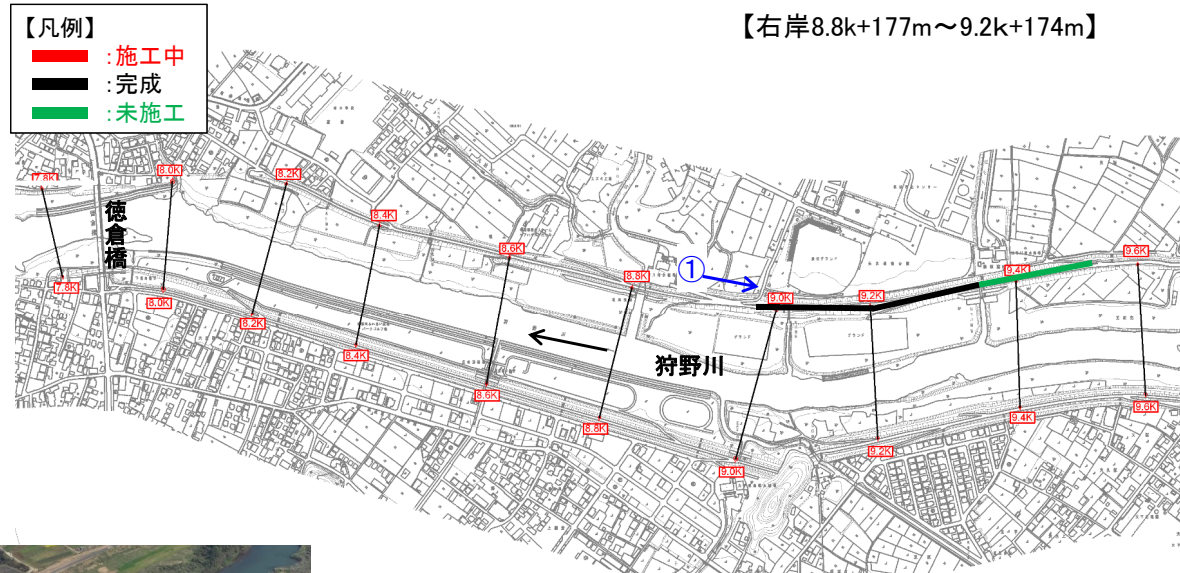
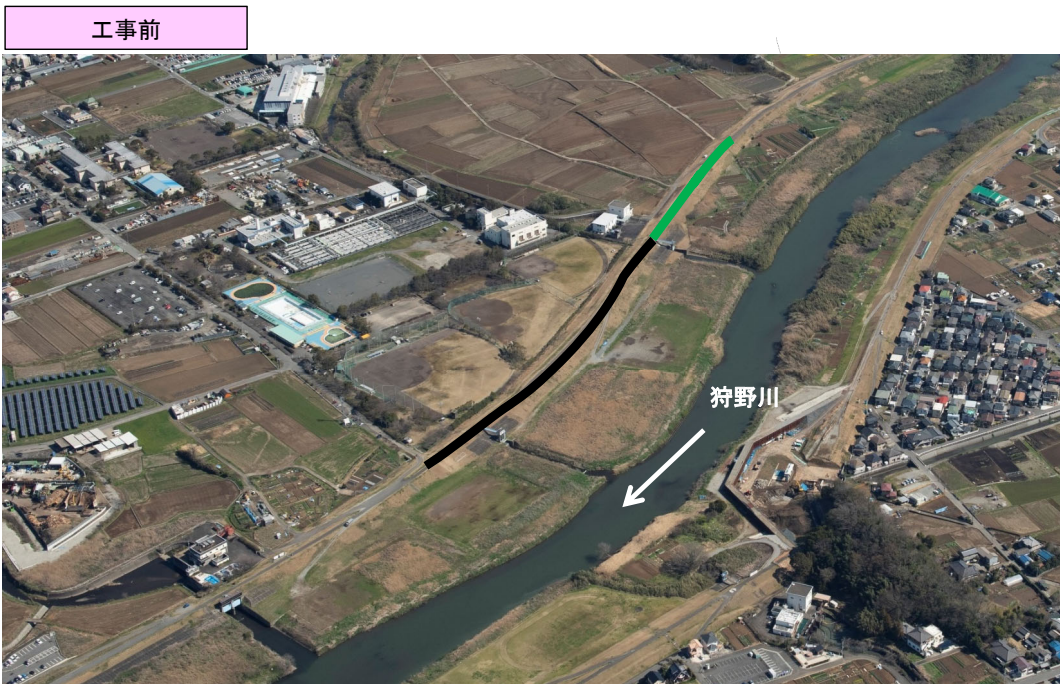
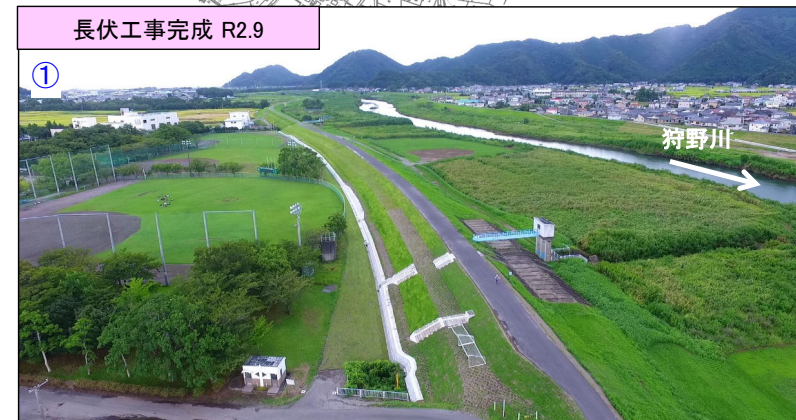
⑦ 三島市長伏地区の堤防整備状況(狩野川)

- ◆ ^{ながぶせ}三島市長伏地区の堤防は、堤防高と断面が不足しているため、堤防整備を実施
- ◆ 令和2年度に堤防整備を実施

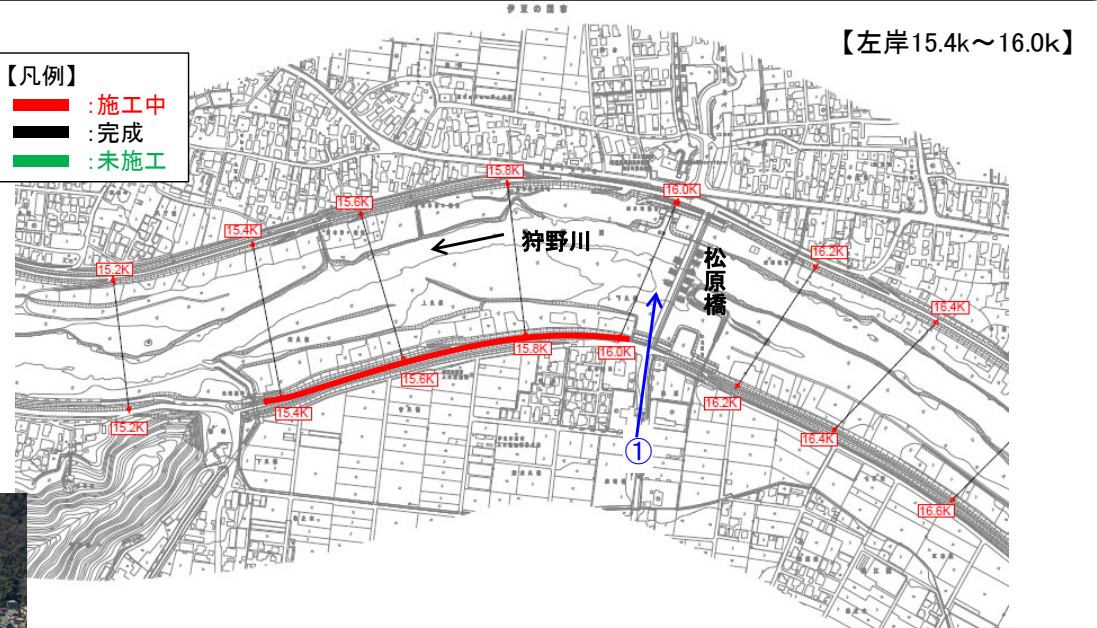
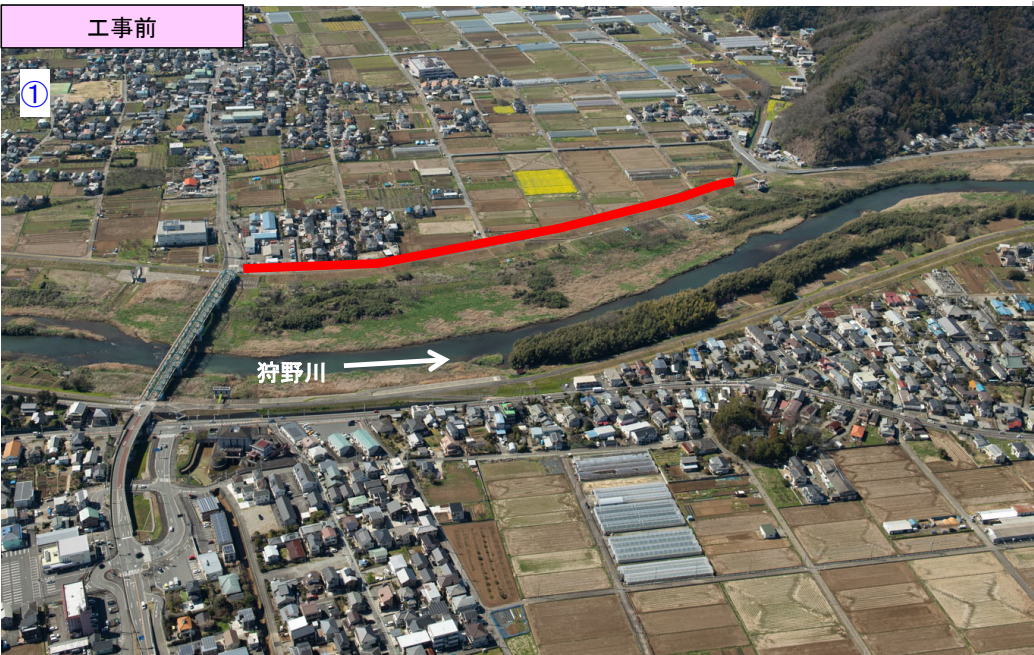
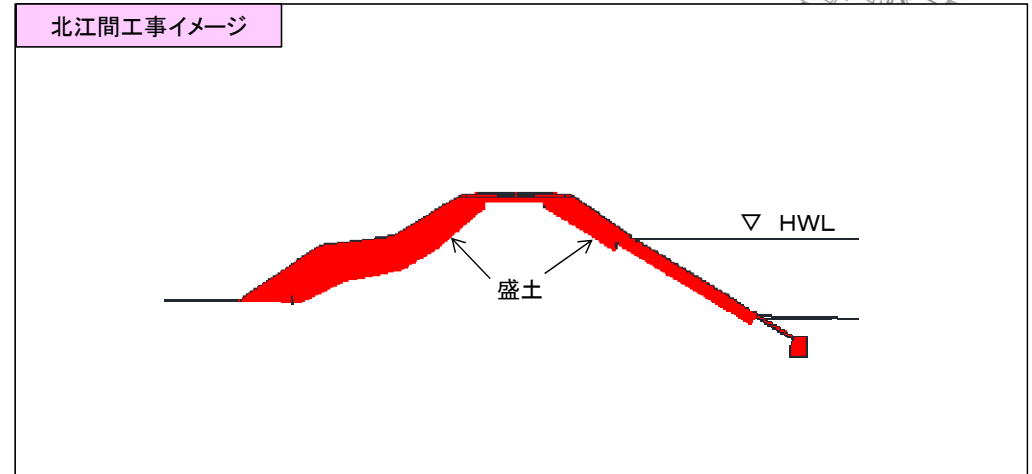
⑧ 伊豆の国市北江間地区の堤防整備状況(狩野川)

- ◆ 伊豆の国市北江間地区の堤防は、堤防高と断面が不足しているため、堤防整備を実施
- ◆ 令和3年度は、堤防整備を実施

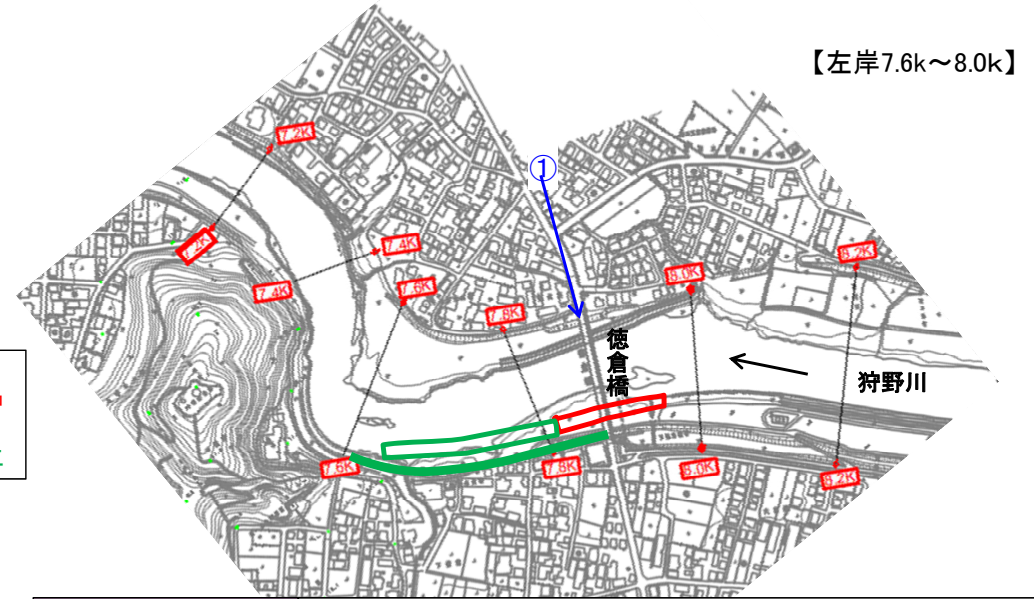
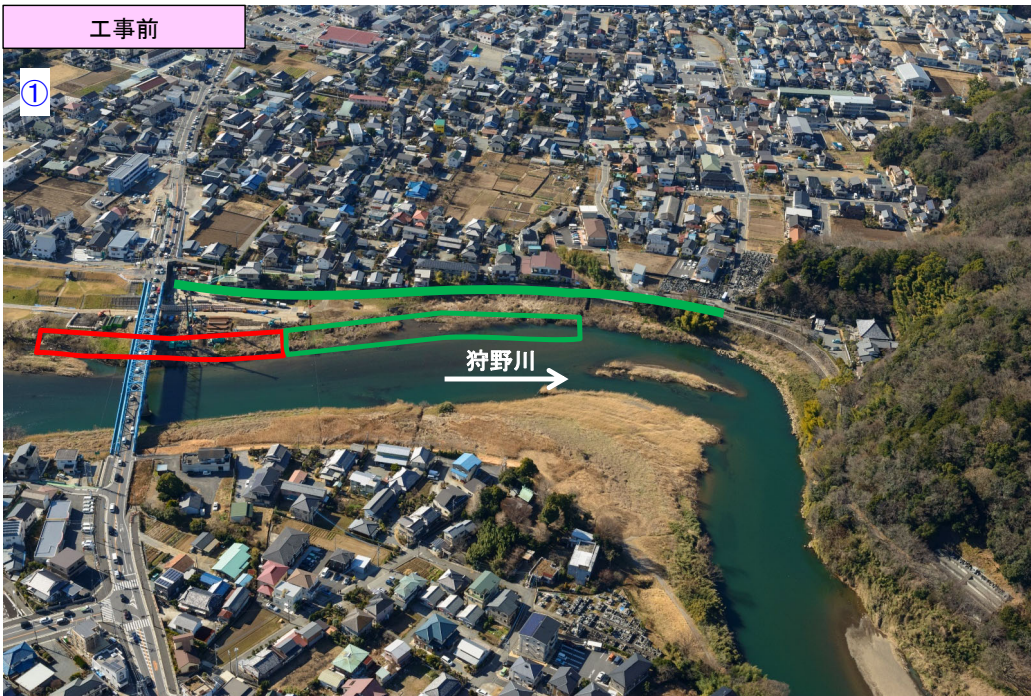
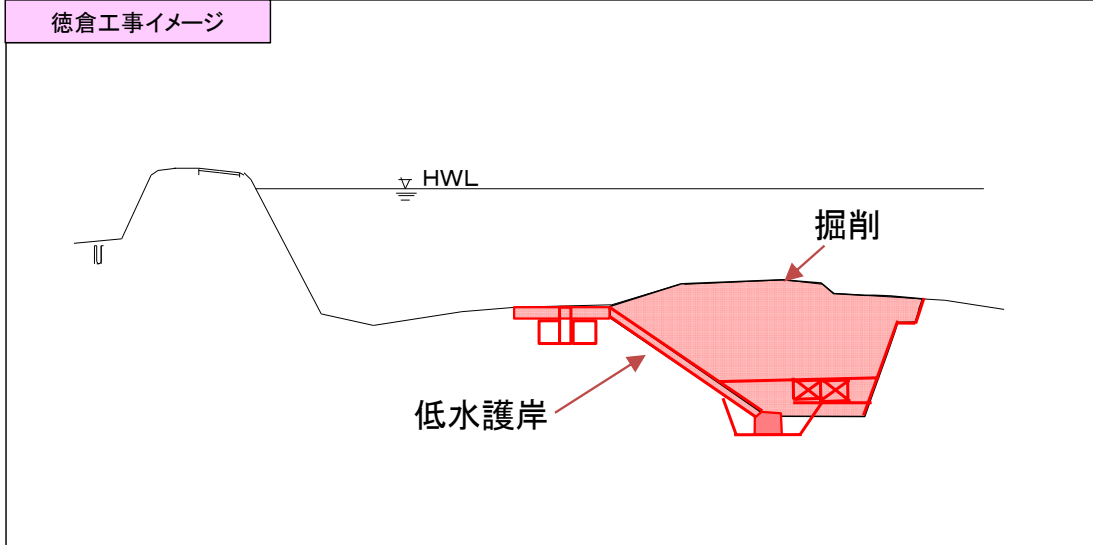
⑨ 清水町徳倉地区の低水護岸整備状況(狩野川)

- ◆ 清水町徳倉地区の堤防は、堤防高が不足しているため、堤防整備・低水護岸を実施
- ◆ 令和3年度は、低水護岸整備を実施
