# 踏切安全通行カルテ

| 踏切道名 | 三河知立10号 | | | | | | (道路管理者名) | | 知立市 | | | | | |
| | | | | | | | 鉄道路線名 | | 三河線 | | | | | |
| 所在地 | 知立市八橋町城下 | | | | | | (鉄道事業者名) | | 名古屋鉄道 | | | | | |

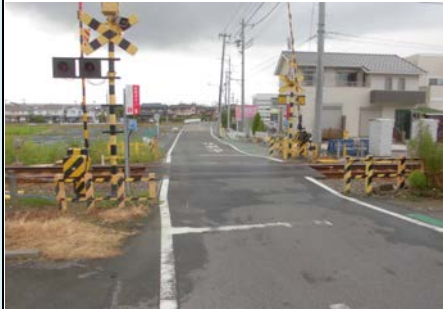
| 歩行者ボトルネック踏切 | | - | 踏切歩行者等交通遮断量 (人・時) | | | | 踏切自動車交通遮断量と踏切歩行者等交通遮断量の和 | | | | | | | |
| | | | - | | | | - | | | | | | | |
| | 踏切事故 | | 0 | 0 | - | | | | 通学路に指定されているため、学校及び地域関係者から<br>対策の要望がある。 | | | | | |
| 今後の対策方針<br>対策推進上の課題 | 現状では自動車同士のすれ違いが不可能であり、踏切前後の用地協力が得られない状況であるため、速効対策として外側線及び路肩カラー舗装を描き直すことによって左右の道路との連続性をもたせ、H32までに踏切内の歩行者道を確保する方針である。 | | | | | | | | | | | | | |

| 歩行者ボトルネック踏切 | | - | 踏切歩行者等交通遮断量 (人・時) | | | | 踏切自動車交通遮断量と踏切歩行者等交通遮断量の和 | | | | | | | |
| | | | - | | | | - | | | | | | | |
| | - | | | 除却<br>年度 | - | カラー舗装、路面標示 (調整中) | | | | 完了<br>年度 | - | | | |
