# 国道(国管理)における劣化が激しい構造物の事例【橋梁】

## 国道153号 第1横岳橋 ～RC床版の亀甲状ひびわれ～

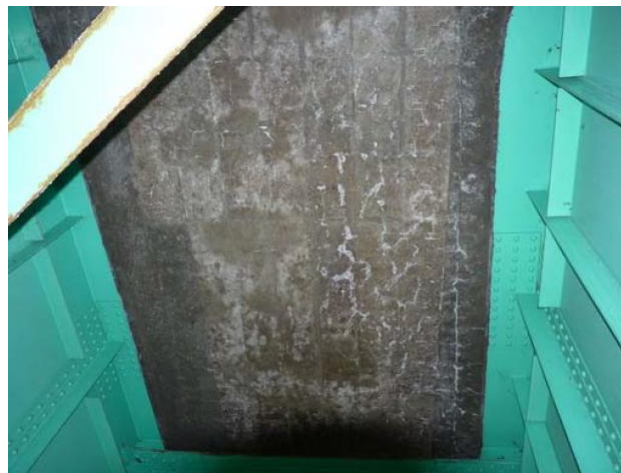
RC床版の亀甲状ひびわれ、漏水・遊離石灰
