# 橋梁の個別施設計画

橋梁点検支援ロボットの利用状況

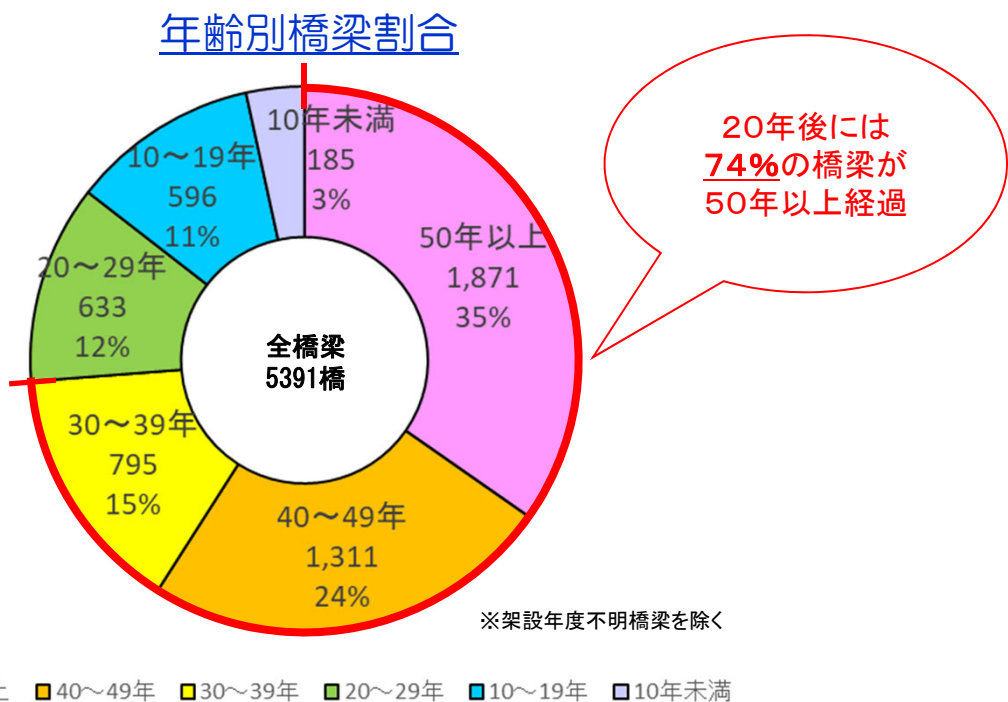
中部地方整備局における建設後50年以上を経過した橋梁数は、現在1,871橋(35%)ですが、20年後には7割以上の橋梁が50年以上となります。

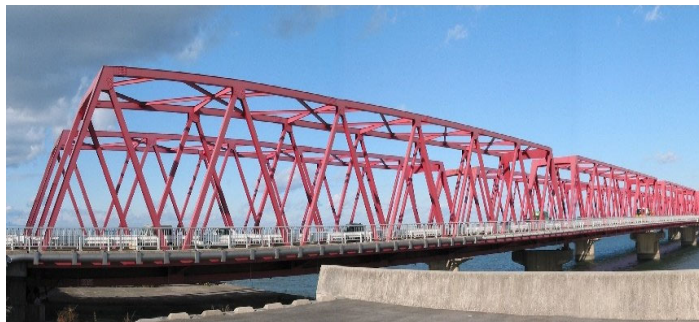
#### ①国道23号 木曾川大橋（昭和38年完成 供用年数59年）

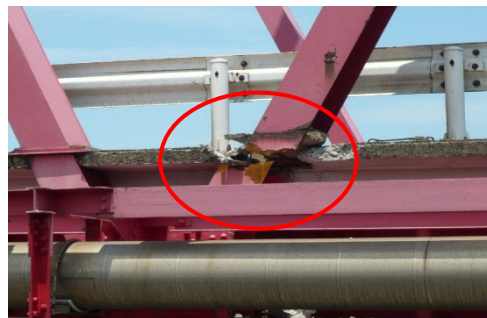
#### ②国道23号 町屋大橋（昭和39年完成 供用年数58年）

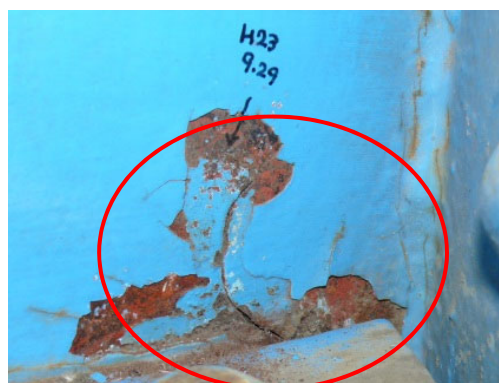
#### ③国道1号 新天竜川橋（昭和39年完成 供用年数58年）

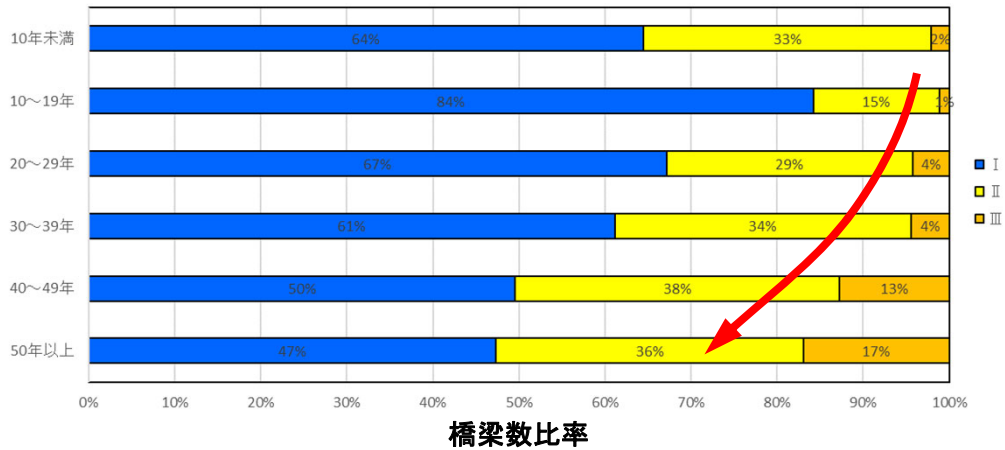
①国道1号 伊勢大橋（昭和9年建設 供用年数91年）

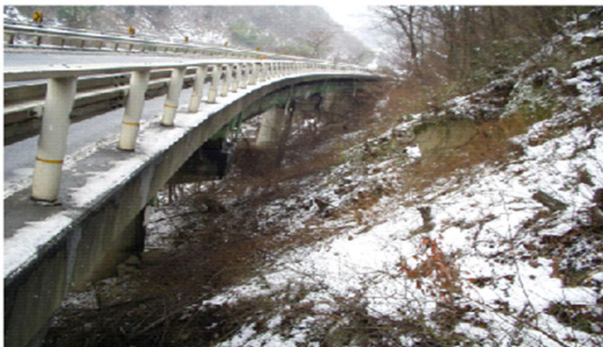
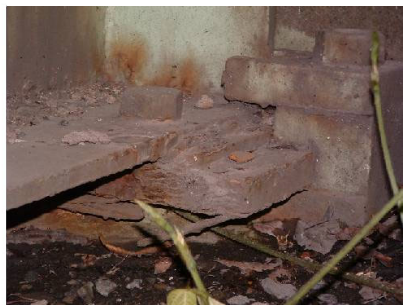
②国道19号 長坂棧道橋（昭和41年建設 供用年数56年）

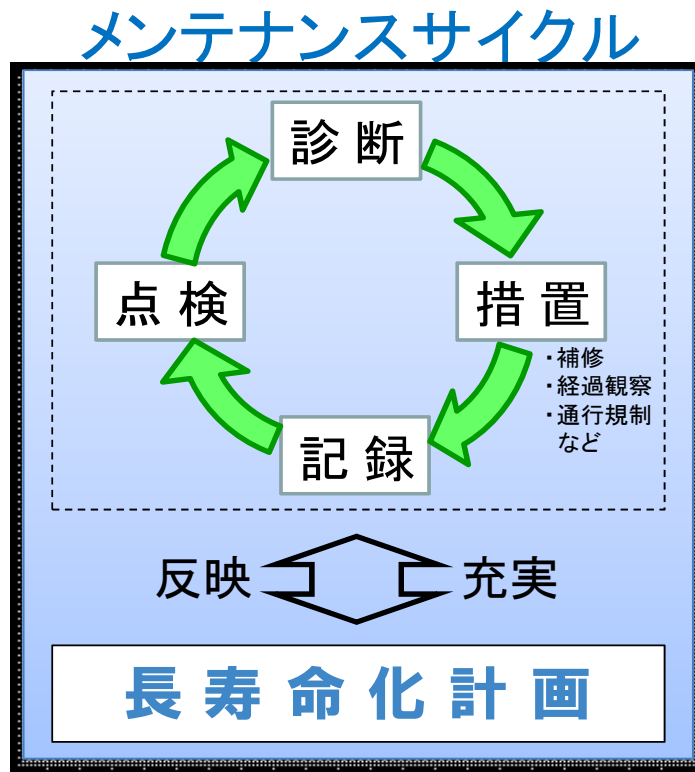
大切な資産である道路ストックを長く大切に保全し、安全で安心な道路サービスの提供やライフサイクルコストの縮減等を図るため、定期的な点検により早期に損傷を発見し、損傷が軽微なうちに補修を行い、大規模な修繕に至る前に対策を実施します。

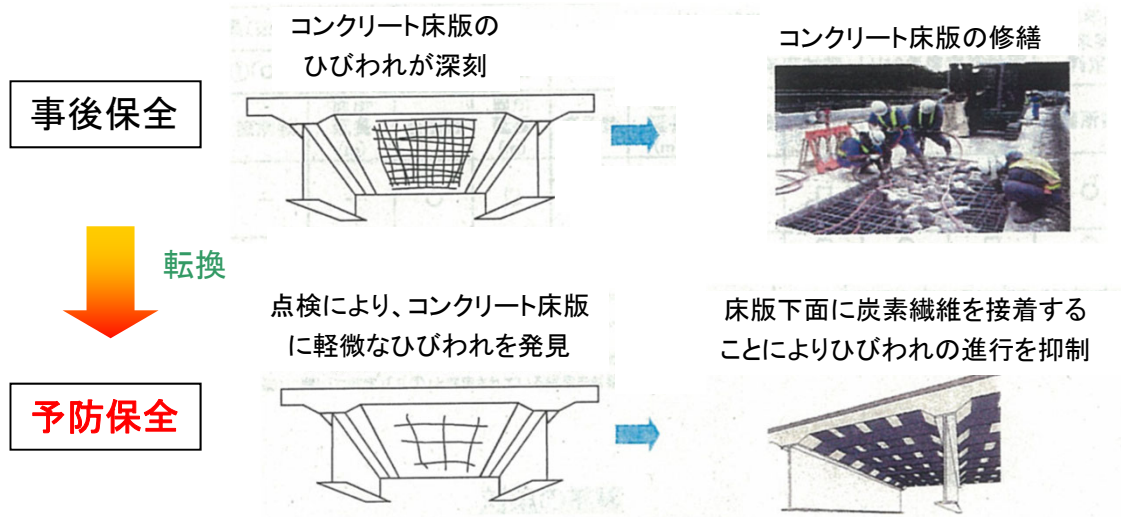
損傷が深刻化して、大規模な修繕を実施した場合、工事費が増大となるほか、長期間の通行規制が伴うこととなります。  
このため積極的に予防保全対策を実施し、橋梁の長寿命化を図ります。

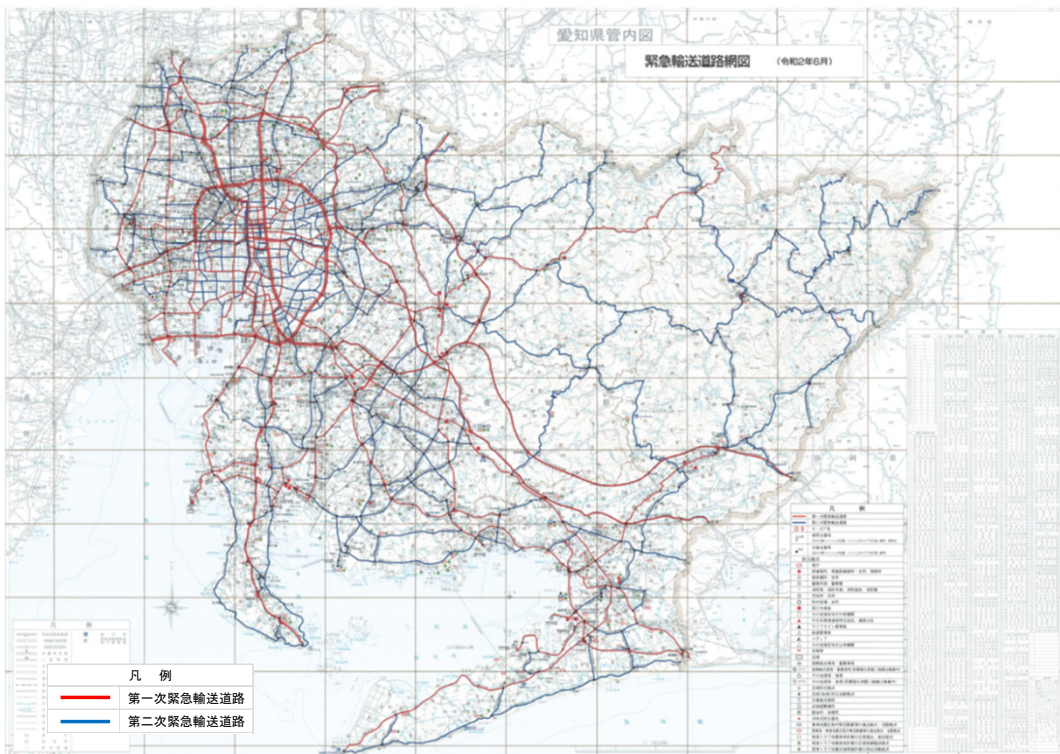
例 愛知県の緊急輸送道路網図 (R2.6)

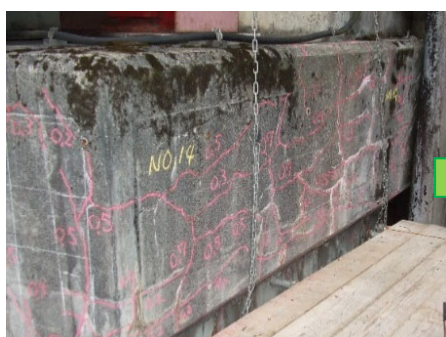
国道41号 高原川橋 豎壁 ASR対策(ひびわれ注入+表面含浸)
