# 橋梁の個別施設計画

2025年4月  
中部地方整備局

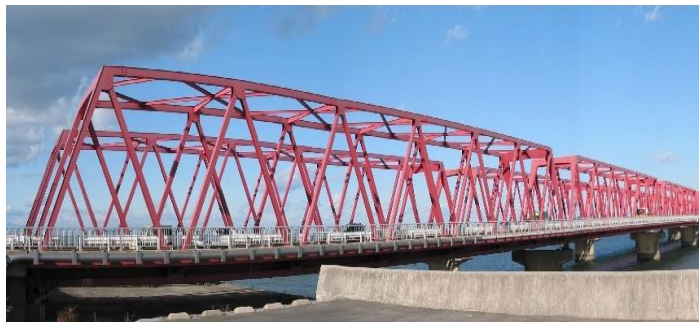
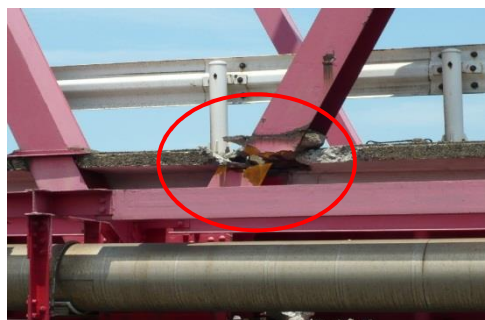
#### ①国道23号 木曽川大橋（昭和38年完成 供用年数61年）

高度経済成長期に建設された橋梁は高齢化しており、さらに大型車の増加にともない、鋼材の破断、亀裂等の重大な損傷が生じ始めています。

斜材の破断発見（H19年6月20日）

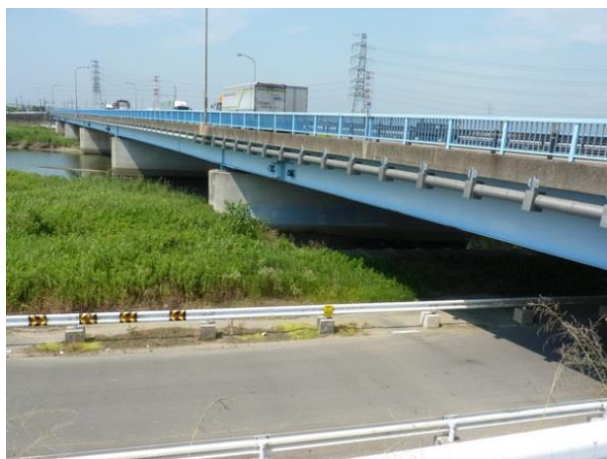
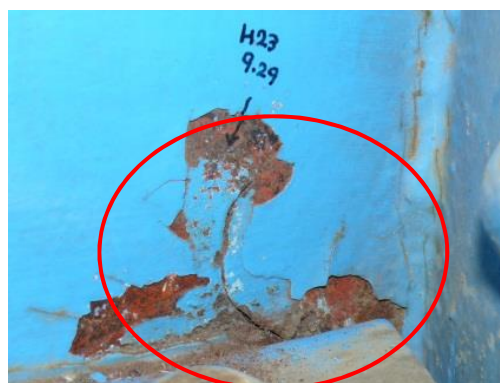
#### ②国道23号 町屋大橋（昭和39年完成 供用年数60年）

主桁の亀裂発見（H23年9月29日）

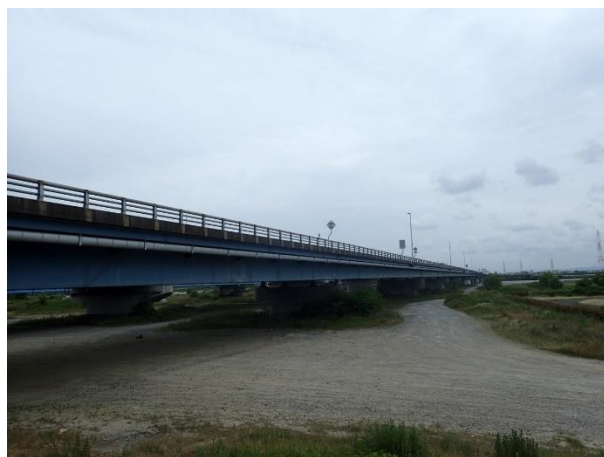
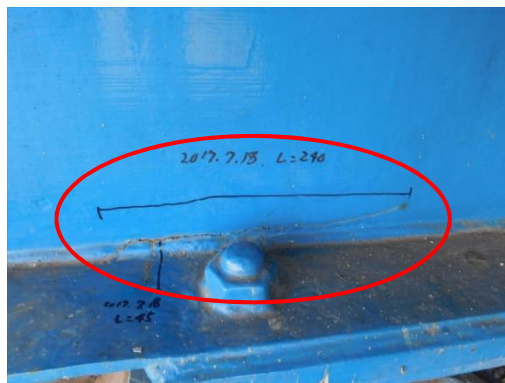
#### ③国道1号 新天竜川橋（昭和39年完成 供用年数60年）

主桁の亀裂発見（H29年7月18日）

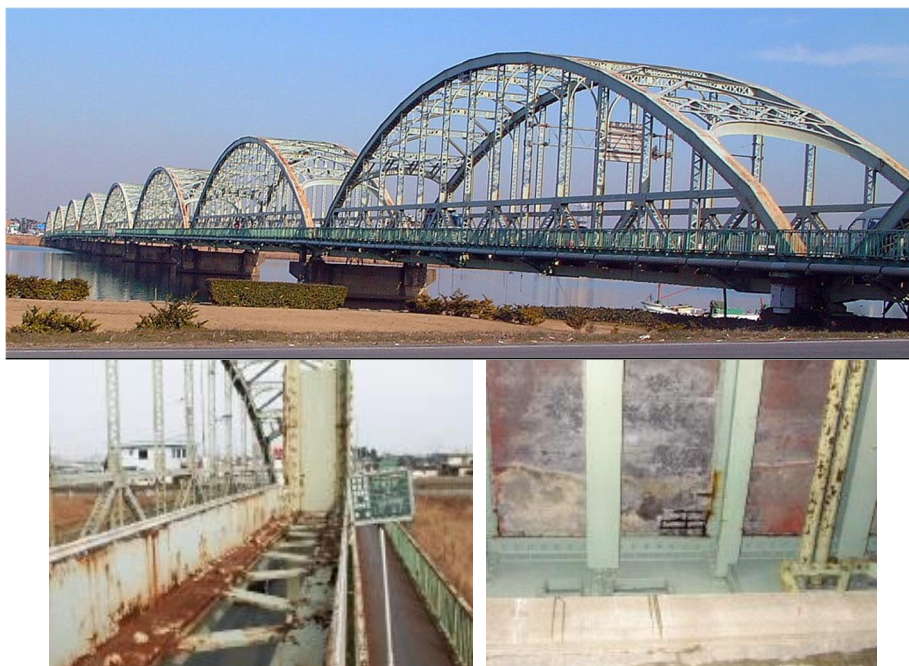
##### ①国道1号 伊勢大橋（昭和9年建設 供用年数91年）

鋼部材、床版の劣化

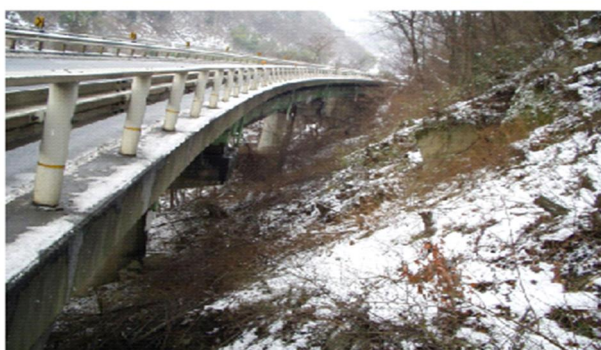
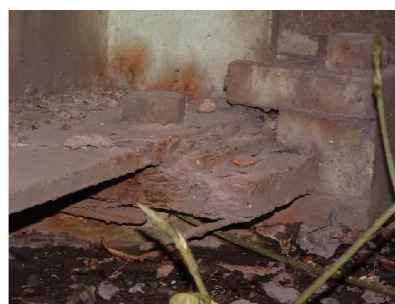
##### ②国道19号 長坂栈道橋（昭和41年建設 供用年数58年）

支承部の腐食
