道路附属物等の個別施設計画

(シェッド、大型カルバート、横断歩道橋、門型標識等)

2023年3月
中部地方整備局

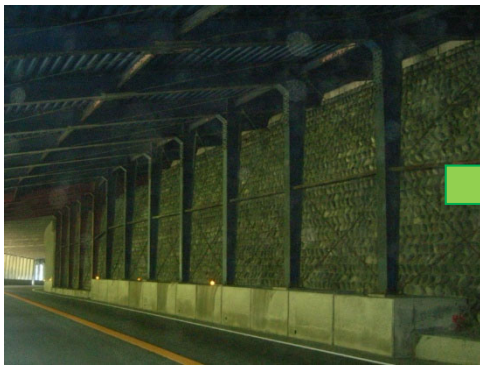
補修前

シェッドの対策例(塗装腐食劣化の塗り替え補修)

材質劣化によるコンクリートのはく落に対してはネット工を、塗装の劣化に対しては塗り替え工を施工することで、機能を維持しています。

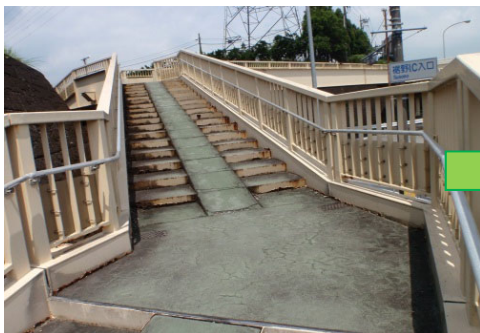
補修前

横断歩道橋の対策例(塗装塗り替え補修)

腐食による塗装の剥離に対しては塗り替えを実施し、機能を維持しています。
