# 道路附属物等の個別施設計画

(シェッド、大型カルバート、横断歩道橋、門型標識等)

2025年12月  
中部地方整備局

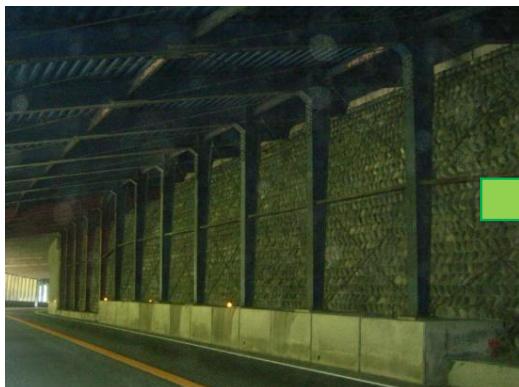
補修前

材質劣化によるコンクリートのはく落に対してはネット工を、塗装の劣化に対しては塗り替え工を施工することで、機能を維持しています。

#### シェッドの対策例(塗装腐食劣化の塗り替え補修)

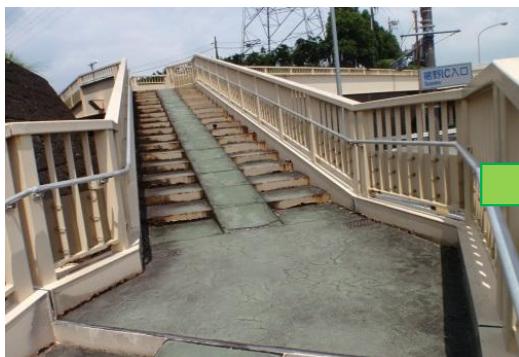
補修前

腐食による塗装の剥離に対しては塗り替えを実施し、機能を維持しています。

#### 横断歩道橋の対策例(塗装塗り替え補修)
