第2回
駿河海岸漂砂管理計画検討委員会

国土交通省 中部地方整備局
静岡河川事務所

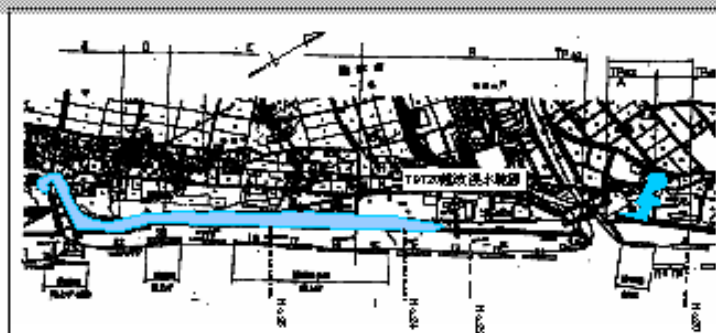
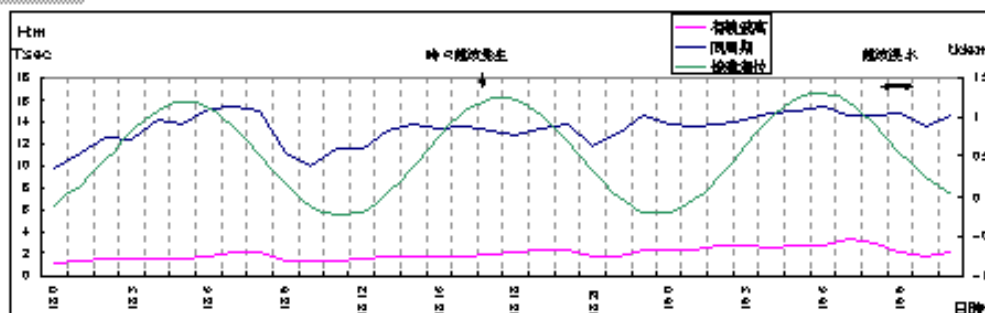
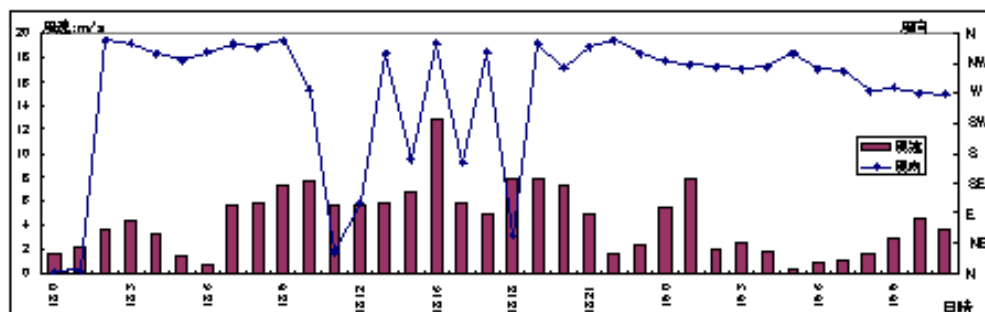
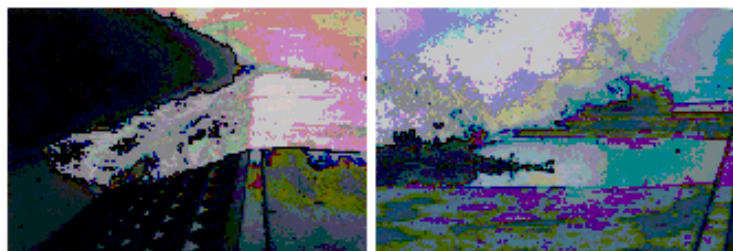
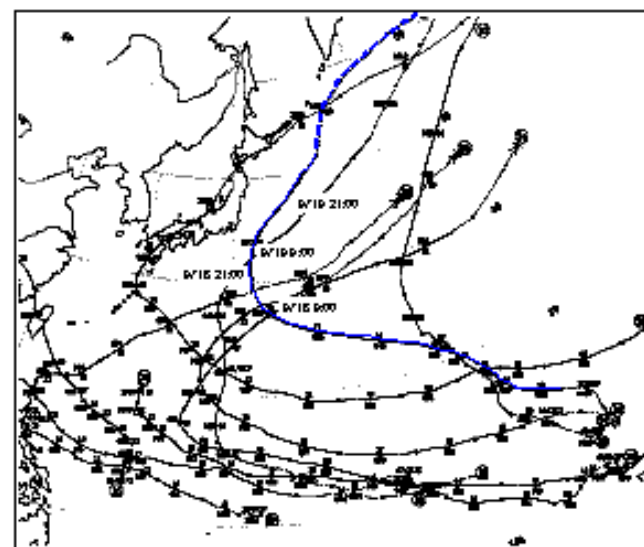
越波被災状況(台風9720号:平成9年9月)

特徴: 大井川工区、焼津工区合わせて浸水区域3.5ha、背後の県道まで及んだ。

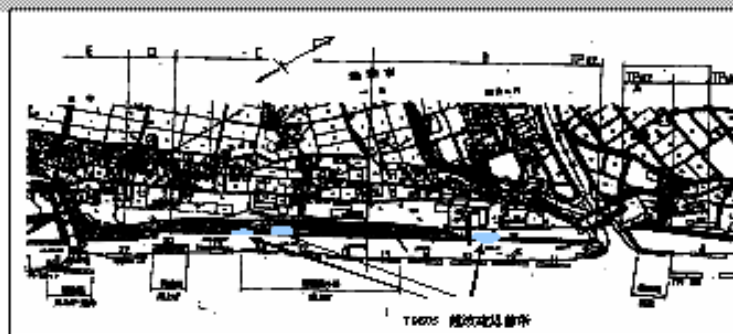
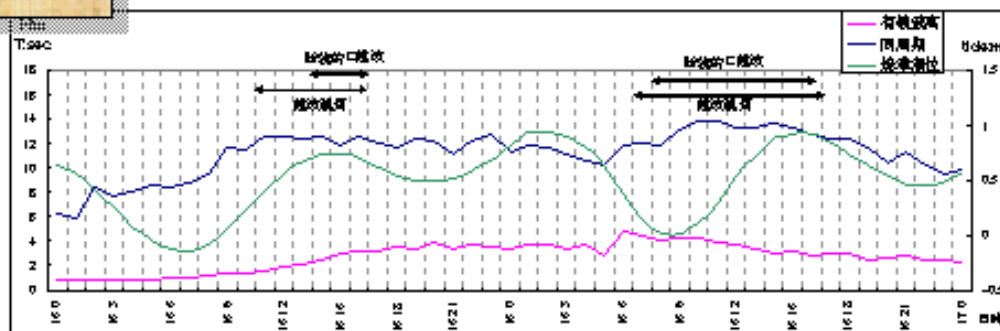
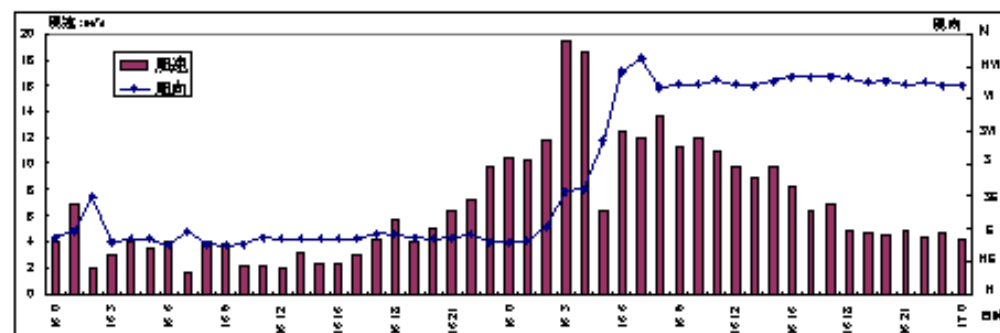
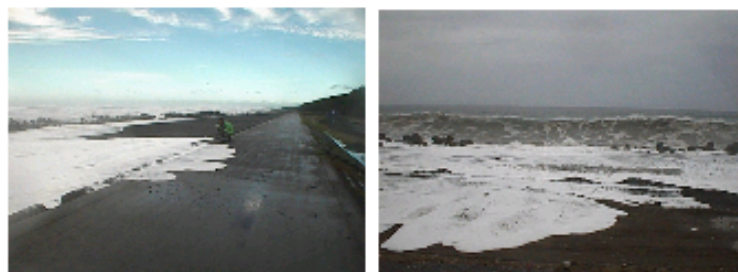
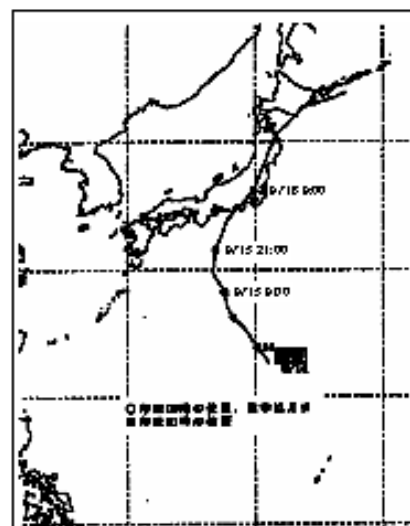
越波被災状況(台風9805号:平成10年9月)

特徴: 消波堤開口部から進入した遡上波が堤防天端まで土砂がすりついた箇所越波が確認された。

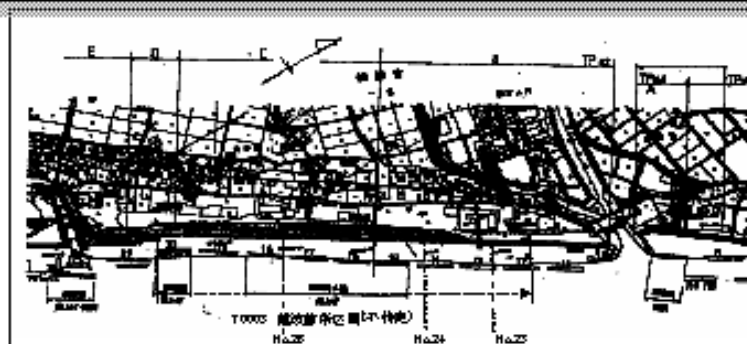
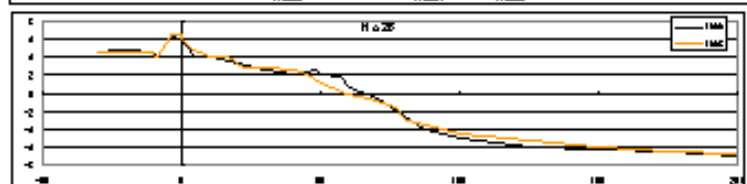
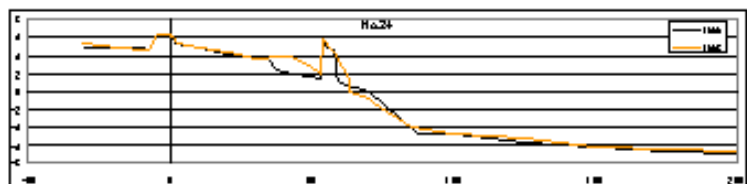
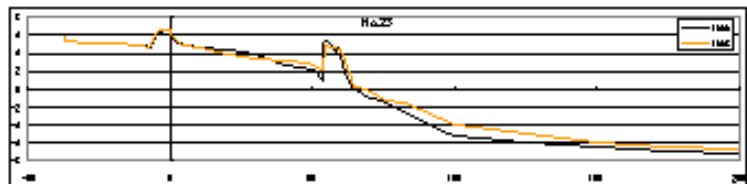
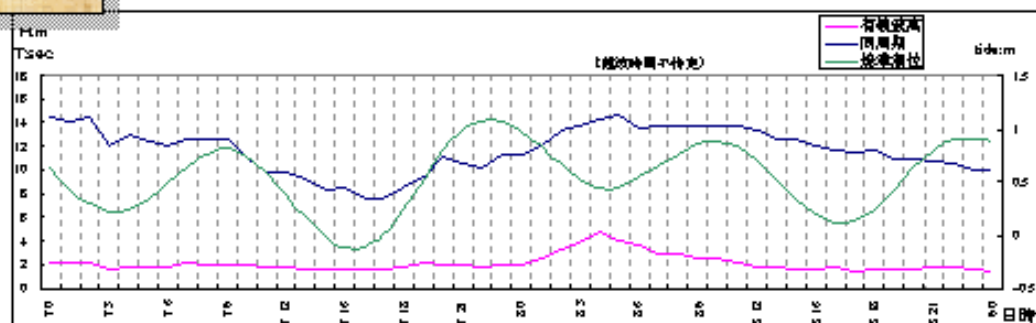
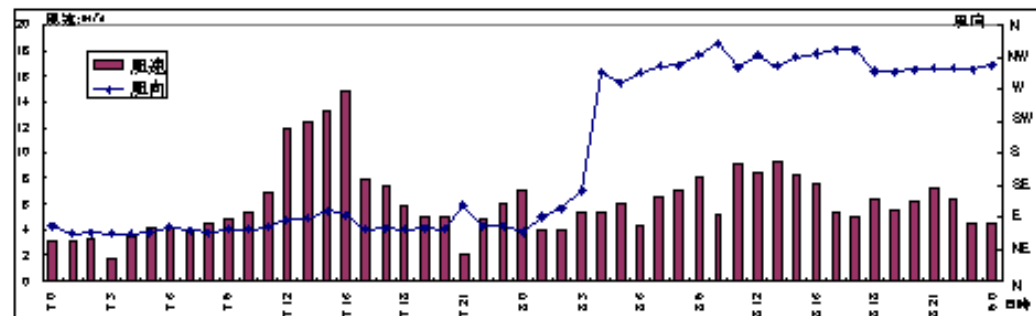
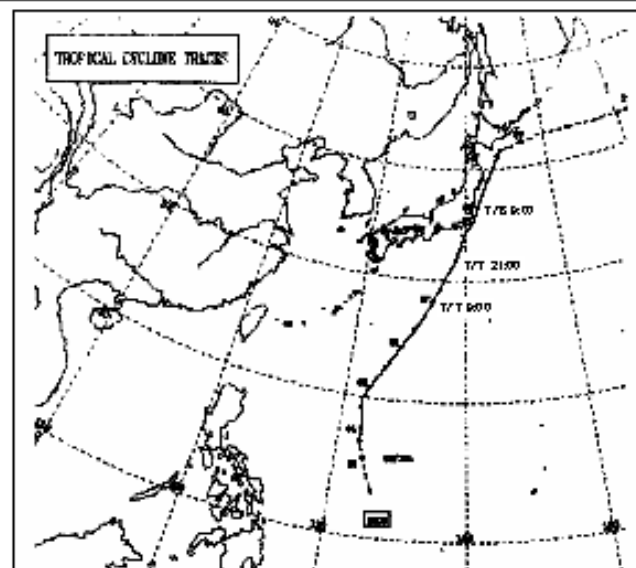
越波被災状況(台風0003号:平成12年7月)

特徴: 背後地への浸水被害は軽微であったもののほぼ同じ箇所において海岸堤防を越波した。

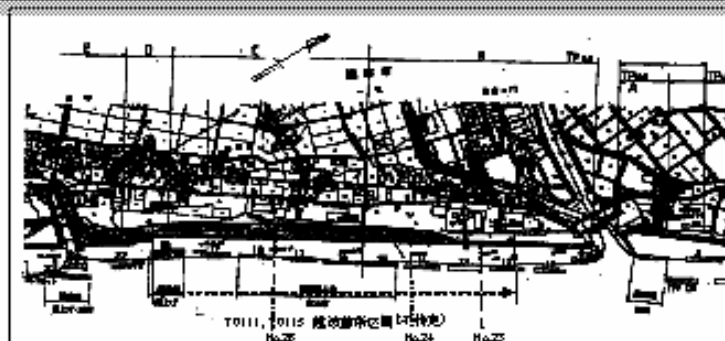
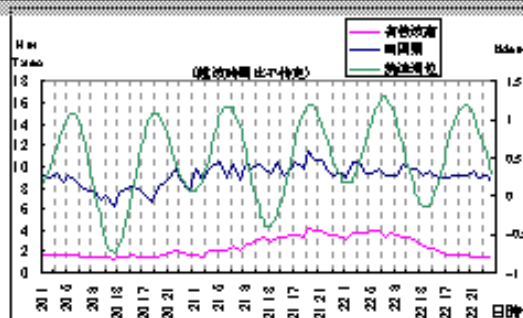
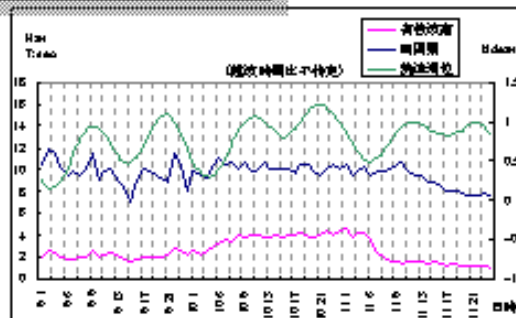
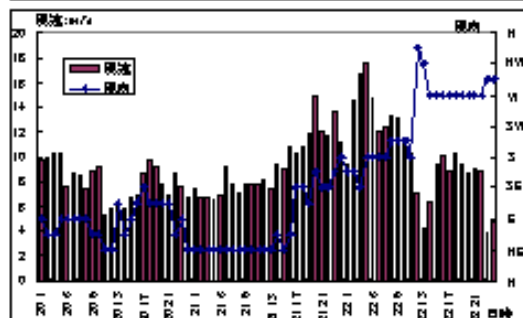
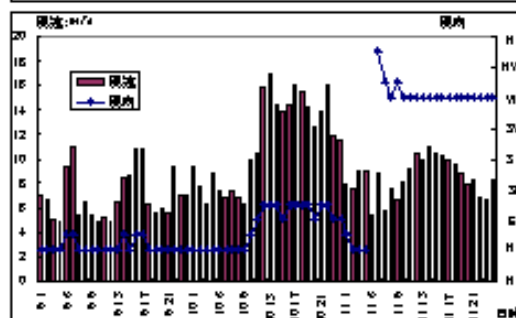
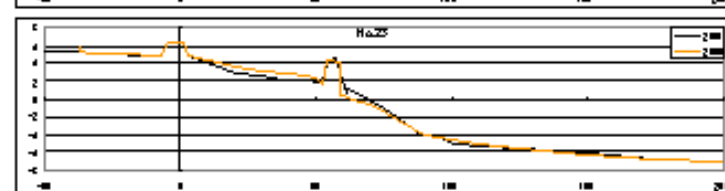
越波被災状況(台風0111号:平成13年8月、台風0115号:平成13年9月)

特徴: 前年同様に数カ所で堤防天端上に越波の痕跡として土砂が打ちあがっていた。

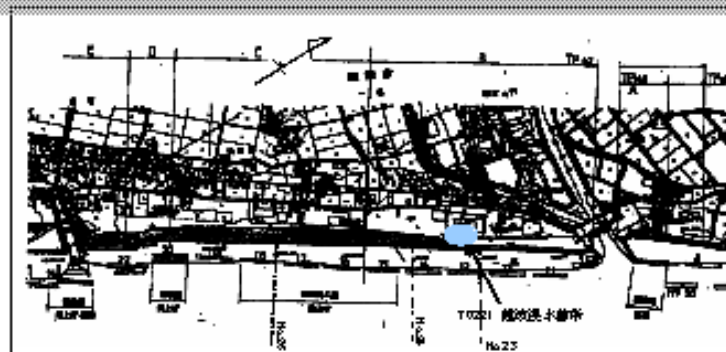
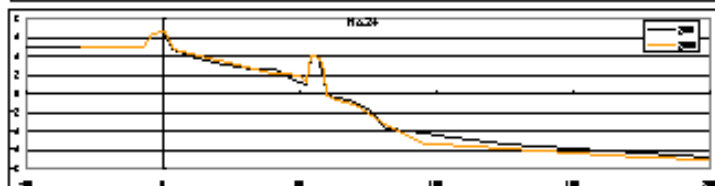
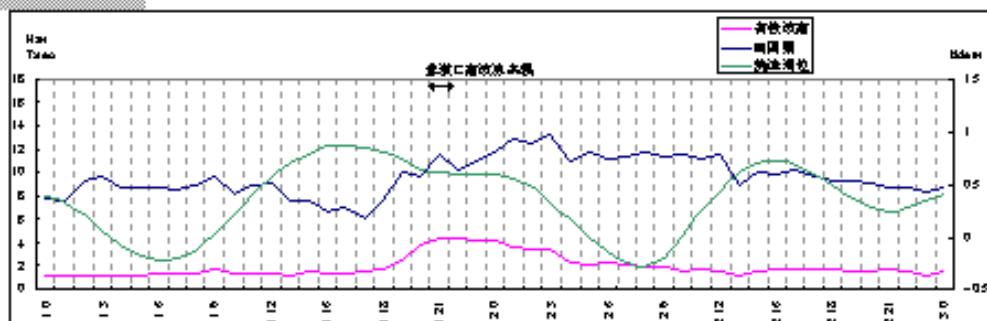
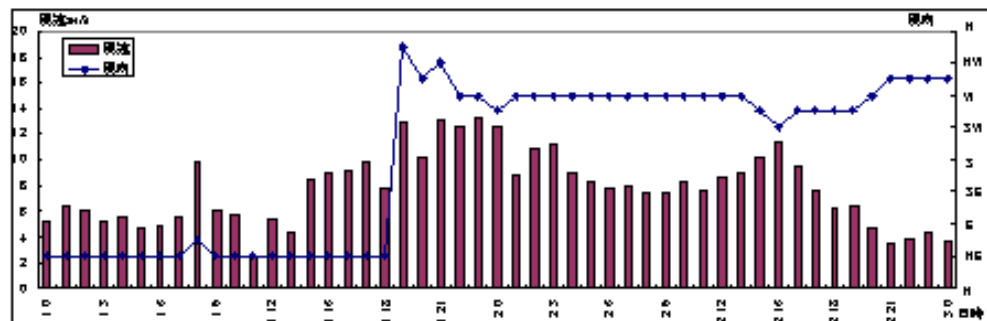
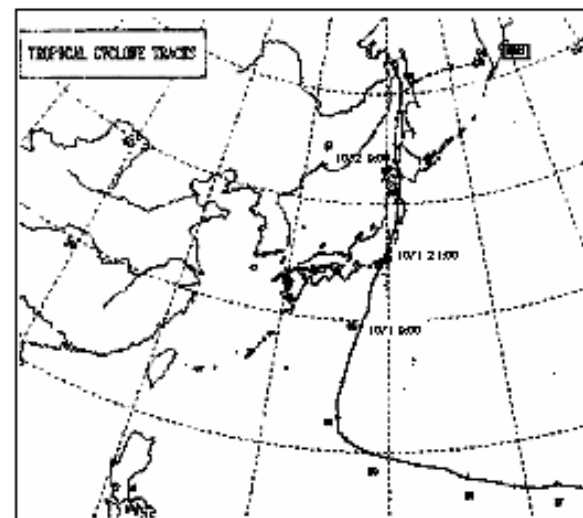
越波被災状況(台風0221号:平成14年10月)

- 特徴: 一色地区社会福祉会館へ浸水する被害が生じた。その他の箇所においても堤防天端を越波し、堤防裏法尻を洗掘する状況が消波堤開口部を中心にみられた。

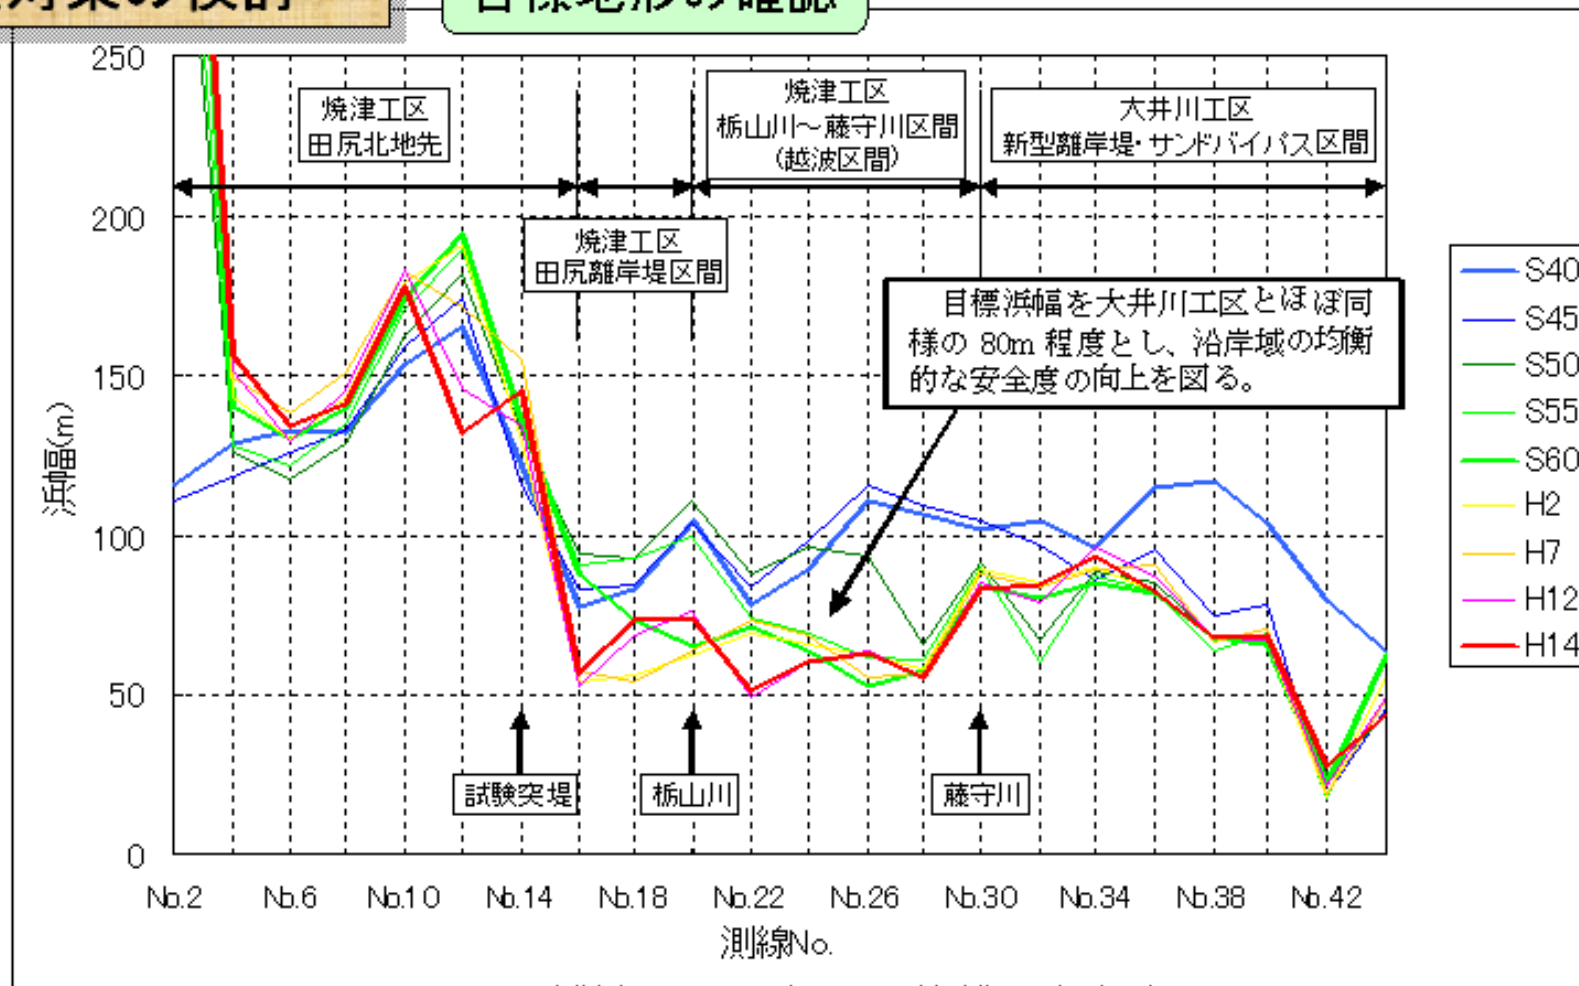
図5.9 越波区間における整備目標浜幅

現況では浜幅約60mと20mほど不足し、80mが確保されていない

- ① 越波区間においては、将来有脚式離岸堤の延伸が計画されていることから、当面の対策としては、陸側において浜幅80mの確保を目標とする。
- ② 目標浜幅を80mとして大井川工区とほぼ同様の浜幅を実現することで、将来計画における沿岸地域の安全度の均一化を図る。

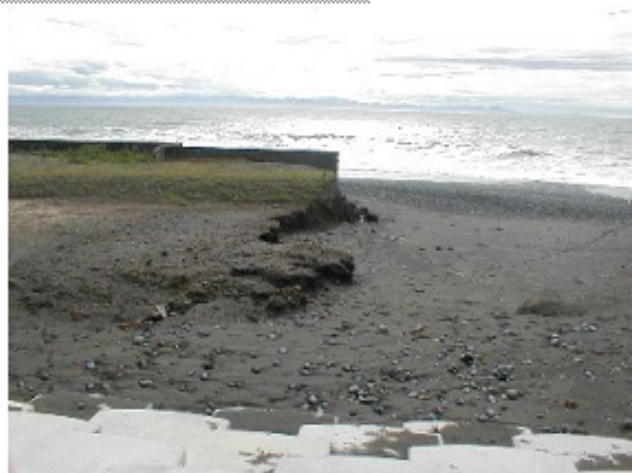
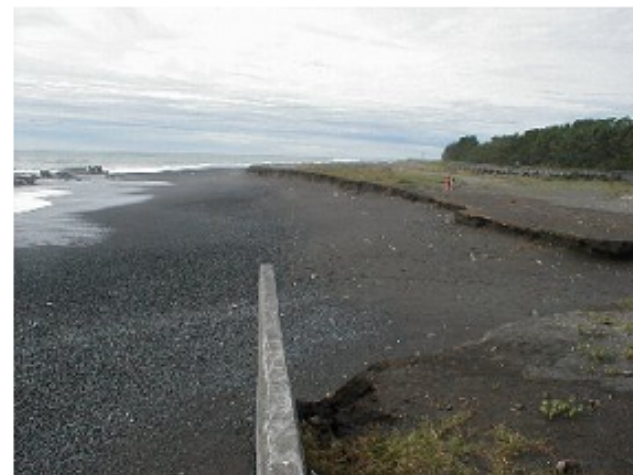
台風0009号
平成12年8月13日

浜崖の侵食と局部洗掘：当時越波被災はなし

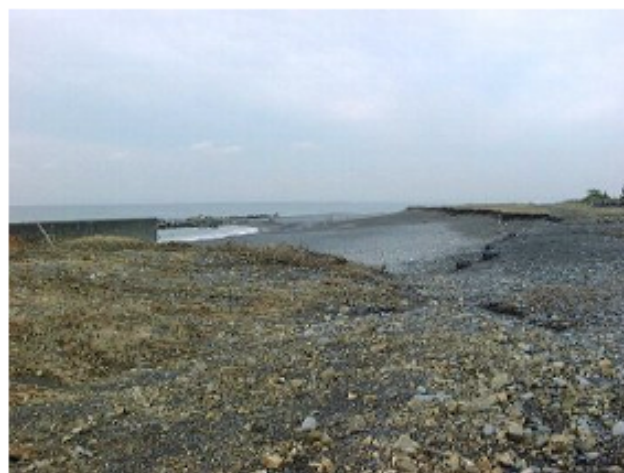
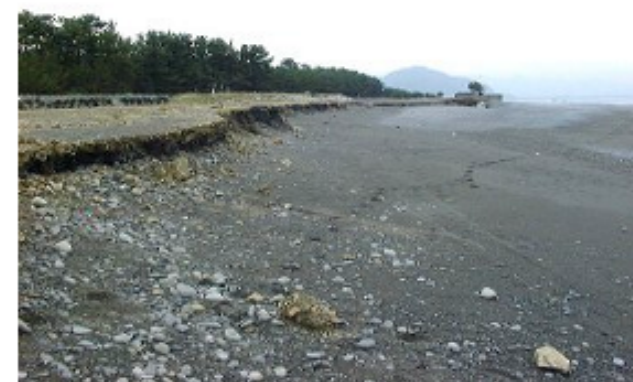
台風0221号
平成14年10月1日

浜崖の侵食と被災箇所の洗掘：背後堤防、階段堤を越波

- ・台風により遡上波が局所的に集中し、局所洗掘と打ち上げ高の増大を招き越波。
- ・階段護岸の整備により波返しのない天端形状となり、遡上越波を許容した。

- ・台風0221号による被災原因は、コンクリート壁周辺の局所洗掘による打ち上げ高の増大が考えられる。
- ・根本的原因は、試験突堤下手での侵食の進行。

- ・当面は、越波を最低限防止する措置を講じる必要がある。
- ・越波の原因として推定される局所洗掘の防止と打ち上げ高の軽減を図る。

- ・旧施設のコンクリート壁の前の洗掘防護
- ・コンクリート壁による遡上波の巻き込みの防止

➡ 捨石、捨石を中詰め材とした袋詰め被覆材等を用いる。

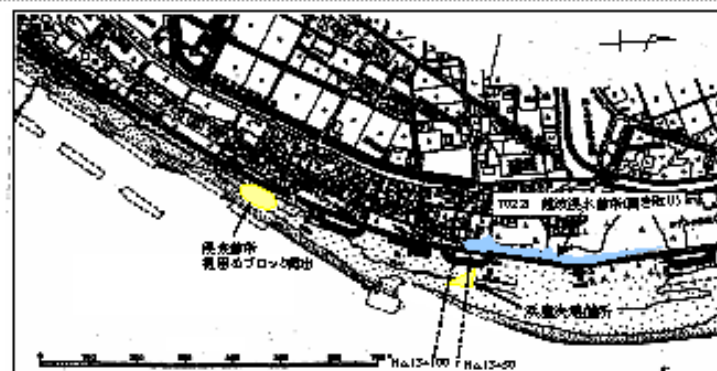
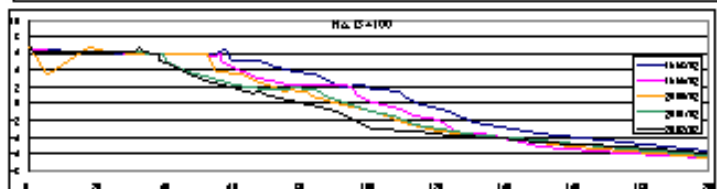
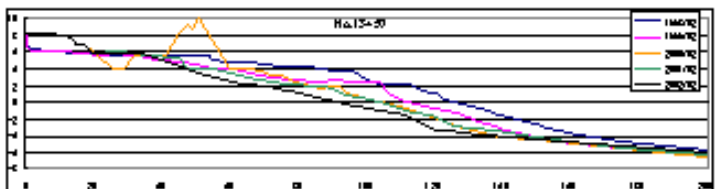
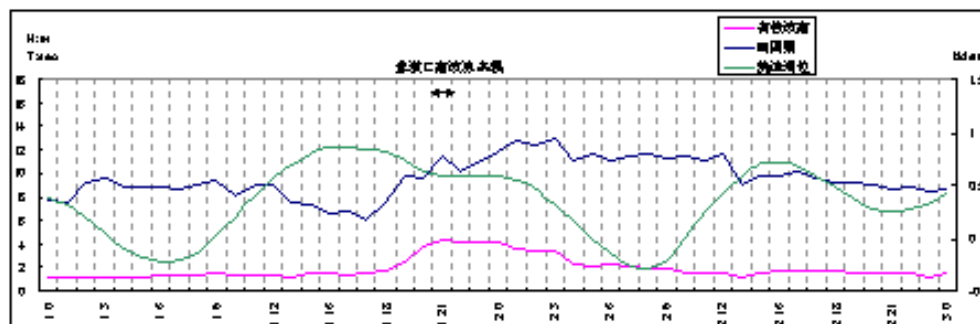
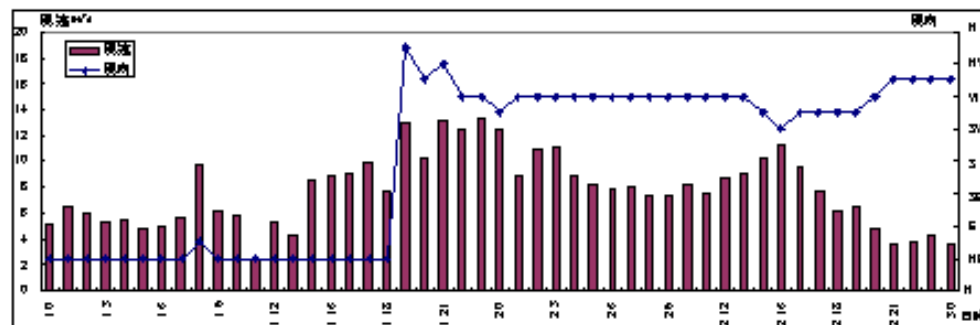
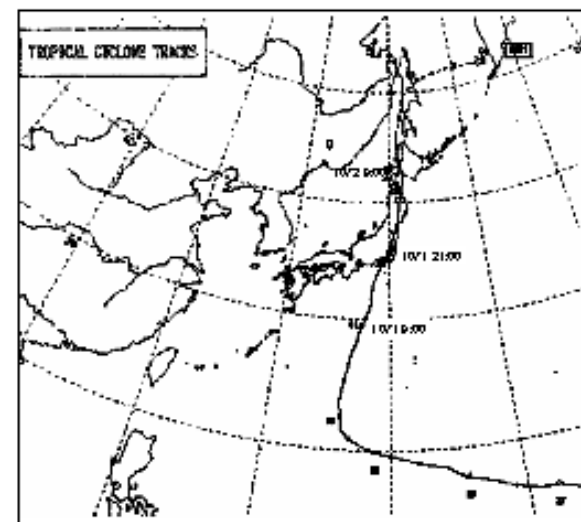
越波被災状況(台風0221号:平成14年10月)

非常に速い速度で通過したこと、波高の変化が急であったことが特徴。
