# 令和2年度 第1回 安倍川水系流域委員会 【安倍川水系河川整備計画の点検】

令和3年2月16日

国土交通省 中部地方整備局  
静岡河川事務所

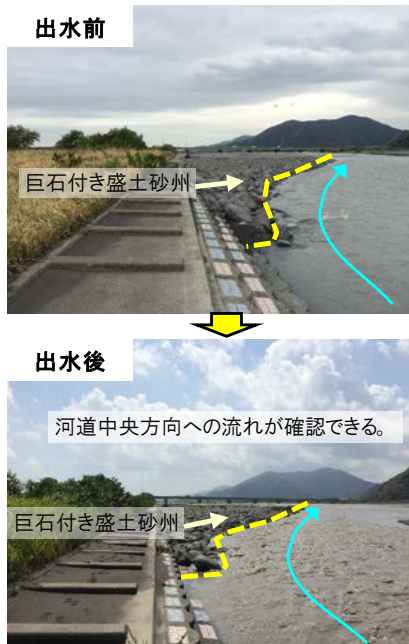
図-6 左岸8k 定点写真比較  
(台風21号)

- 出水前では、低水護岸法線に対し、巨石付き盛土砂州先端の角度に添って中央に向かう形で流れが生じ、出水後も同様に、砂州形状に添って流れが誘導されていた(図-6参照)。
- 巨石付き盛土砂州自体の形状変化は見られず、群体として安定していた。砂州の上流側では土砂堆積により、滞筋の河道中央への移動が確認された(図-7参照)。

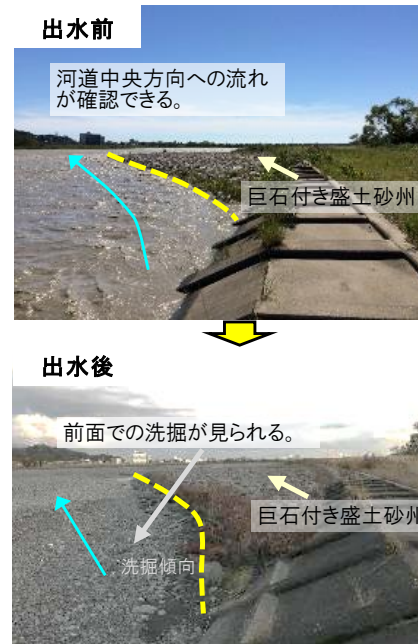
図-8 右岸8.5k 定点写真比較  
(台風21号)

- 出水前では、低水護岸法線に対し、巨石付き盛土砂州先端の角度に添って中央に向かう形で流れが生じ、出水後も同様に砂州形状に添って流れの痕跡が見られた(図-8参照)。
- 巨石付き盛土砂州自体の形状変化は見られず、群体として安定していた。砂州の下流側では土砂堆積により、流路の回り込みが小さくなっていた(図-9参照)。

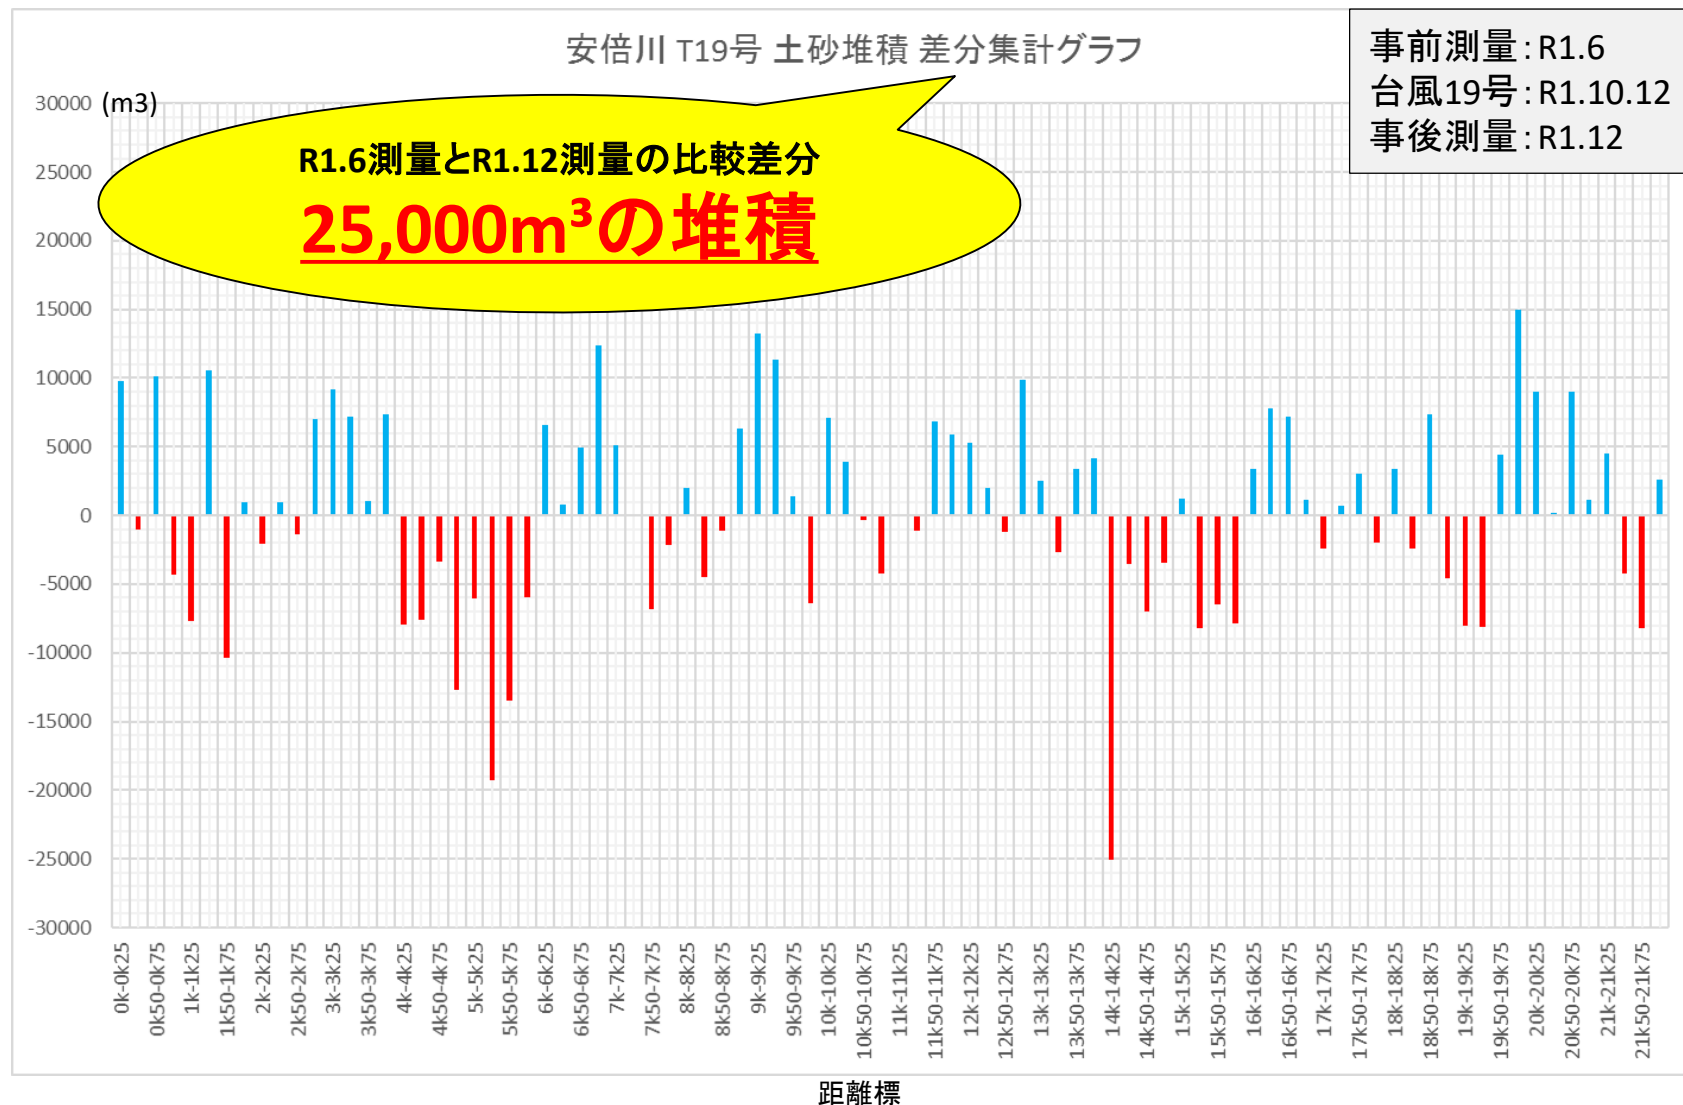
- 令和元年6月に実施した地形測量と令和元年12月に実施した地形測量を比較した結果、令和元年12月時点で $25,000\text{m}^3$ の堆積を確認。

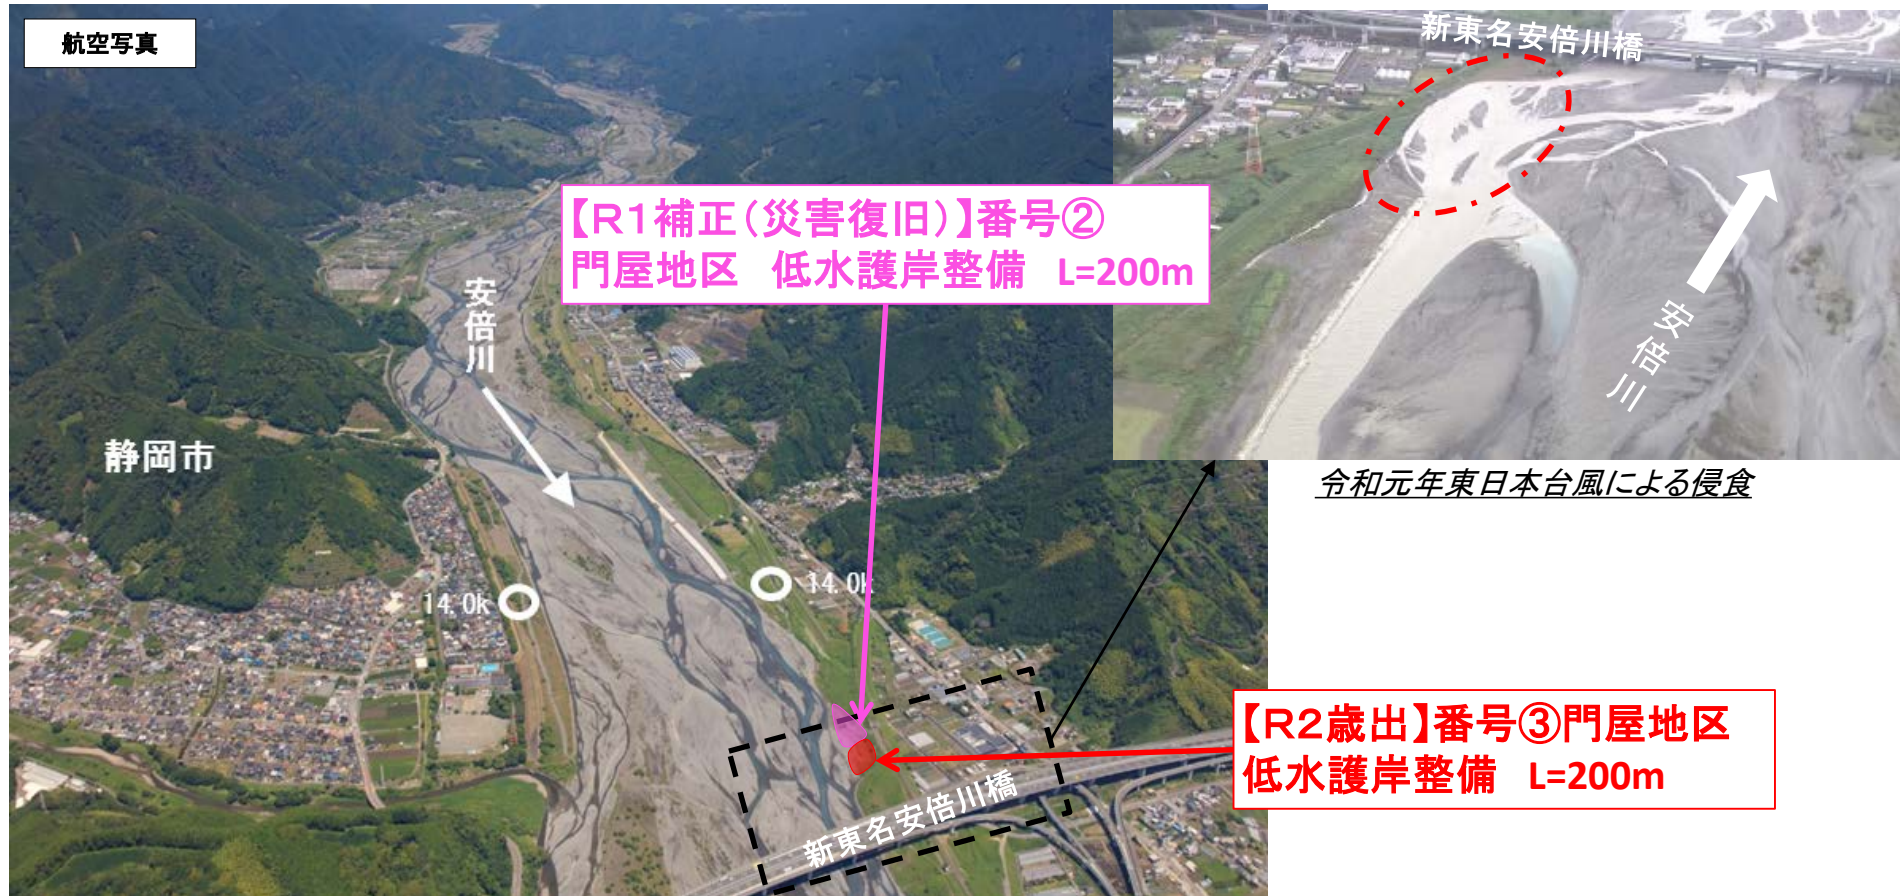
航空写真

令和元年東日本台風の出水により門屋地区が河岸洗掘を受けたため、緊急的にR1補正により復旧するとともに、R2歳出予算により、低水護岸整備を実施する。

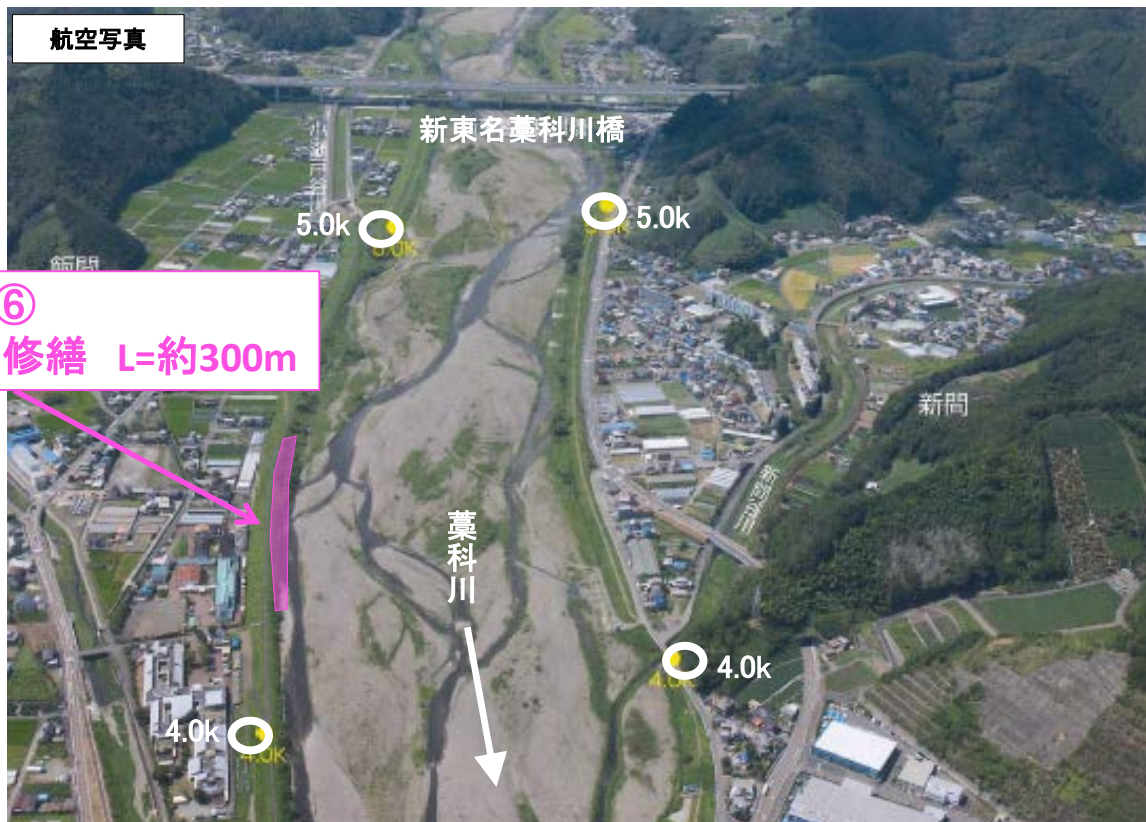
堤防の浸食・洗堀を防ぐため、損傷している堤防護岸の修繕を実施する。

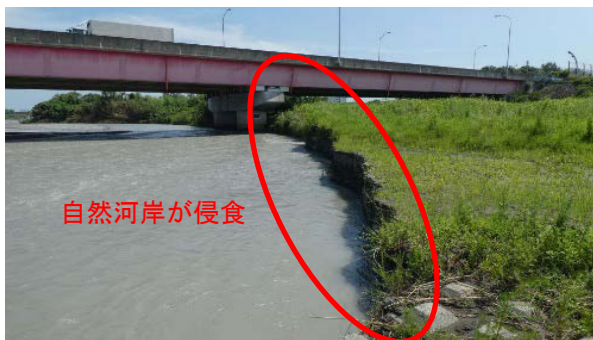
静岡市下川原地先（安倍川右岸1.5k）

R2年7月豪雨

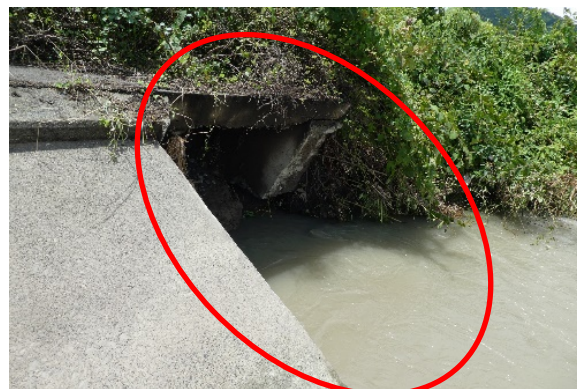
静岡市牧ヶ谷地先（藁科川右岸0.5k）

法枠コンクリート張護岸が損傷
