国土交通省 中部地方整備局

多治見砂防国道事務所

「平園第6砂防堰堤工事(多治見市笠原町平園地内) における鉛検出について」

記 者 発 表 資 料

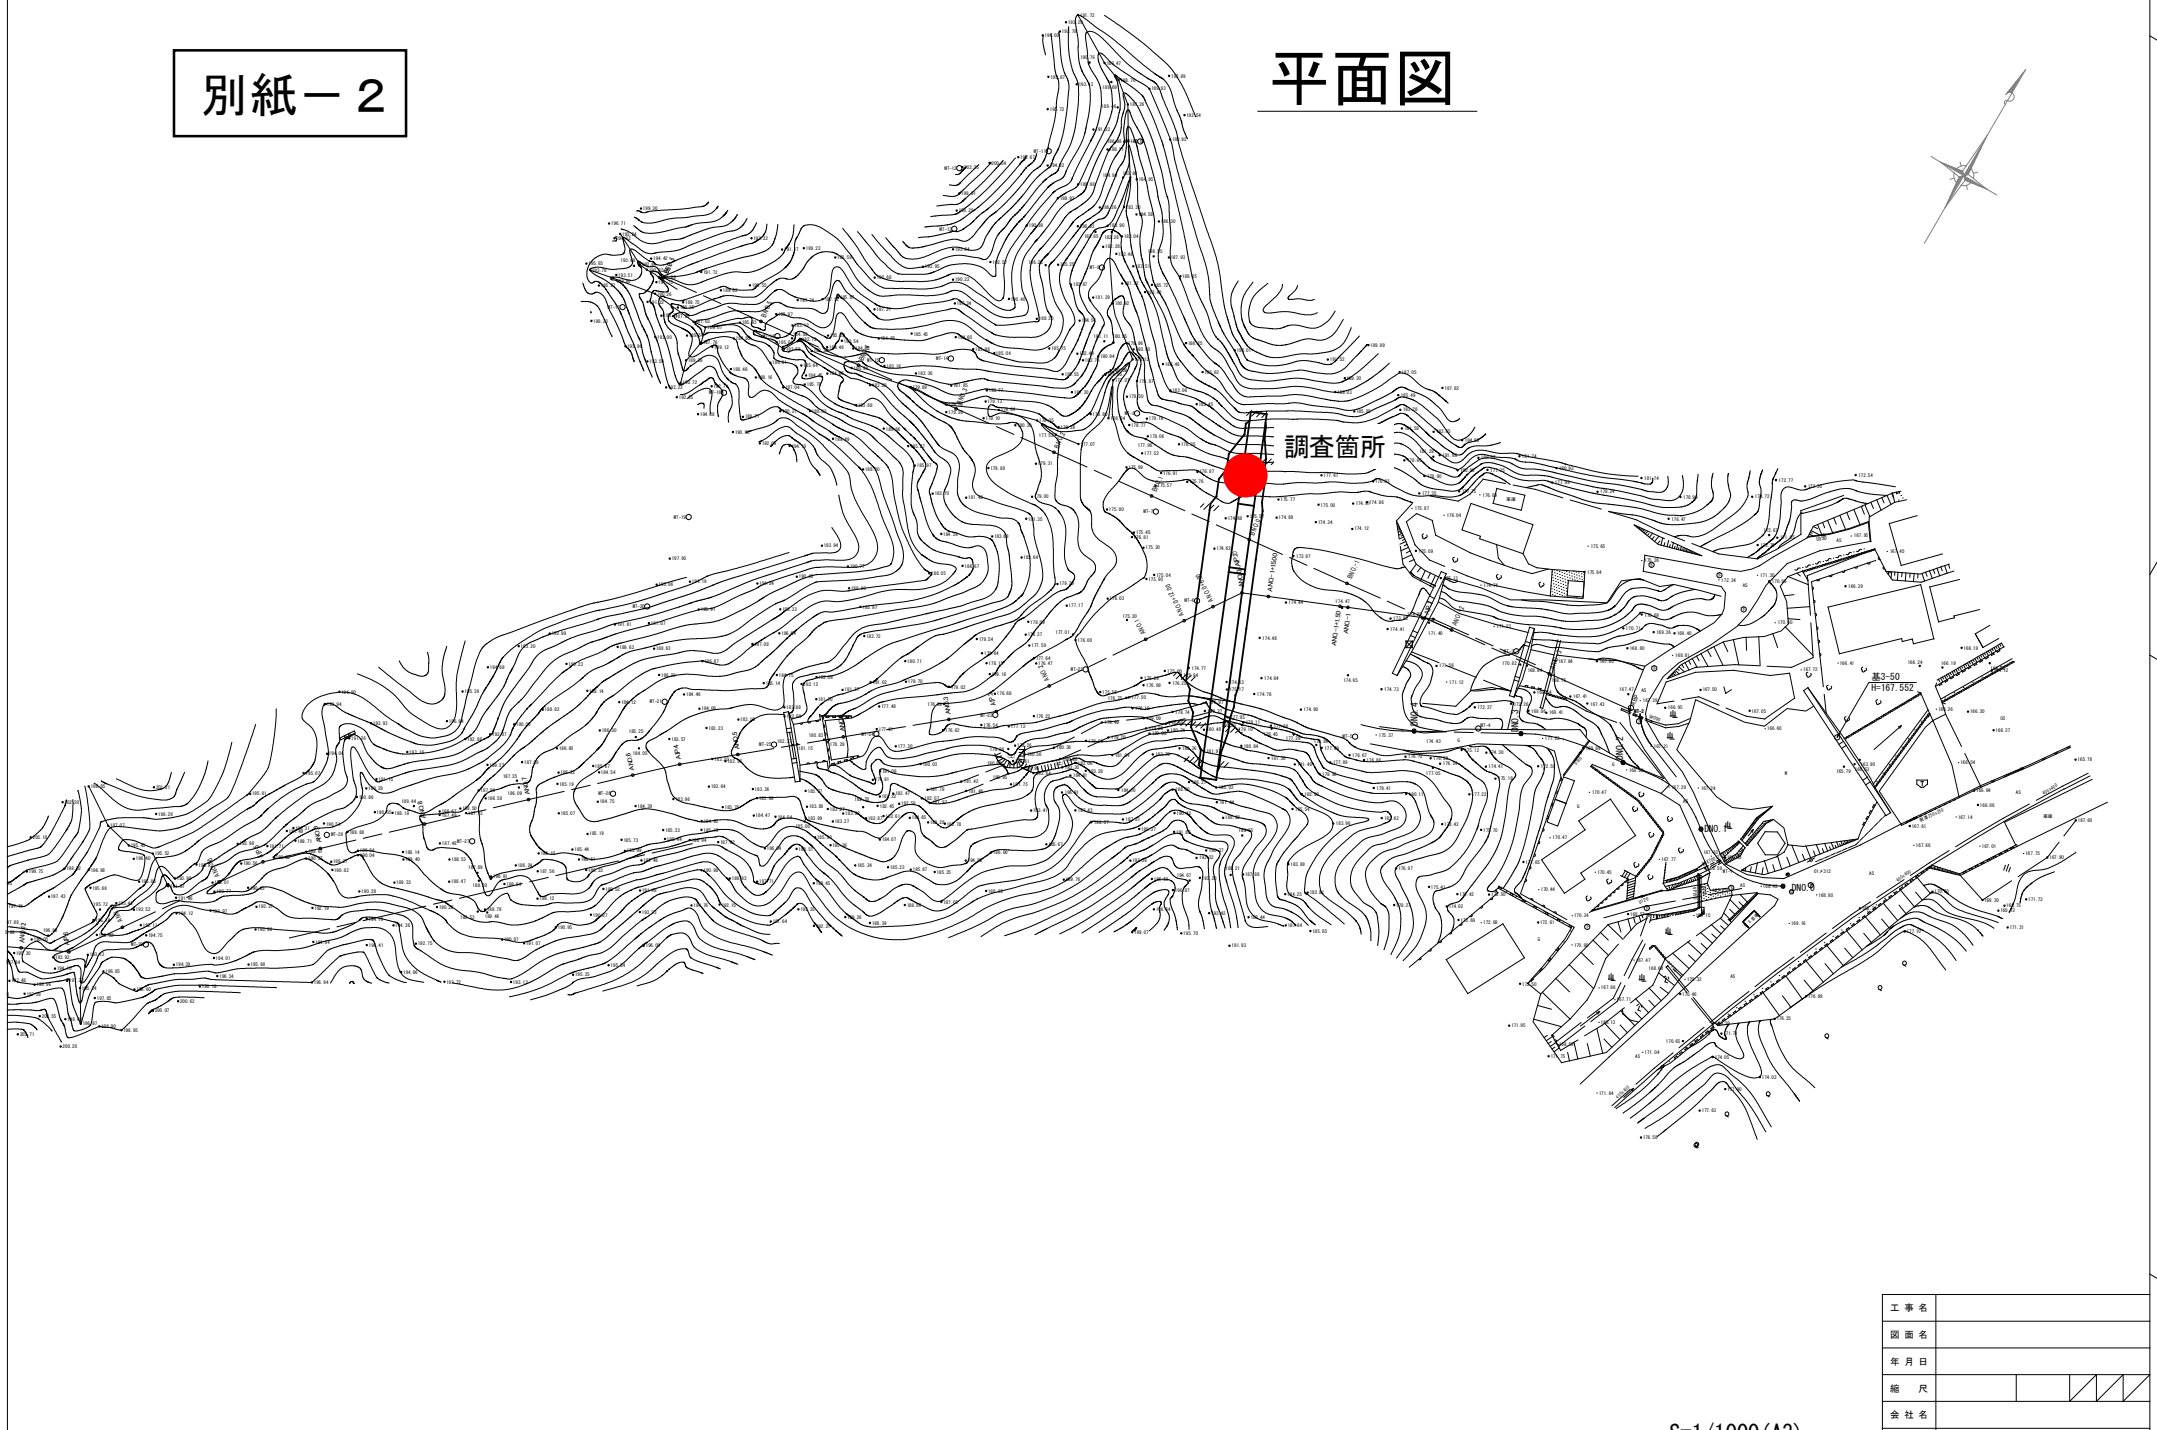
平面図

平園第6砂防堰堤工事(多治見市笠原町平園地内)において、土壌調査を行ったところ、土壌環境基準を超える鉛が検出されたため「岐阜県地下水の適正管理及び汚染対策に関する要綱」により、岐阜県東濃県事務所へ報告しましたのでお知らせします。

土壌溶出量調査結果

項目	調査検体数	基準超過 検体数	調査結果 (mg/L)	土壌環境基準 (mg/L)	基準 超過倍率
鉛	1	1	0.18	0.01以下	18倍

今後、岐阜県東濃県事務所等関係機関と調整を図り、必要な措置を講じてまいります。
