一般国道 19 号瑞浪恵那道路 に係る環境影響評価

事後調査報告書

令和 7 年 6 月

国土交通省 中部地方整備局

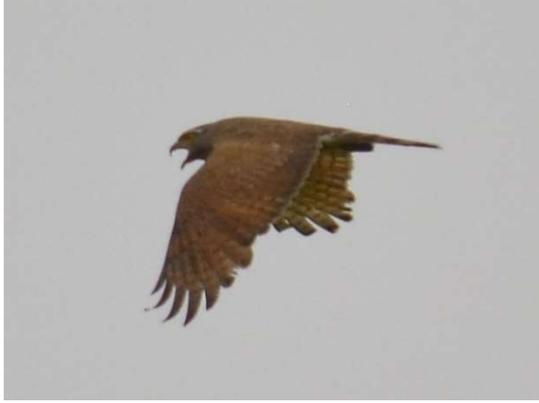
サシバ成鳥雄 (R6. 6. 20) 新田地区

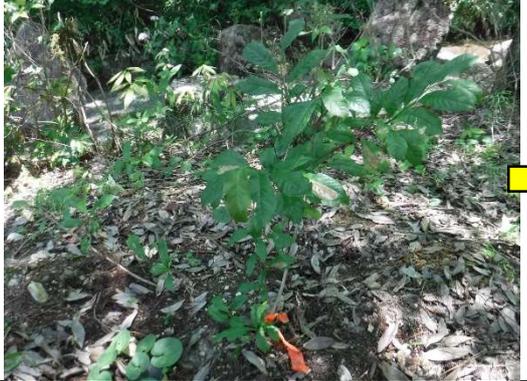
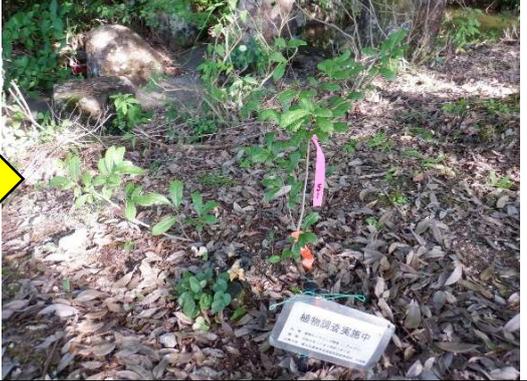
個体番号	R5 年度	R6 年度
S1

萌芽(本数/cm) : 7 本/2~58 cm 開花・実の有無 : なし	萌芽(本数/cm) : 6 本/4~60cm 開花・実の有無 : なし
S2

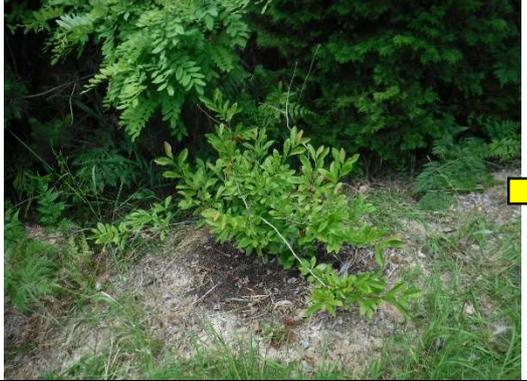
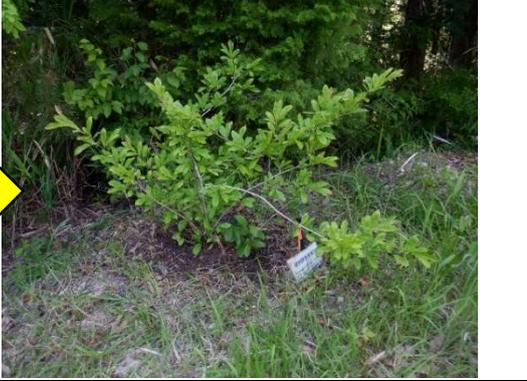
萌芽(本数/cm) : 28 本/11~115 cm 開花・実の有無 : なし	萌芽(本数/cm) : 28 本/8~108cm 開花・実の有無 : なし
S3

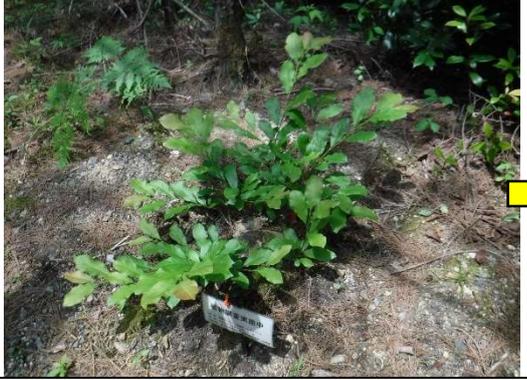
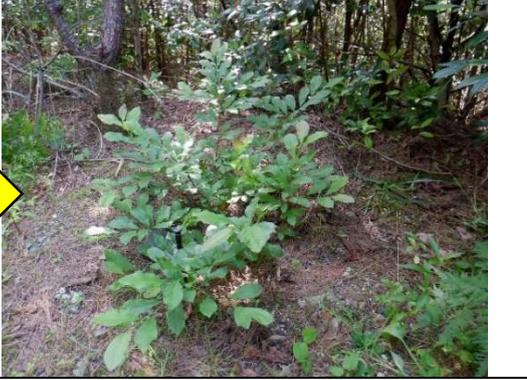
萌芽(本数/cm) : 5 本/24~53 cm 開花・実の有無 : なし	萌芽(本数/cm) : 7 本/35~73cm 開花・実の有無 : なし

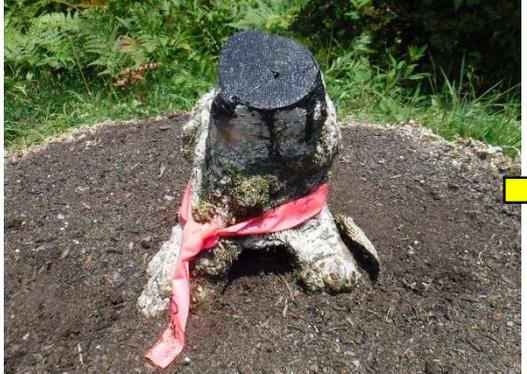
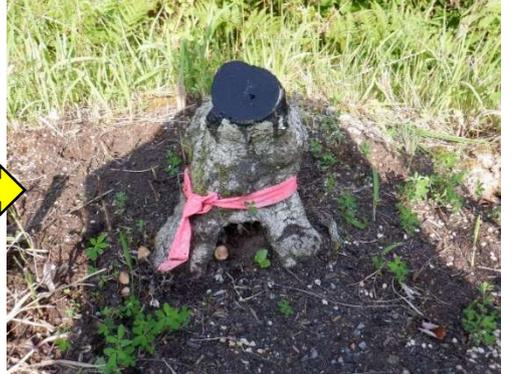
個体番号	R5 年度	R6 年度
S4

萌芽(本数/cm) : 0/0 cm 開花・実の有無 : なし	萌芽(本数/cm) : 0/0 cm 開花・実の有無 : なし
S5

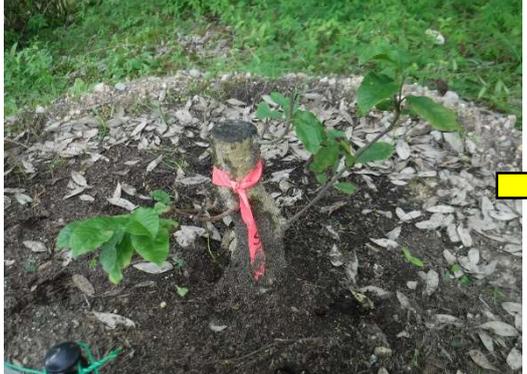
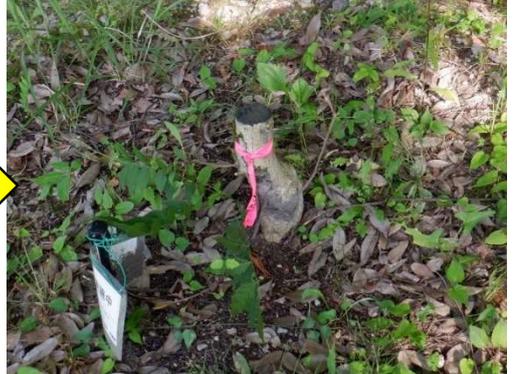
萌芽(本数/cm) : 4本/11~31 cm 開花・実の有無 : なし	萌芽(本数/cm) : 0/0 cm 開花・実の有無 : なし
S6

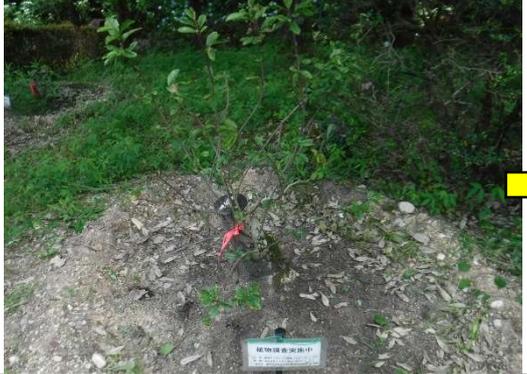
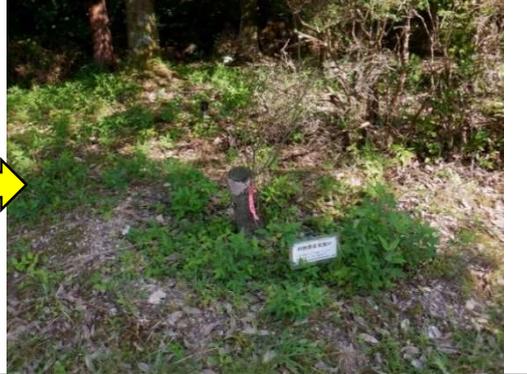
萌芽(本数/cm) : 9本/33~85 cm 開花・実の有無 : なし	萌芽(本数/cm) : 0/0 cm 開花・実の有無 : なし

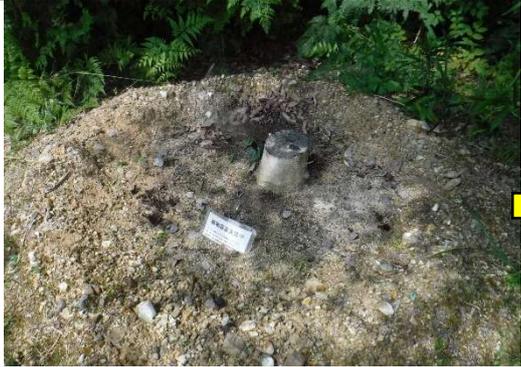
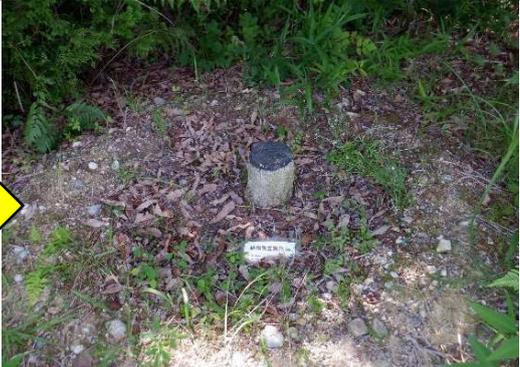
個体番号	R5 年度	R6 年度
S13

萌芽(本数/cm) : 0 本/3 cm 開花・実の有無 : なし	萌芽(本数/cm) : 0/0 cm 開花・実の有無 : なし
S14

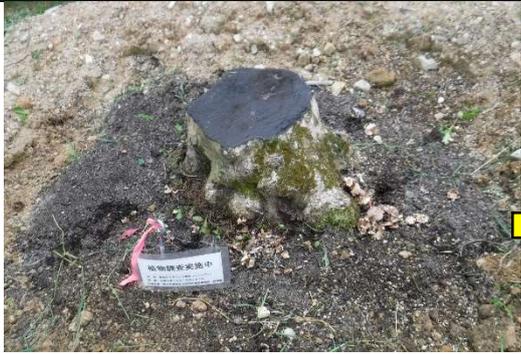
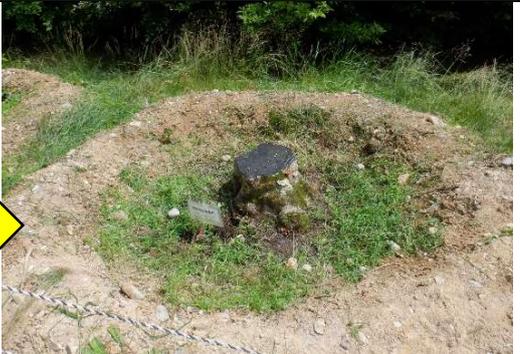
萌芽(本数/cm) : 0 本/0 cm 開花・実の有無 : なし	萌芽(本数/cm) : 0/0 cm 開花・実の有無 : なし
S16

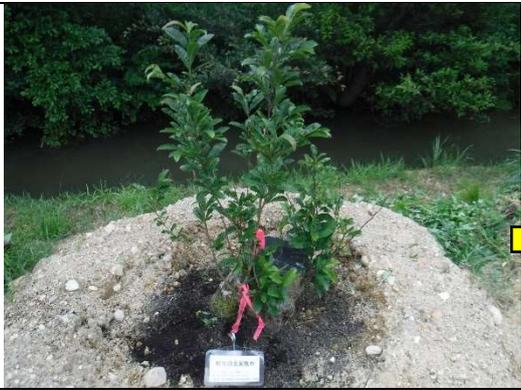
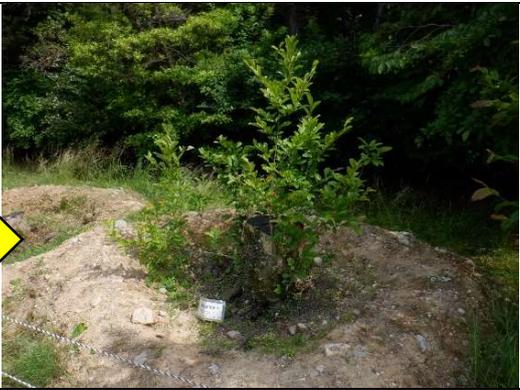
萌芽(本数/cm) : 20 本/5~120 cm 開花・実の有無 : なし	萌芽(本数/cm) : 17 本/30~138cm 開花・実の有無 : なし
S17

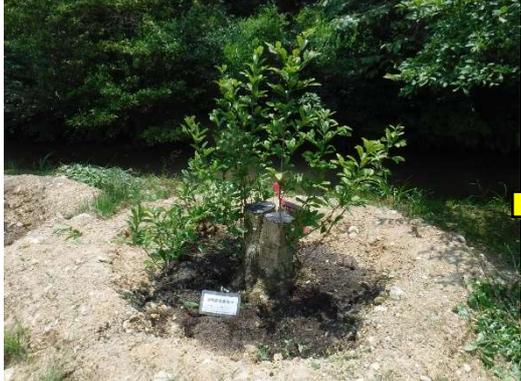
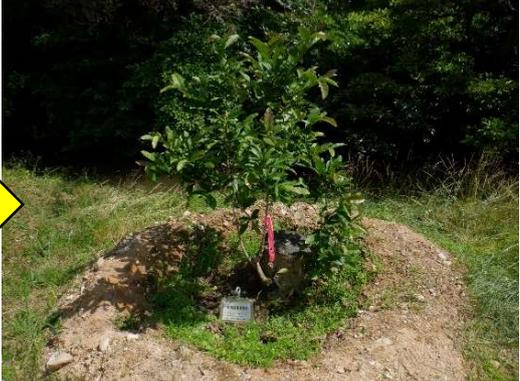
萌芽(本数/cm) : 26 本/29~116 cm 開花・実の有無 : なし	萌芽(本数/cm) : 9 本/5~127cm 開花・実の有無 : なし
