No.	10-2-12	場所	駒ヶ根市落合		次世代への継承キーワード
名称	落合集落 14 戸流失のあと				災害現象理解
災害現象	土石流			河川	新宮川
補足事項				支流

No.	10-2-12	場所	駒ヶ根市落合	緯度	35.720002
-----	---------	----	--------	----	-----------

名称	落合集落 14 戸流失のあと	経度	138.021069
----	----------------	----	------------

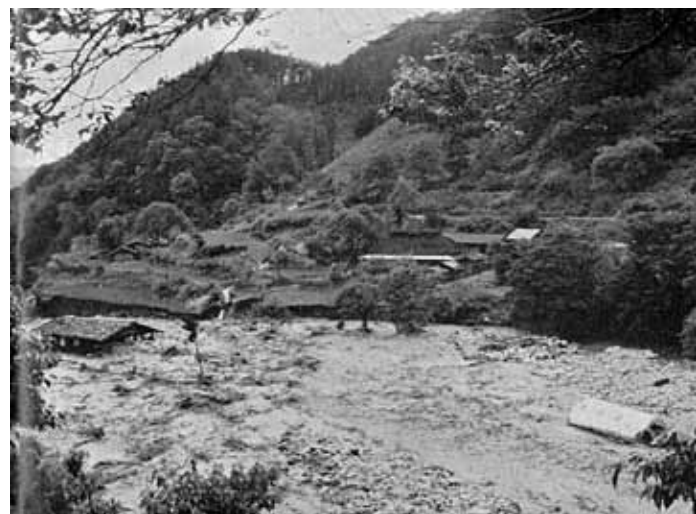
百々目木、大洞地区などでは、土石流によって60戸以上が流出全壊、農地のほとんどが失われた。

家屋等 14 戸が流失した落合部落
