No. 12-1-16 場所 中川村大草黒牛地区

名称 ①手取沢に荒らされた黒牛地区 ②土砂と流木に覆われた棚田

災害現象 洪水氾濫

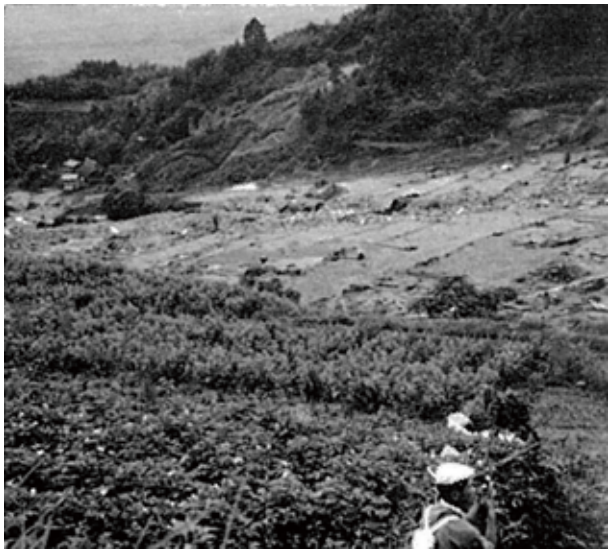
手取沢に荒らされた黒牛地区

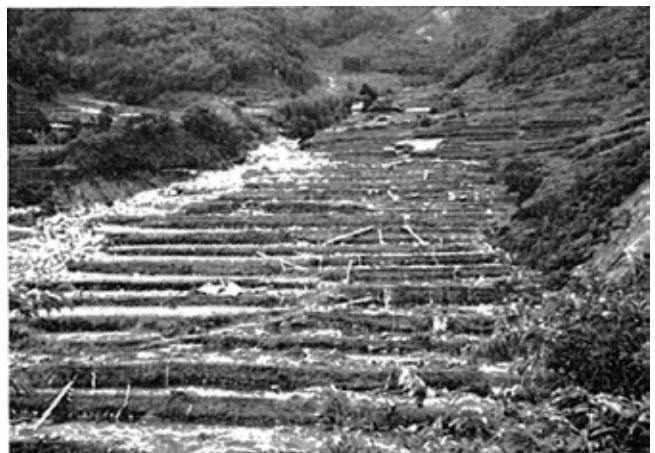
階段状の水田も土砂と流木に覆われた
