No.	13-2-1	場所	大鹿村 大西山	次世代への継承キーワード
名称	大西山の崩壊状況			災害現象理解
災害現象	斜面崩壊			河川 小渋川
補足事項				支流

大西山（標高一七四メートル）は下伊那郡大鹿村と豊丘村の境界で、天竜川水系の小渋川と青木川の合流点付近に位置する。

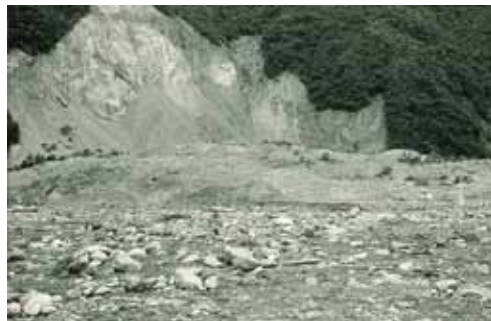
大西山の崩落現場

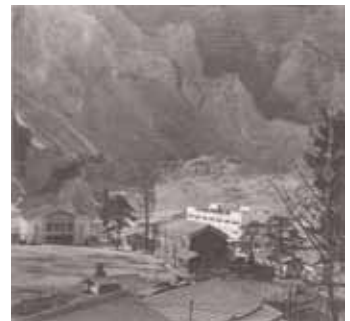
崩落の傷がまだ生々しい
崩落後の大西山。
手前は大河原中学校
