No.	13-2-11	場所	大鹿村鹿塩	次世代への継承キーワード
名称	民家の背後の斜面崩壊と鹿塩川に押し出した土砂			災害現象理解
災害現象	斜面崩壊・土砂流出			河川 鹿塩川
補足事項				支流

No.	13-2-11	場所	大鹿村鹿塩	緯度	35.597974
-----	---------	----	-------	----	-----------

名称	民家の背後の斜面崩壊と鹿塩川に押し出した土砂			経度	138.049414
----	------------------------	--	--	----	------------

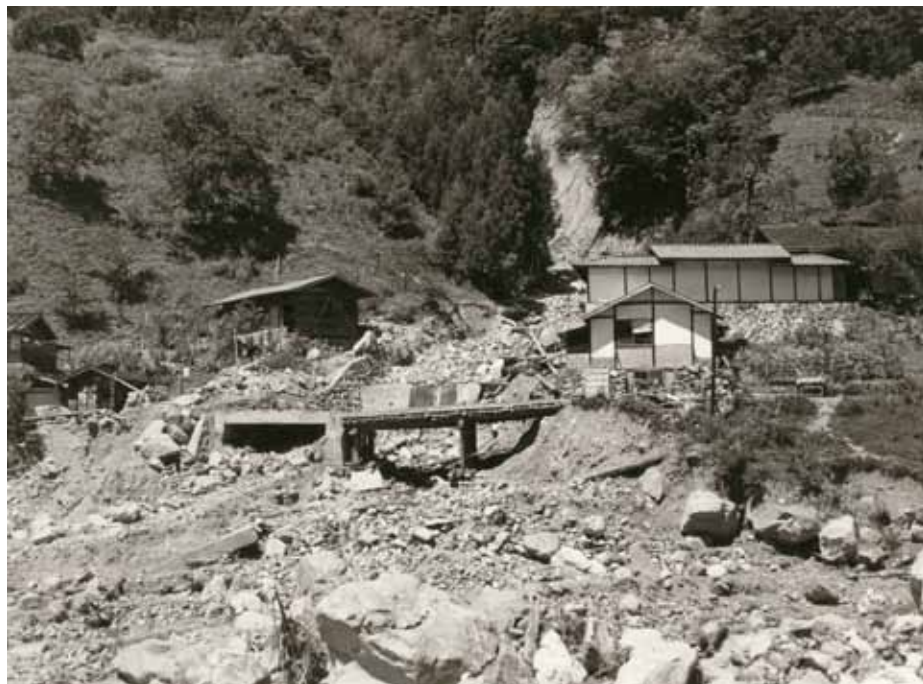
民家の背後の斜面の崩落と鹿塩橋に押し出した土砂
