No.	14-1-1	場所	松川町生田	次世代への継承キーワード
名称	川岸の地すべりによる家屋の被災			地域コミュニティ / 避難路確保 / 情報伝達網整備
災害現象	地すべり			河川 天竜川本川
補足事項				支流

名称	川岸の地すべりによる家屋の被災	経度	137.929525
----	-----------------	----	------------

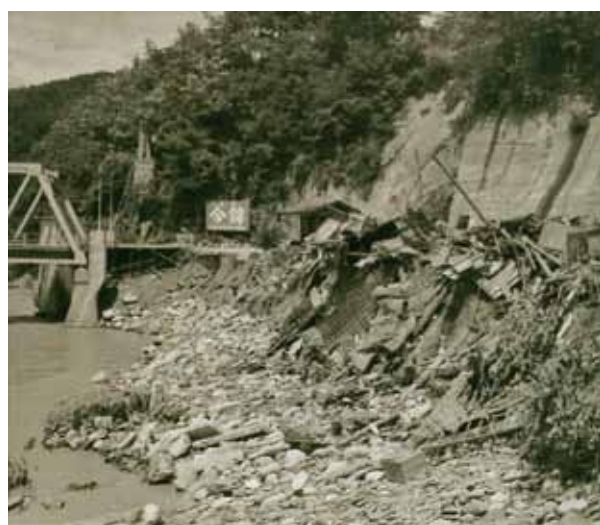
梅雨前線豪雨の三六災害で地滑りにより一瞬にして家屋を失った。
