No.	14-3-12	場所	松川町 中山広町下	次世代への継承キーワード
名称	駐在所他3棟の流失			災害現象理解
災害現象	家屋の被災			河川 福沢川
補足事項				支流

No.	14-3-12	場所	松川町 中山広町下	緯度	35.584325
-----	---------	----	-----------	----	-----------

名称	駐在所他3棟の流失	経度	137.954491
----	-----------	----	------------

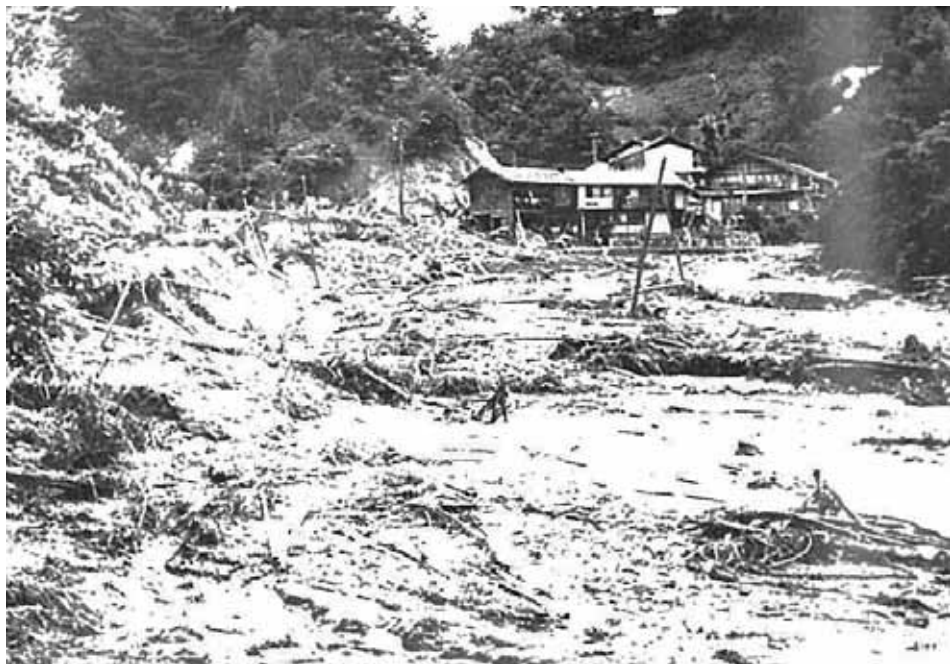
中山広町、無惨で見る影もない診療所
