No.	14-3-5	場所	松川町 生田農協	次世代への継承キーワード
名称	斜面崩壊で崩壊した生田農協			構造物による減災
災害現象	斜面崩壊			河川 福沢川
補足事項				支流

No.	14-3-5	場所	松川町 生田農協	緯度	35.584220
名称	斜面崩壊で崩壊した生田農協			経度	137.954641

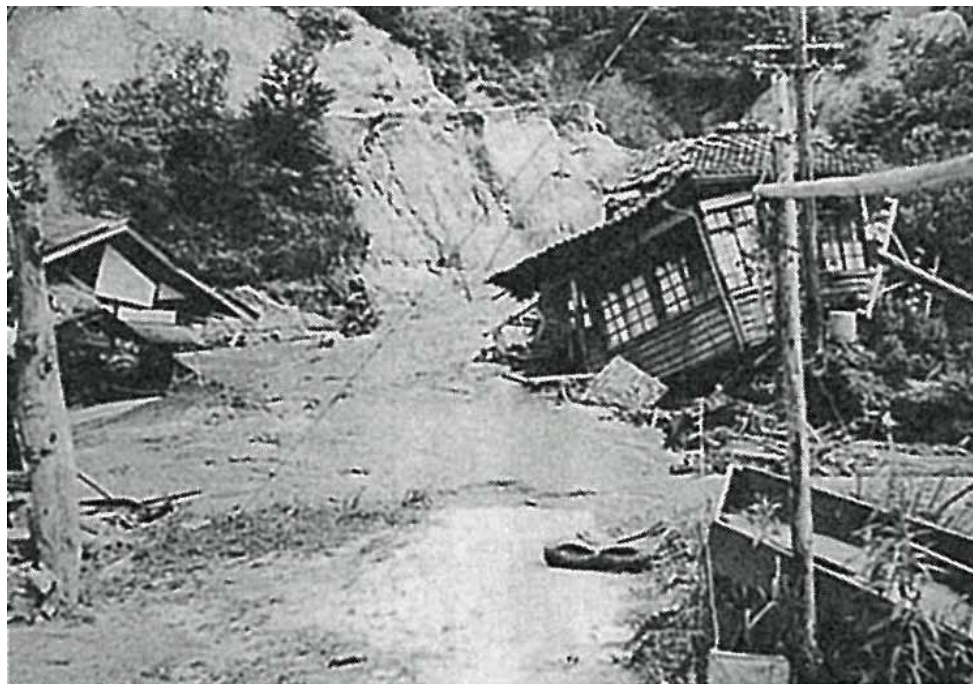
松川町生田地区の斜面は、風化すると砂状になりやすい花崗岩からできている。降り続く雨により、いたるところで斜面が崩れ落ち、屋根筋の集落を残して被害は全域に広がった。間沢川、寺沢川、福沢川に流れ込んだ土砂は谷沿いの水田を呑み込み、大きな土石流となって、下流の福与地域をはじめ、天竜川沿いの集落に大きな打撃を与えた。

六月二十七日午後五時頃、生田中学校（現、生田共同福祉施設）入口の突堤が一気に決壊し鉄砲水となって下流に押し出した為に、生田農協から下方は忽ち泥海と化して、道も水田も人家も消え去った。

斜面の崩壊で崩壊してしまった生田農協付近の惨状
