No.	14-5-2	場所	松川町生田 県道大鹿線の福与辻	次世代への継承キーワード	災害現象理解
名称	天竜川との合流点手前、6軒被災した場所の水防作業			河川	寺沢川
災害現象	応急対応・自衛隊			支流	
補足事項

概要

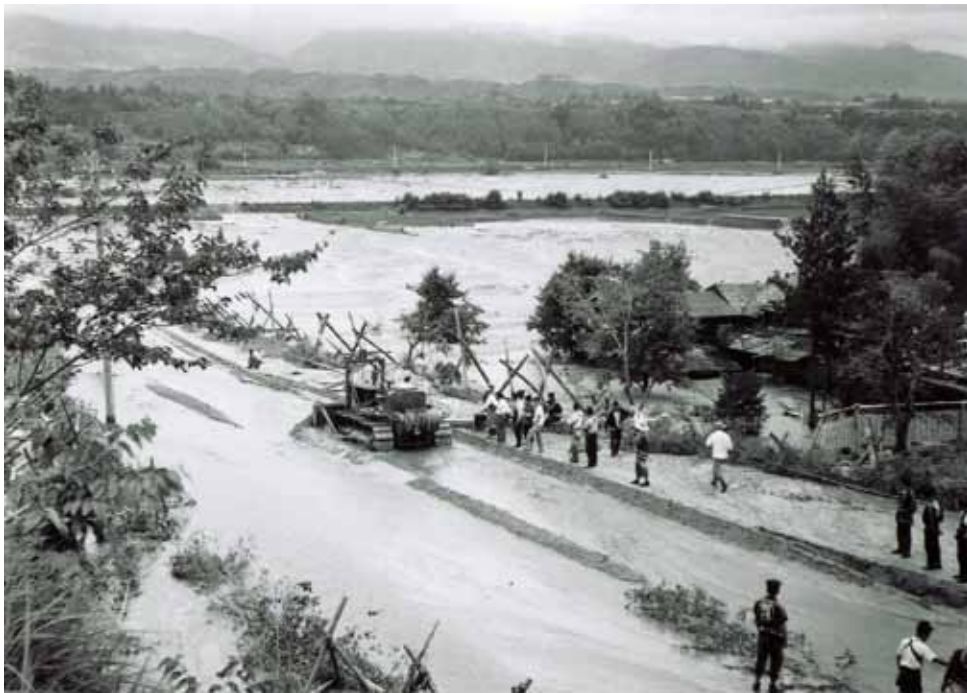
天竜川との合流点手前で6軒被災した場所の水防作業。上方は天竜川（右から左に流れている）。当時のブルドーザーは油圧装置がなく、排土板をワイヤーで上げ下げした。
