No.	16-1-2	場所	豊丘村神稲	次世代への継承キーワード
名称	伴野堤防決壊で浸水した伴野新田（遠景）			避難行動
災害現象	洪水氾濫			河川 天竜川本川
補足事項				支流

名称	伴野堤防決壊で浸水した伴野新田（遠景）			経度	137.891389
----	---------------------	--	--	----	------------

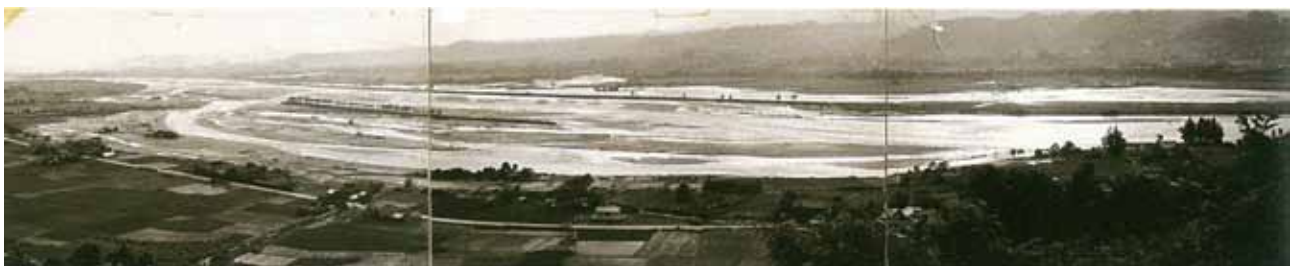
伴野堤防決壊のより濁流に浸った伴野新田。向かい側は惣兵衛堤防下方
