No.	16-4-1	場所	豊丘村河野	次世代への継承キーワード
名称	寺沢川の濁流で削られた岸			災害現象理解
災害現象	洪水氾濫・侵食			河川 寺沢川
補足事項				支流

No.	16-4-1	場所	豊丘村河野	緯度	35.562009
名称	寺沢川の濁流で削られた岸			経度	137.906321

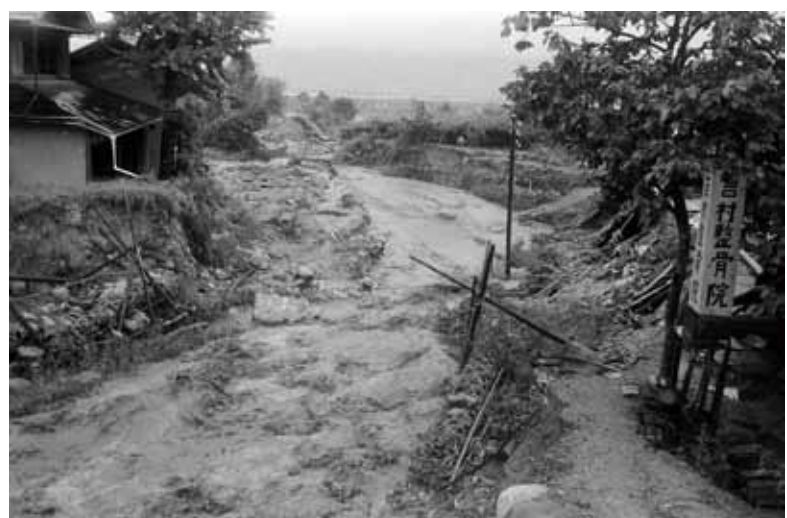
中でも、県道伊那生田飯田線から4キロほど東側の山あいにあった河野地区の二丁集落では、27日午後の山崩れをきっかけに電灯が消え、村からの情報も途絶えた。土砂交じりで濁流と化した間沢川は、一晩の間に農地を根こそぎ飲み込み、川べりの幹線道路を全てえぐり取ってしまった。

寺沢川の濁流により削られ、浸食してしまった岸
