No.	3-1-2	場所	辰野町辰野「昭和橋」	次世代への継承キーワード
名称	諏訪湖から流入する水で流された昭和橋			災害現象理解
災害現象	洪水氾濫			河川 天竜川本川
補足事項				支流

No.	3-1-2	場所	辰野町辰野「昭和橋」	緯度	35.979673
-----	-------	----	------------	----	-----------

名称	諏訪湖から流入する水で流された昭和橋			経度	137.994922
----	--------------------	--	--	----	------------

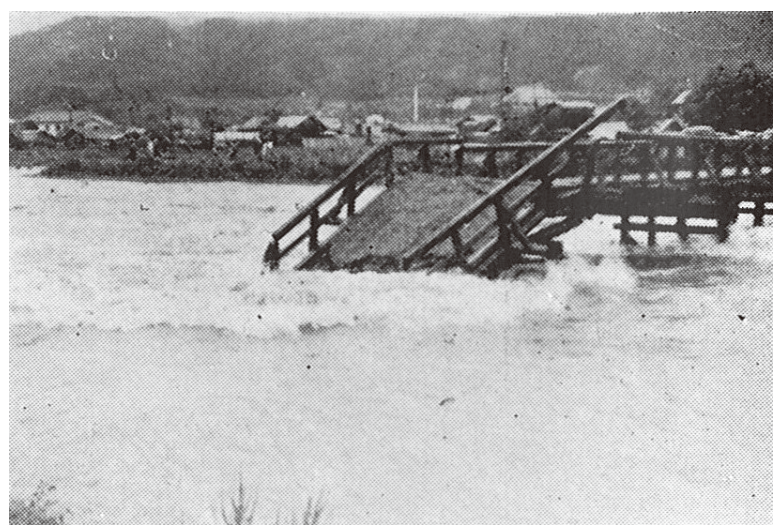
諏訪湖から流れ出る天竜川は警戒水位を突破し、各地で橋を流失し、堤防を決壊してあばれまわった。

その木橋も、六一年六月二十八日の梅雨前線豪雨(三六災害)で流された。〇〇さんはその時のことを今でも鮮明に覚えている。「確か午後四時ごろだったと思います。ビシッという音がしたと思い、あわてて外に出てみたら橋が消えていた」。

流れてしまった辰野町昭和橋
