No.	6-2-3	場所	伊那市小黒 小黒川	次世代への継承キーワード
名称	上島側の河岸の侵食			避難行動
災害現象	河岸侵食			河川 三峰川
補足事項				支流 小黒川

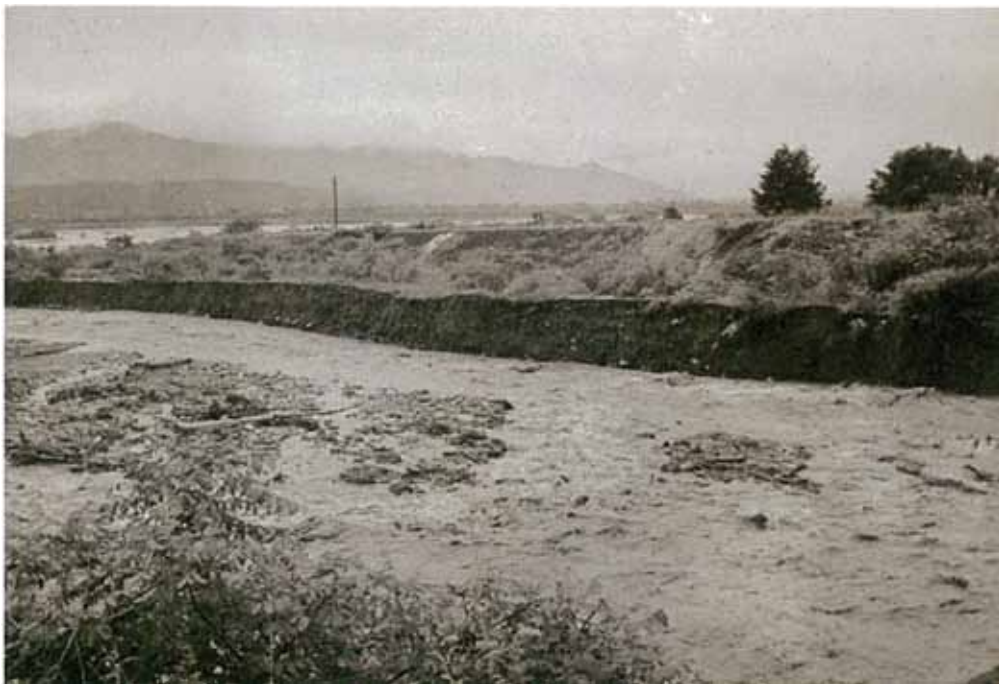
概要	<p>天竜川右支川の小黒川流域は、慢性的に土石流が走る川で、上流は源頭に花崗岩類があり、中・古生層を基盤とする急峻な地形をもつ流域である。</p> <p>●写真撮影者コメント 長雨で河川を見に行った時の一枚。 上島側川岸が侵食されていくところ。</p>
----	---

上島側の河岸の侵食状況
