No.	8-1-5	場所	長谷村美和ダム	次世代への継承キーワード
名称	流入する濁流と流木に耐え切れず放水する美和ダム			構造物による減災
災害現象	洪水氾濫・流木被害			河川 三峰川
補足事項	6月28日撮影			支流

No.	8-1-5	場所	長谷村美和ダム	緯度	35.813568
-----	-------	----	---------	----	-----------

名称	流入する濁流と流木に耐え切れず放水する美和ダム			経度	138.079669
----	-------------------------	--	--	----	------------

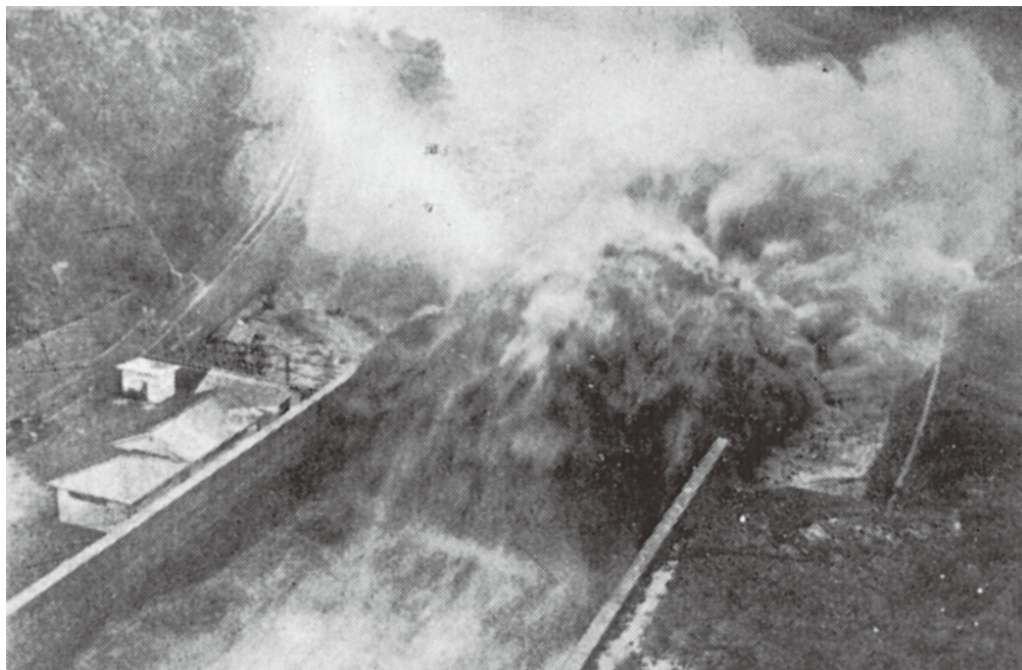
三峰川流域では、山腹崩壊が至るところで発生し、上流域では甚大な被害が発生しました。一方、下流域では、**三六災害直前の昭和34年に完成した美和ダムが上流からの洪水と土砂を食い止めました。**その結果、ダム下流域では堤防が決壊したり、田んぼが水をかぶったりしましたが、一部の被害にとどまりました。

流入する濁流と流木に耐え切れず放水する美和ダム  
このときの放流量現在でも過去最大の放流量として記録されている。(毎秒 700 トン以上)
