DATE: 令和2年3月4日

国土交通省 天竜川上流河川事務所

与田切川(オンボロ沢)における大規模な土砂崩壊

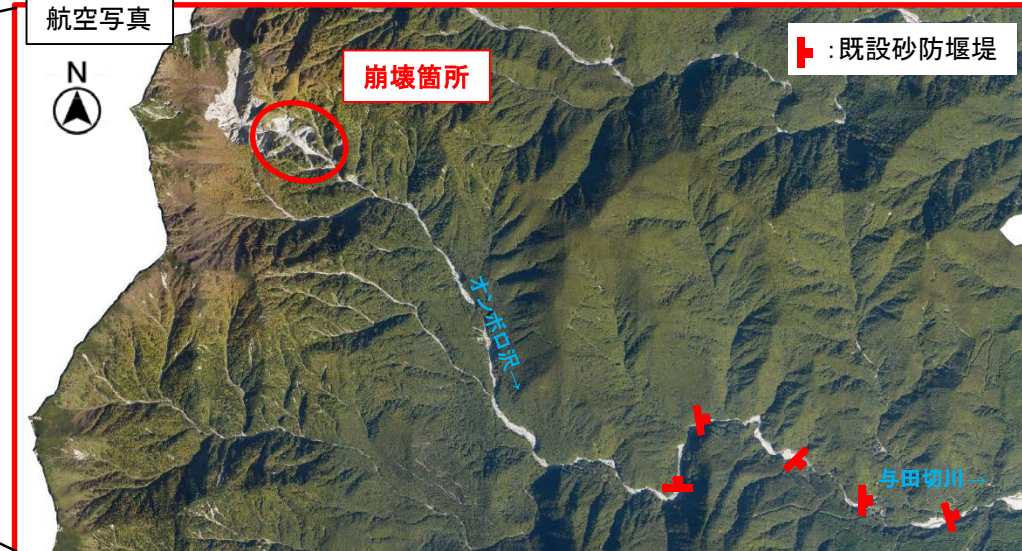
航空写真

- ・大規模な土砂崩壊を発見し、溪流に土砂堆積を確認した。深層崩壊と推定される。
- ・崩壊の大きさ [幅 約100m、奥行き 約220m] 溪流に堆積している量 約17万 m^3
- ・溪流の堰き止めは発生していない。
