7月	矢作川 愛護モニター報告	モニター区間	矢作川:左右岸 0.0km~7.0km 管轄出張所:安城出張所
実施日	令和 5年 7月 4・11・21日	実施区間	上塚橋から河口

環境に関する報告 上塚橋から矢作川大橋まで(右岸)

不法投棄に関する報告 矢作川大橋から河口まで(右岸)

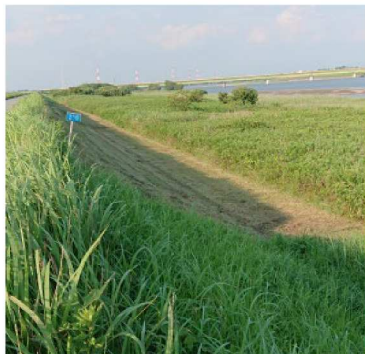
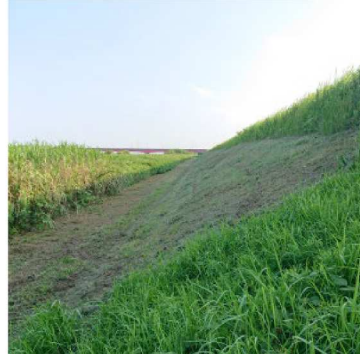
1週間後  
オニユリ・ヤブカンゾウを再度観察に訪れたところ、河口から2.6~2.8kmだけ刈り取られていた。まだそれほど、草丈が伸びていないのにここだけ選択的に刈り取りされたのには何か意味があるのかもしれないが、他の外来種のユリと勘違いして駆除されてしまったのかもしれない。

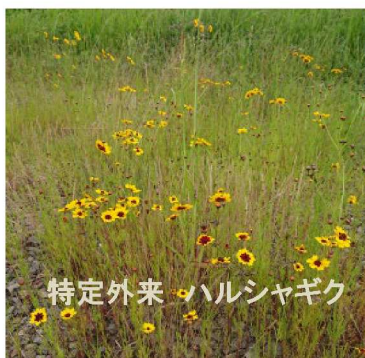
特定外来 ハルシャギク

上塚橋近くにある桜堤ちかくの広場(駐車場?)に、大量のハルシャギクが繁茂しているのが気になっていたが(左の写真)、そのエリアだけ枯れ除草剤が使われたように見えた。上塚橋から矢作川大橋まで(右岸)ハルシャギクもオオキンケイギクと同様特定外来植物であるため、駆除をすべきであるが、対策・駆除方法を再度検討した方が良いように思われる。

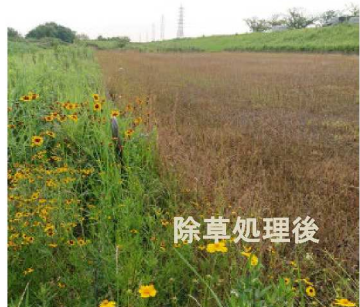
除草処理後

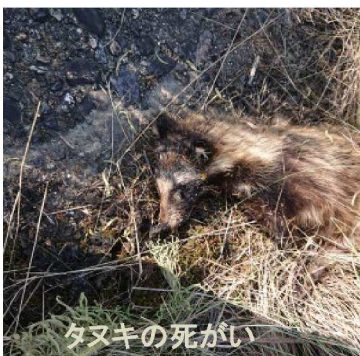
タヌキの死がい

矢作大橋から河口までをモニターした。水位観測所より下流側は長い間工事が続いており、土手を歩くことが出来ないため、水辺を歩いた。  
滅多に行くことのない場所で見ることのない植物や海浜性の植物が多く見られた。ハマゴウはおそらく矢作川河口周辺にはこの1本しかないと思われる。また、外来種のヤノネボンテンカを始めた見た。その他にも他のエリアとは違う植物がおおい。  
また、他に記の死がいを見つけたが、腐敗が進んでいるが、近くに住宅もないためそのままとした。

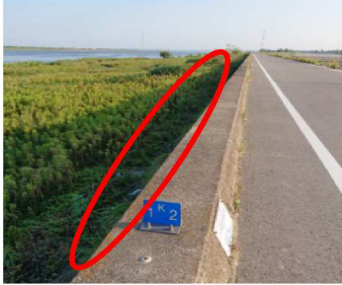
上塚橋から矢作川大橋の間に比べ、河口周辺はゴミが多い。風により吹き寄せられたり、上流からのゴミがたまりやすい場所である。特に河口から1.2km付近にかけては自然にゴミがたまるのではなく、悪質な不法投棄が見られる。

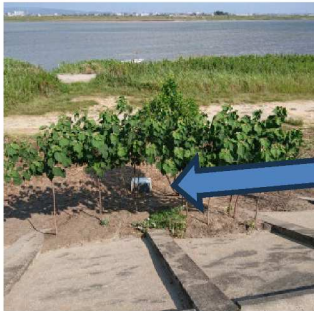
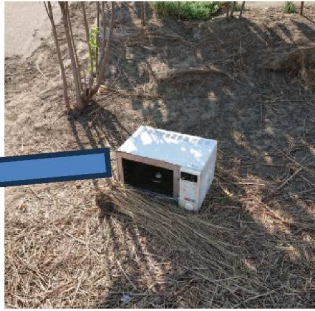
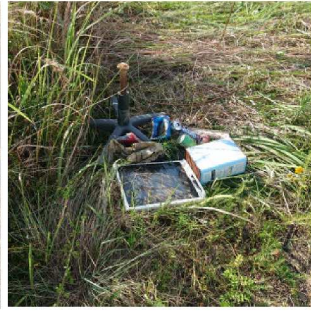
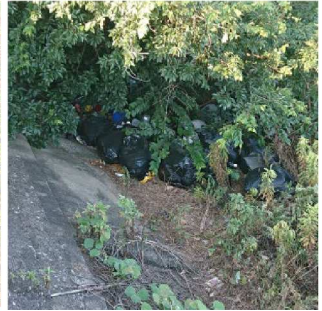
河口からさらに下流側にも大型テレビなどの不法投棄が見られた。ここは、堤防沿いに車を横付けできないため、上流から出水時に流されてきた可能性が高い。ゴミが帯状に堆積しており、上流側で不法投棄されたものが流されてきたものと思われる。
