第10回 豊川霞堤地区浸水被害軽減対策協議会

豊川霞堤地区浸水被害軽減対策計画フォローアップ

令和7年1月22日

豊川霞堤地区浸水被害軽減対策協議会

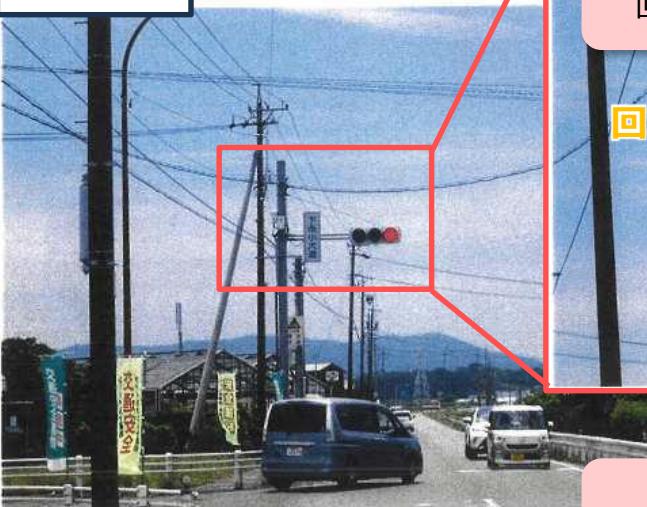
施工前

縦向きの標識が
回転灯を隠してしまっていました

- 県道中条豊橋線を鷺橋方面に南下する際、下条小大道交差点の信号の標識が回転灯を隠してしまい視認性が悪いことから、標識を横向きに変更しました。

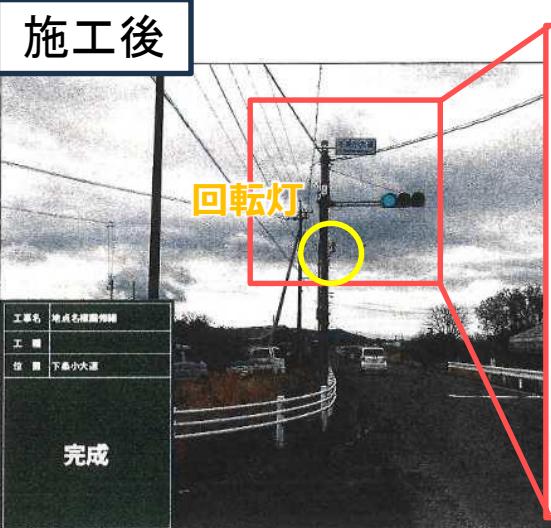
施工後

標識を横向きにすることで、
回転灯が見えるようになりました

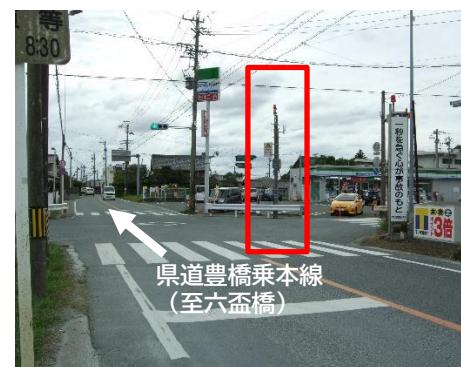
▽賀茂霞堤内警告灯警報局

令和5年6月の出水時に、賀茂交差点警告灯警報局において、回転灯の不点灯が発生しました。また、賀茂霞堤内警告灯警報局において、水位が下がった後も回転灯が回り続ける事態が発生しました。

回転灯は、中継局を挟みながら無線で信号を送って制御しています。当時は雨の影響もあり、信号の伝達に不具合が発生したと考えられます。

アンテナの高さを調整し、電波状況の改善を行いました。

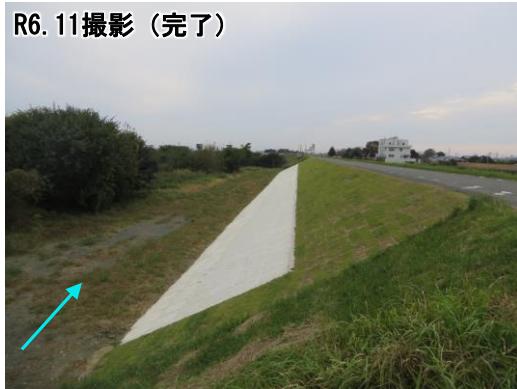
①豊川右岸11.8k堤防川表法面

R6. 11撮影（完了）

上流から下流を見た様子

- ・豊川右岸11.8k付近について、法面崩落箇所の復旧工事が完了しました。
- ・豊川右岸13.8k付近について、法面崩落箇所の復旧工事が完了しました。

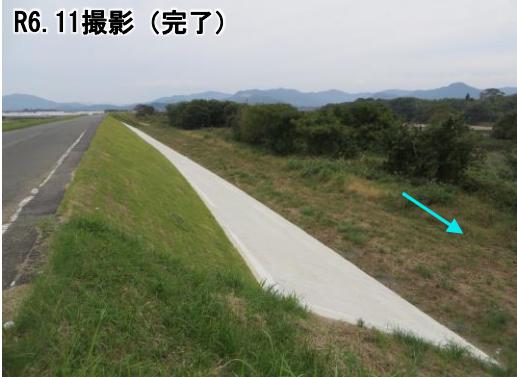
R6. 11撮影（完了）

下流から上流を見た様子

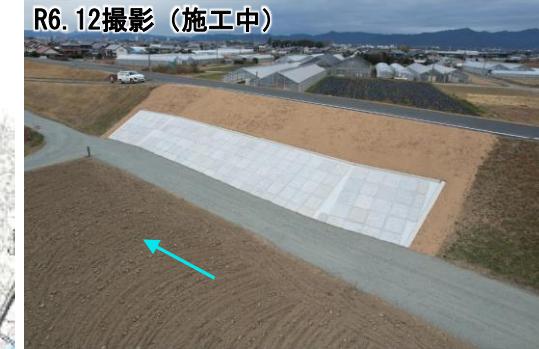
②豊川右岸13.8k堤防川表法面

R6. 12撮影（施工中）

上流、上空から見た様子

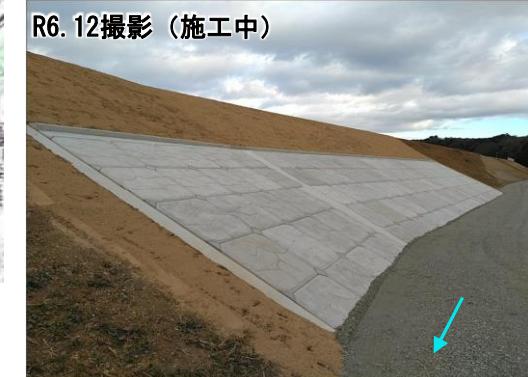
R6. 12撮影（施工中）

下流から上流を見た様子
