# 平成30年モニタリング結果の概要 ＜ヨシ原編＞

平成31年3月14日

国土交通省 中部地方整備局 豊橋河川事務所

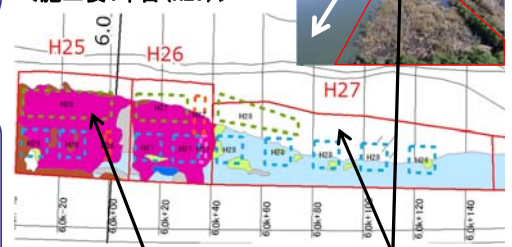
#### <施工後4年目(H29)>

施工後3~4年目でヨシ原が定着・拡大一部、ヤナギ類が侵入

水際部の侵食が進行

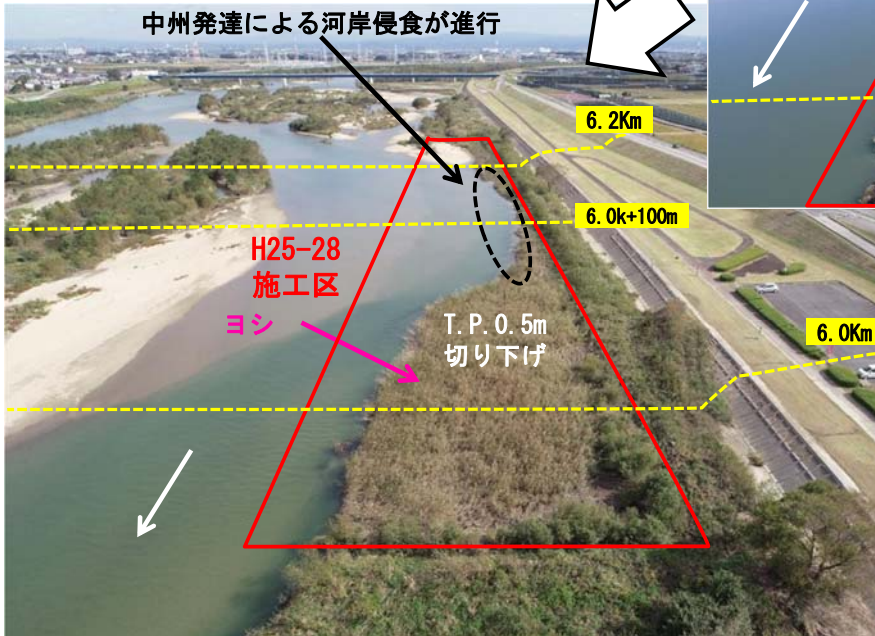
○施工後5年目 (H30. 10)

- 平成25～28年度施工区では、下流側は広くヨシが定着しているが、上流側は昨年より更に侵食が進行

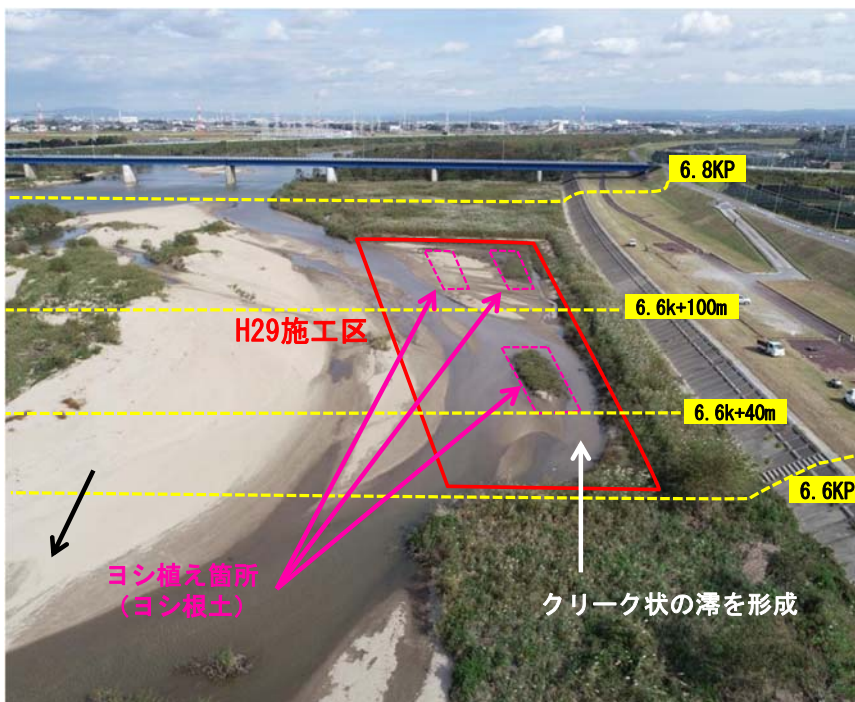
○施工後1年目 (H30. 10)

- 平成29年度施工区では、前面の中州発達にともない、クリーク状に滞を形成
- ヨシ根土撒出し箇所では植生が定着しているが、それ以外の箇所では植生未定着

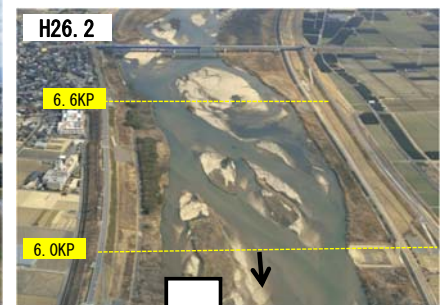
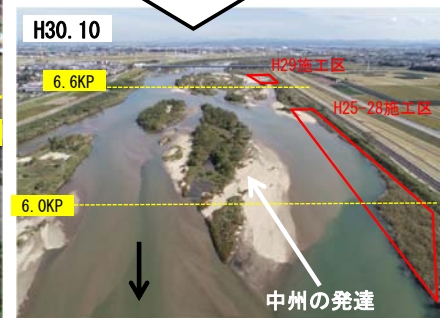
○中州の状況

- ヤナギ類の樹林化が進行

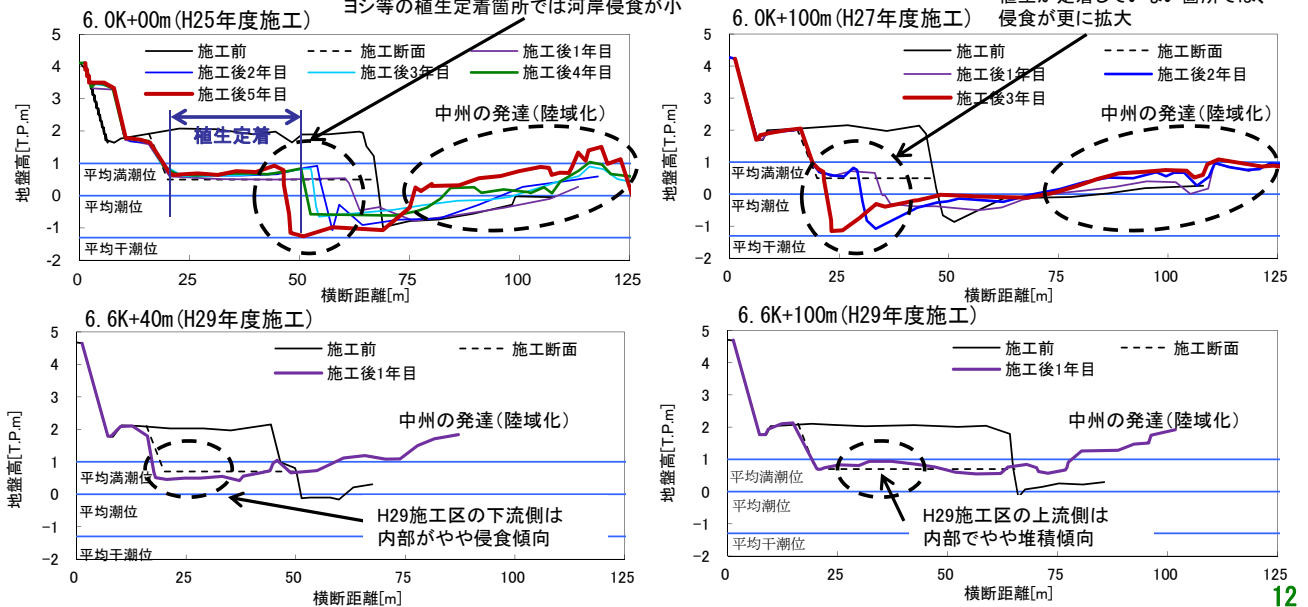
#### ◆横断地形

- ・ 6.0k+00m測線では、施工後1年目(H26.11)から水際部が侵食したが、施工後3年目以降は植生定着にともない安定傾向。施工後5年目(H30.11)は複数の出水が発生したが、侵食は比較的小
- ・ 6.0k+100m測線では、水衝部であり、施工後3年目(H30.11)は更に侵食が拡大
- ・ 6.6k+40m測線、6.6k+100m測線では、施工後1年目(H30.11)で、クリークが形成された下流側(6.6k+40m)では侵食傾向にあるが、上流側(6.6k+100m)はやや土砂堆積傾向

- ・ 日3～4時間冠水する冠水高（T.P.0.5m程度 \* 平均潮位+0.5m）を基本に掘削 ※従来どおり
- ・ 河岸侵食を低減させるため、ヨシ植え（ヨシ根土）を水際部で実施することでヨシの早期定着を図り、基盤環境を安定させる ※施工に際し、現地踏査や試掘等により水際部のシルト粘土層の状況を把握し、存置
- ・ 砂州幅が広い箇所では、現存する良好なヨシ原環境を参考とし、出水等による侵食の影響を緩和するようなワンド・クリーク形状での施工を検討
