矢作川自然再生 モニタリング調査結果報告

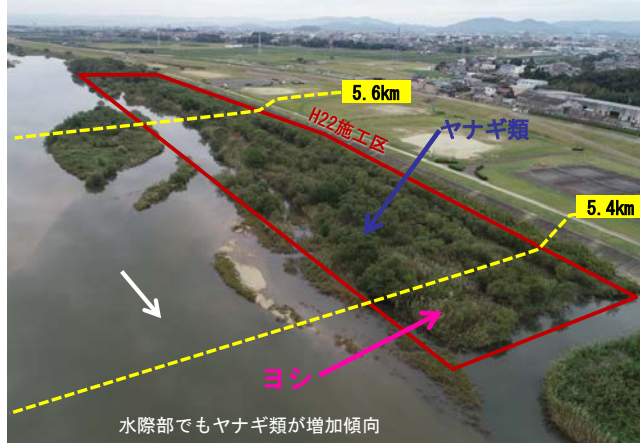
○施工後9年目 (R1.10)

- ・H22 施工区では、ヨシは順調に生育・拡大したが、地盤の高いT.P.0.8m 箇所では、その後ヤナギ類が定着・拡大している
- ・H25 施工区では、水際部が施工後侵食されたが、植生定着とともに安定している。施工区前面の中州の陸域化が進行し、中州発達にともなう河道変化が確認される。
- ・H29 施工区では、前面の中州発達にともない、クリーク状に滞りを形成している。植生はヨシ根土撒出し箇所等で定着しているが、それ以外の箇所では未定着である。

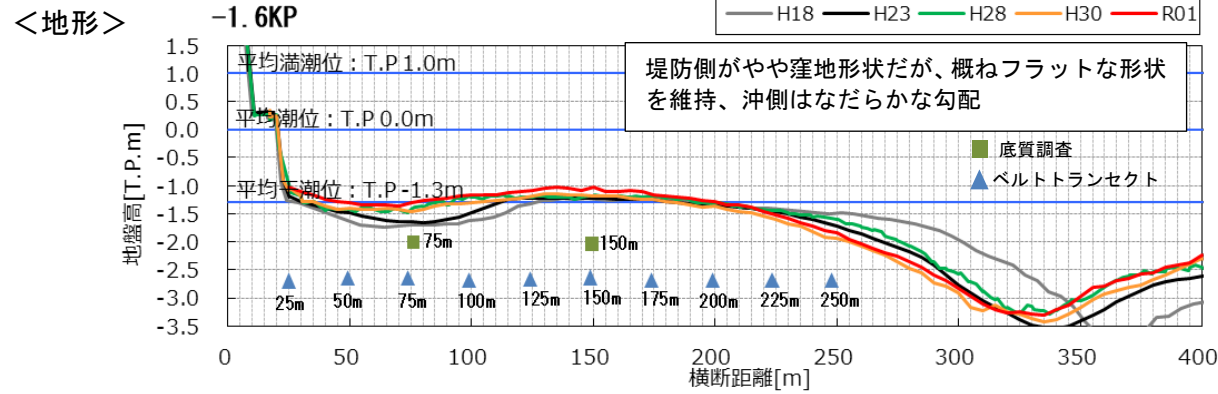
- ・地形は概ねフラットであるが、堤防側に窪地を形成している箇所も見られる。
- ・窪地部にはシルト粘土分が堆積し、底質が悪くなっている。
- ・このような箇所では、底生動物の生息数が少ない傾向となっている。
