令和2年モニタリング結果

<ヨシ原編>

令和3年2月

国土交通省 中部地方整備局 豊橋河川事務所

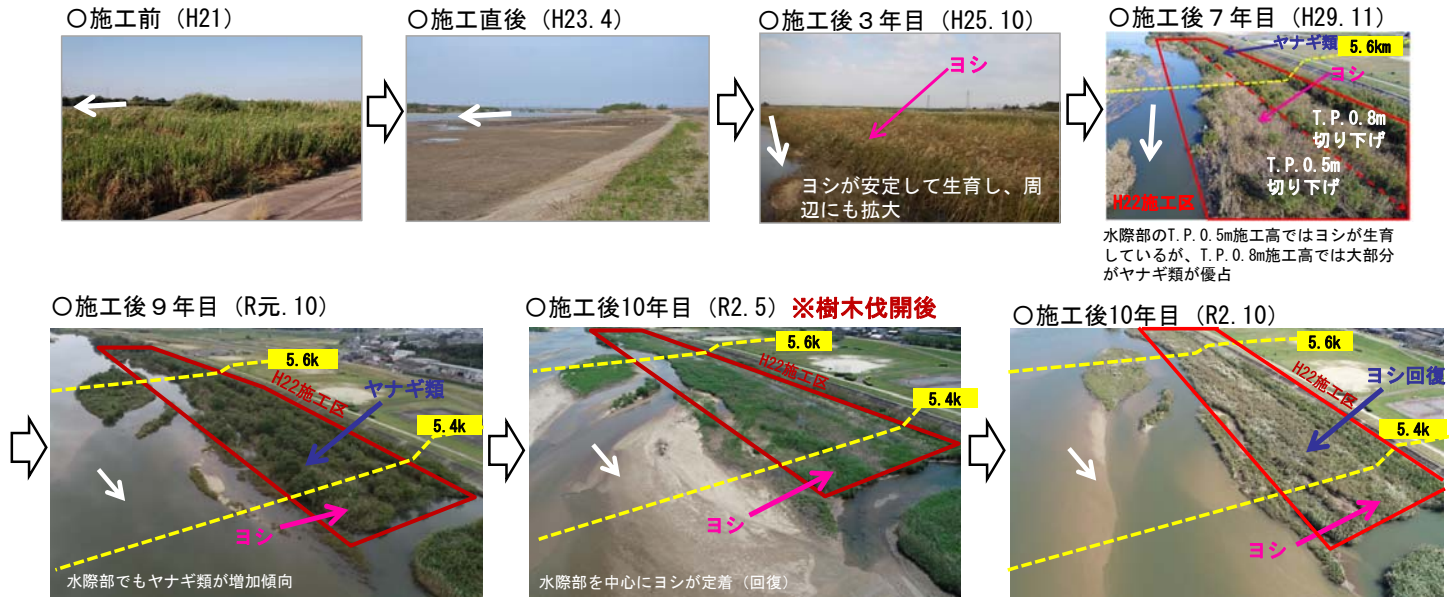
■平成22年度施工区 (5.4k左岸付近)

- ・平成22年度施工区(5.4~5.6k左岸付近)では、施工前は地盤が高く、オギ群落やセイタカアワダチソウ群落が優占し、ヨシは水際部に僅かに生育
- ・施工後2年目(H23)以降、ヨシは順調に生育・拡大したが、地盤の高いT.P.0.8m箇所では、その後ヤナギ類が定着・拡大
- ・令和元年度(令和2年冬季)には、ヤナギ類の樹木伐開(維持管理)を実施し、ヨシが回復

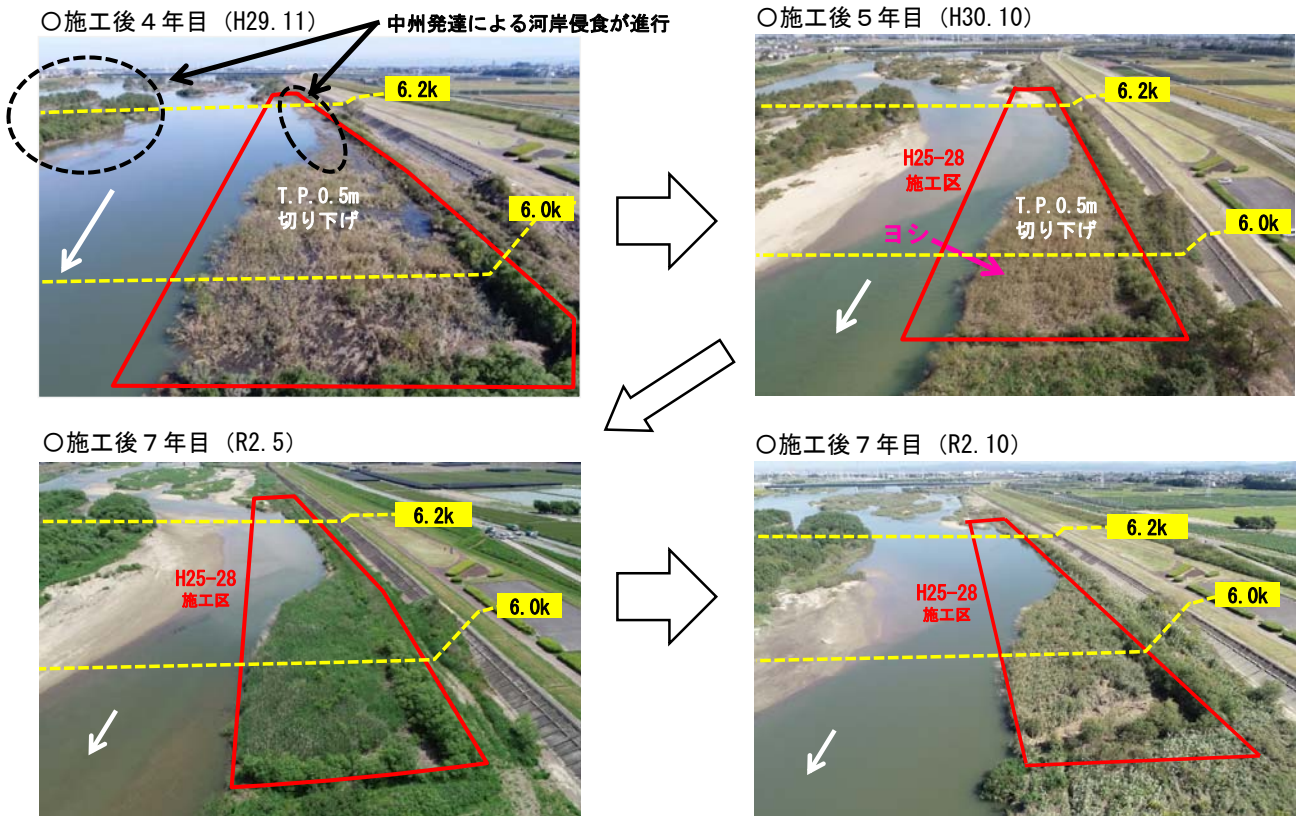
■平成25-28年度施工区 (6.0k左岸付近)

- ・平成25~28年度施工区では、下流側は広くヨシが定着し安定しているが、上流側は中州発達により河岸侵食が進行。現在は安定

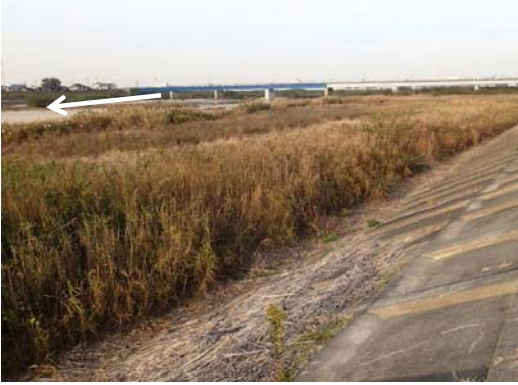
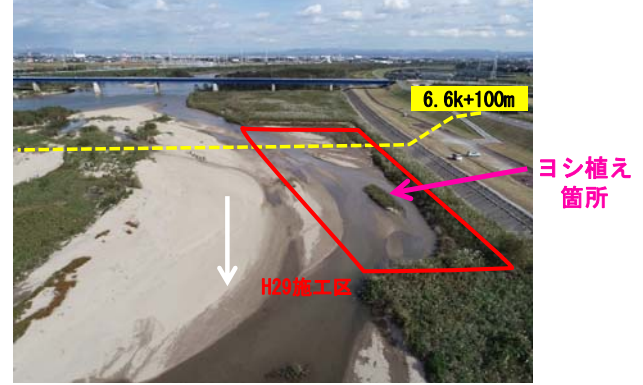
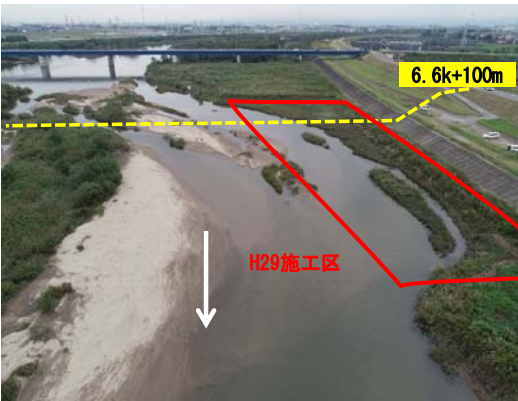
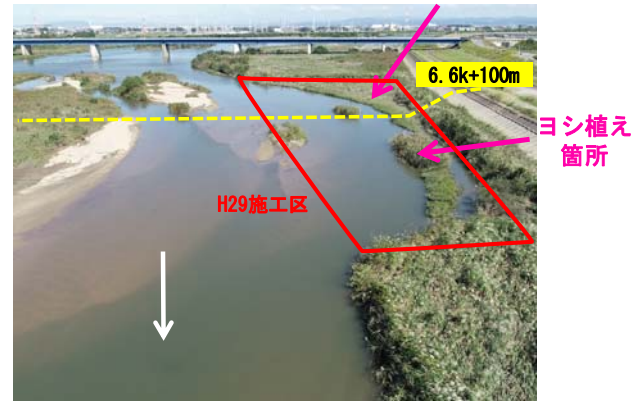
■平成29年度施工区 (6.6k左岸付近)

- 平成29年度施工区では、中央部に中州が発達し、左岸側(施工区の前面)にみお筋を形成
- ヨシ植え箇所では、部分的にヨシが生育

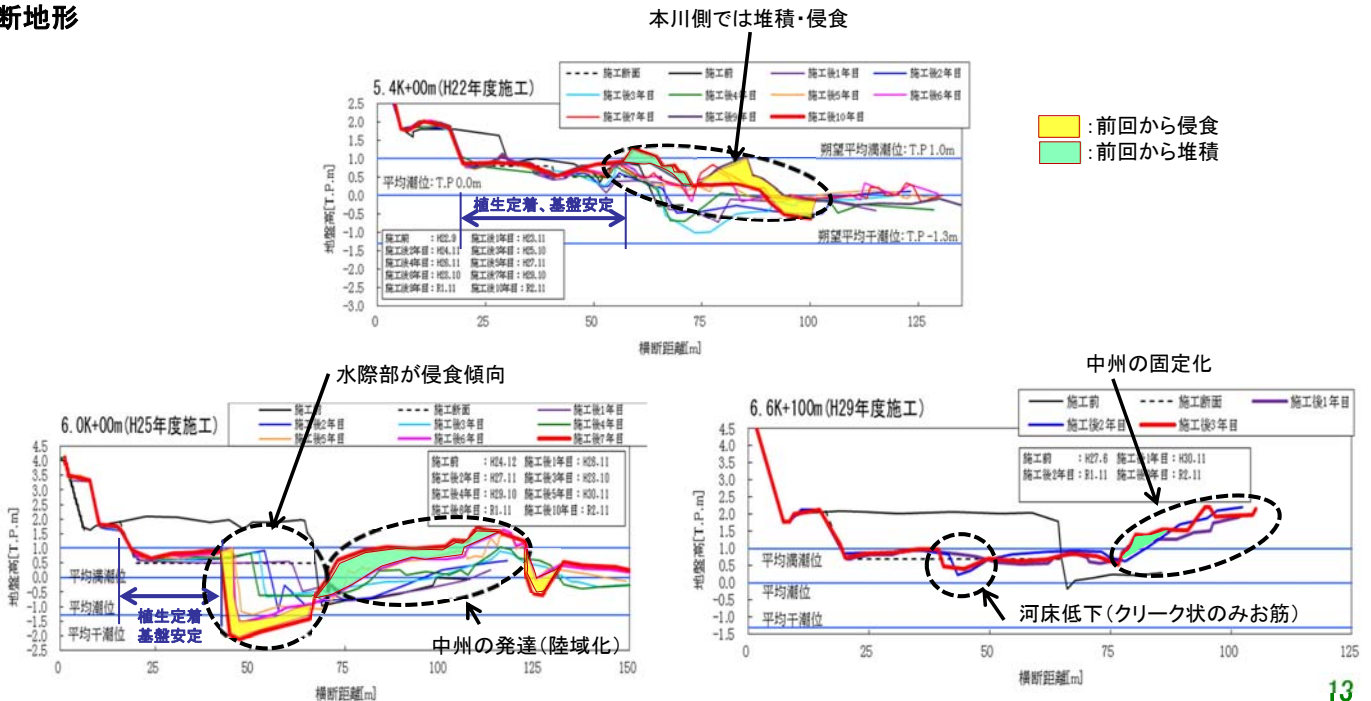
◆横断地形

- 5.4k+00m測線(H22施工)では、施工区付近は概ね安定。本川側では堆積・侵食がみられる
- 6.0k+00m測線(H25施工)では、水際部の侵食が徐々に進んでいるが、植生の定着する基盤も残っている。施工区前面の中州が発達し、みお筋が施工区側に寄りつつある
- 6.6k+100m測線(H29施工)では、本川側の中州が固定化し、施工区の一部で河床低下(クリーク状のみお筋)を形成

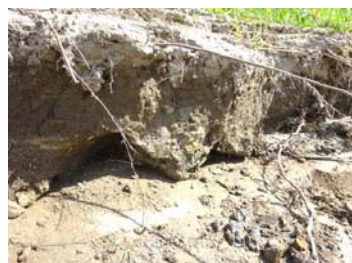
水際の露出部から、基盤は砂層が中心で粘土層は未確認

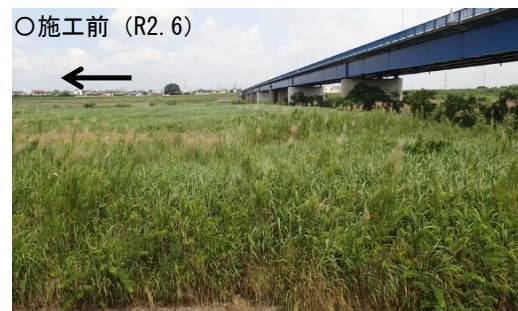
陸域部は地盤が高く、オギやセイタカヨシが優占

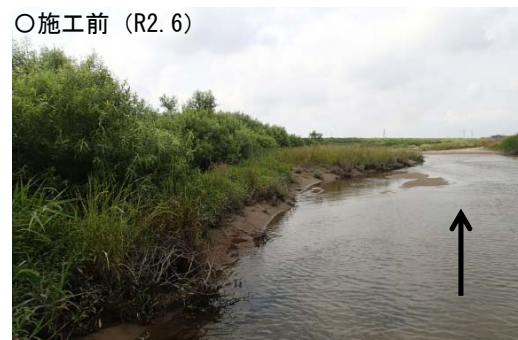
水際部は、ヤナギ類が優占し、一部ツルヨシが生育

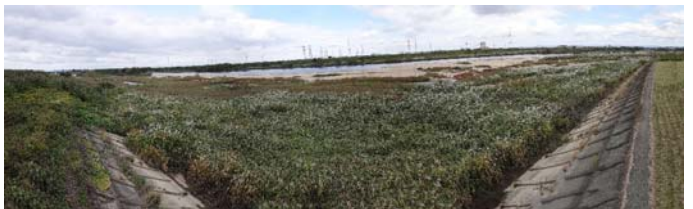
■7.8k左岸側の状況(踏み倒し実施前)(R2.11撮影)

- ・ 矢作川下流部では、①5.4-6.0k付近(右岸)、②7.0-8.3k付近(左右岸)、③9.1-9.8k付近(左右岸)においても樹木伐開を実施
- ・ ヤナギ類の再繁茂抑制を目的として、樹木伐開後にブルドーザーによる踏み倒しを実施
- ・ 今後、ヤナギ類の再繁茂状況を確認し、その対策効果を把握

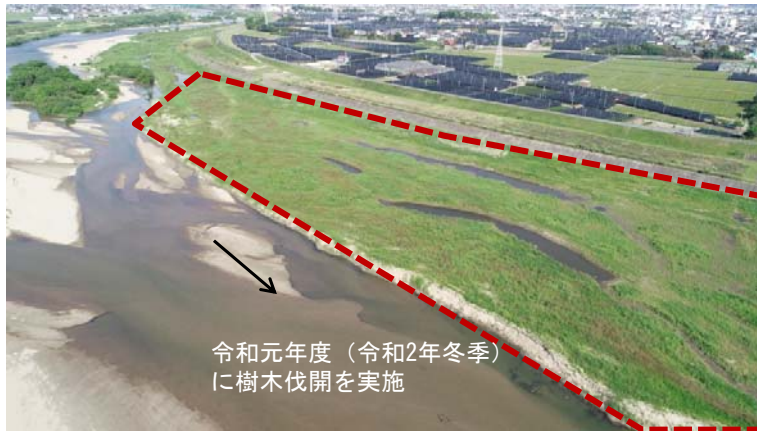
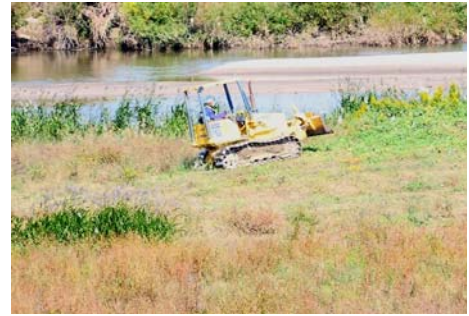
■7.0k左岸側の状況（R2.5撮影）

- ・施工区上流（上塚橋上流、左岸7.0k）におけるヨシ生育高やワンド・たまりの状況を把握
- ・ヤナギ類の再繁茂抑制のため、樹木伐開後にブルドーザーによる植生の踏み倒しを実施
- ・今後、再繁茂の抑制について現地確認を行い、その効果を把握

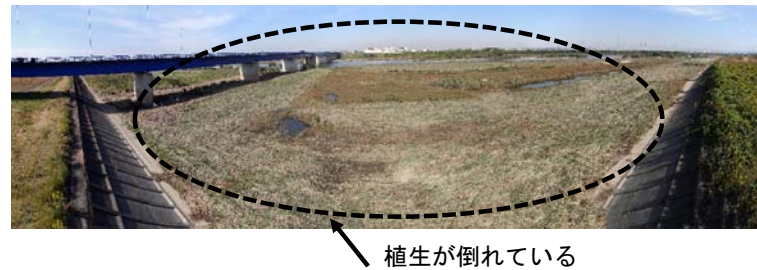
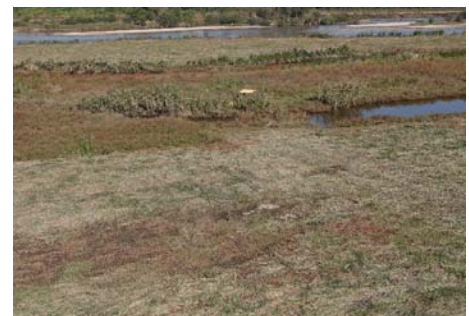
■7.0k左岸側の状況（R2.11撮影）

再繁茂抑制のため、ブルドーザーによる踏み倒しを実施（令和2年11月）

踏み倒し後の状況
