# 令和2年モニタリング結果の概要 春季報告

## <ヨシ原編>

令和2年8月

国土交通省 中部地方整備局 豊橋河川事務所

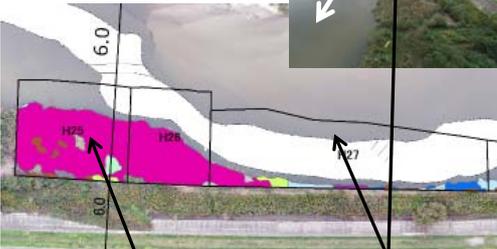
### ◆植生分布の変化(6.0k付近)

施工後3~4年目でヨシ原が定着・拡大し、安定的に生育。地形変化も小。一部、ヤナギ類が侵入したが、拡大していない

水衝部の基盤環境が侵食傾向

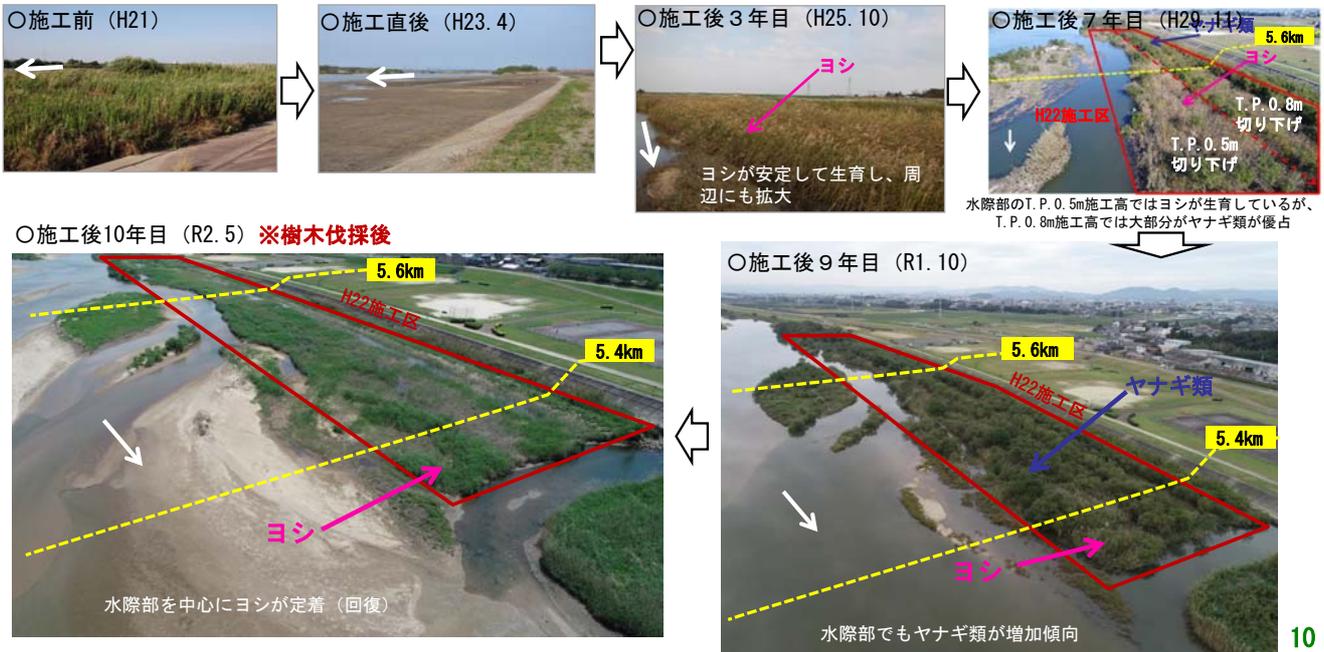
- 平成22年度施工区(5.4~5.6K左岸付近)では、施工前は地盤が高く、オギ群落やセイタカアワダチソウ群落が優占し、ヨシは水際部に僅かに生育
- 施工後2年目(H23)以降、ヨシは順調に生育・拡大したが、地盤の高いT.P.0.8m箇所では、その後ヤナギ類が定着・拡大
- 令和元年度冬季には、ヤナギ類の樹木伐採(維持管理)を実施

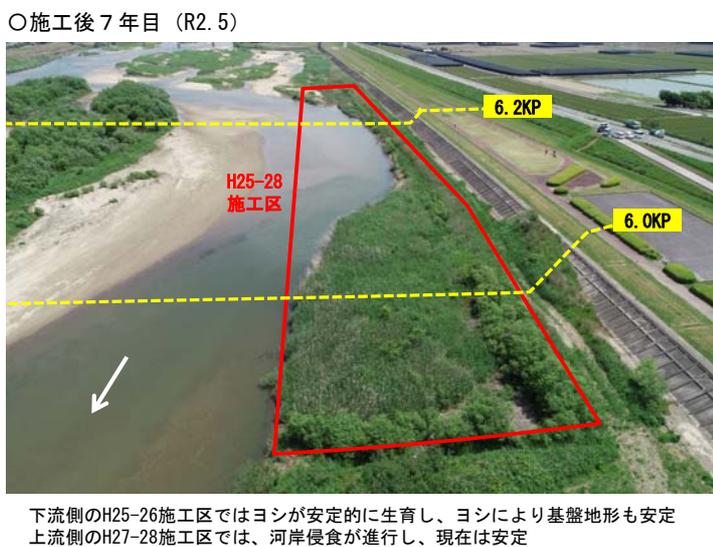
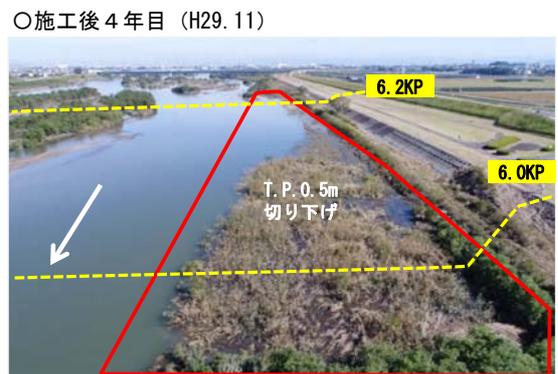
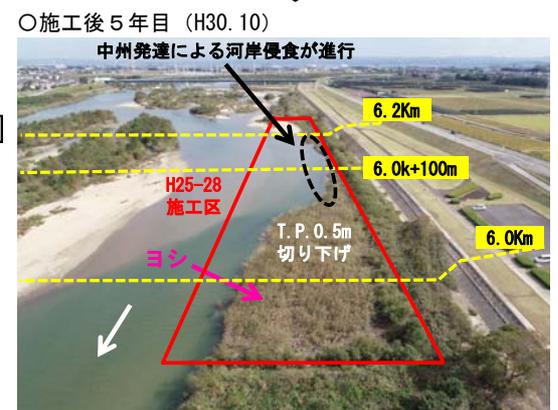
- 平成25~28年度施工区では、下流側は広くヨシが定着し安定しているが、上流側は河岸浸食が進行し、現在は安定

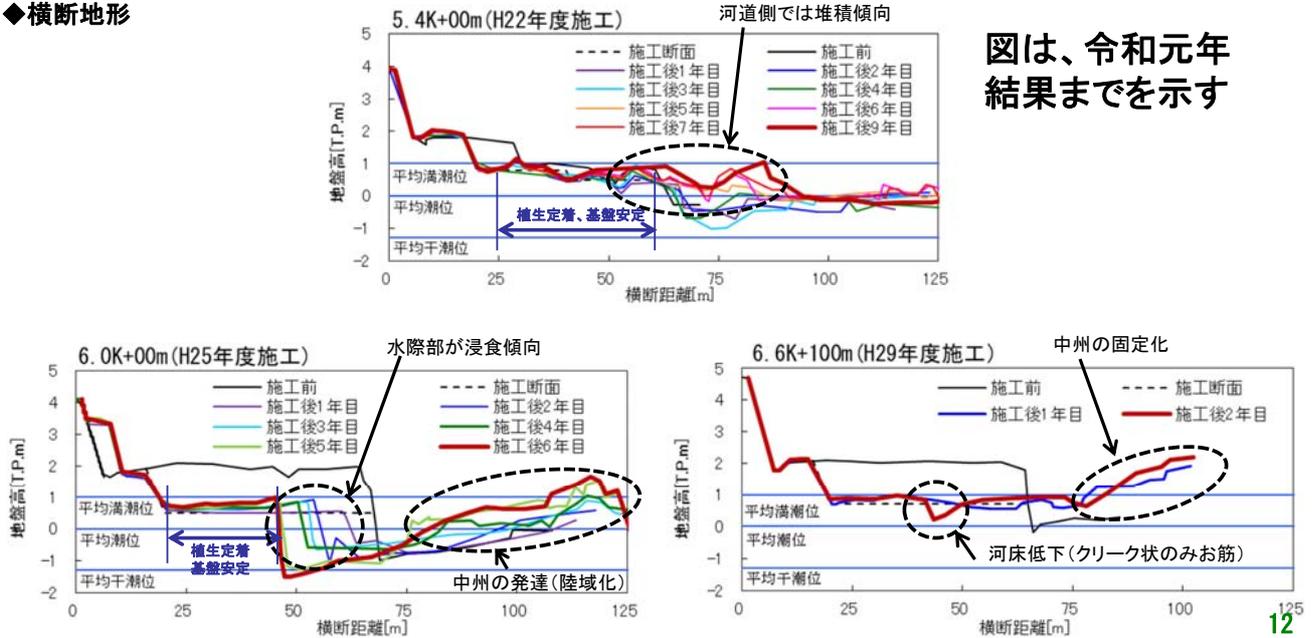
##### ◆横断地形

- ・ 5.4k+00m測線 (H22施工)では、施工区付近は概ね安定しているが、本川側では全体に堆積傾向
- ・ 6.0k+00m測線 (H25施工)では、水際部が施工後侵食されたが、植生定着とともに安定している。施工区前面の中州の陸域化が進行し、中州発達にともなう河道変化が確認される
- ・ 6.6k+100m測線 (H29施工)では、本川部の中州の固定化にともない施工区の前面が堆積、その背後部が河床低下(クリーク状のみお筋)を形成

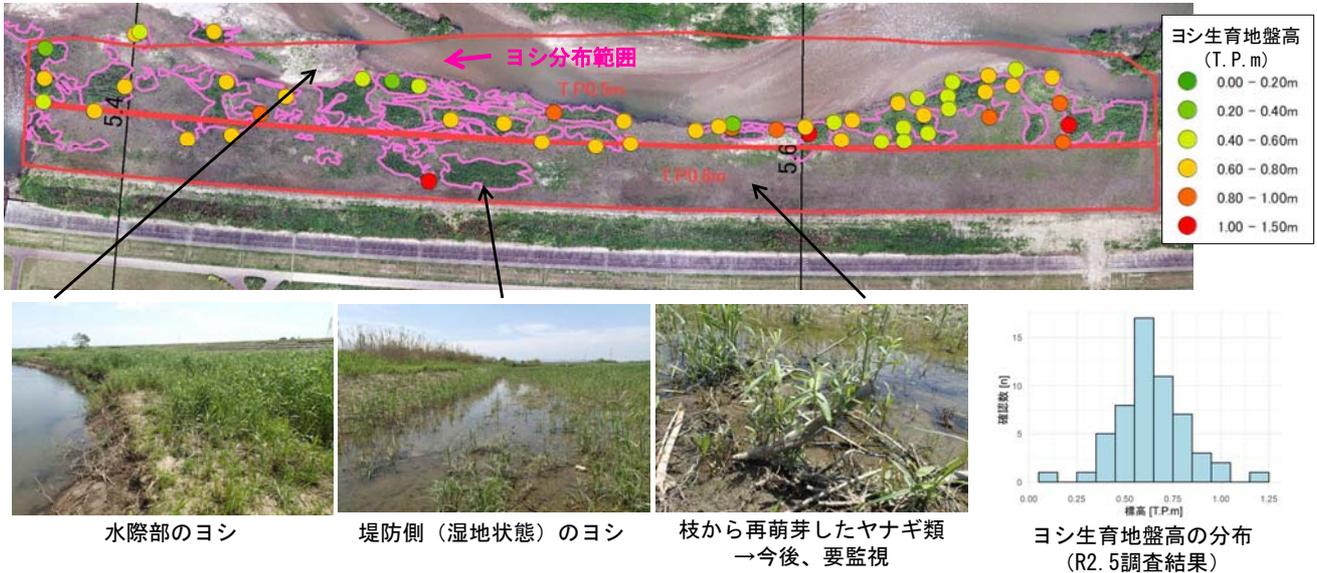
#### ◆H22年度施工区のヨシ概略分布(R2.5月時点)

- ・ H22年度施工区では、R1緊急3カ年対策によるヤナギ類の樹木伐採が実施(地形改変なし)
- ・ R2年5月に、ヨシの生育・分布状況を概略把握するとともに、その生育地盤高を計測  
→ ヨシは水際部を中心に広く生育を確認(伐採効果を確認)。その生育高は、T.P.0.5m～T.P.0.7m程度であり、施工後から現在までヨシの好適な地形が維持された箇所と推測
- ・ ヤナギ類は、工事後残った枝・根からの再萌芽を一部確認(後日、ヨシ植え時に一定除去)

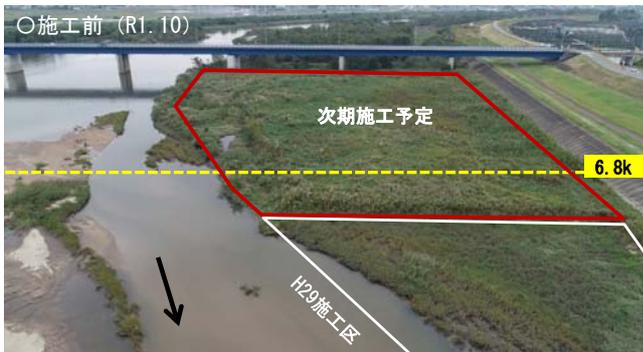
次期施工予定区6.8k左岸は、河道内湾部に位置し、砂州幅が広い下流側に、H29年度施工区が連続

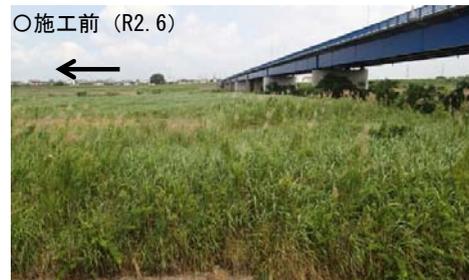
水際の露出部から、基盤は砂層が中心で粘土層は未確認

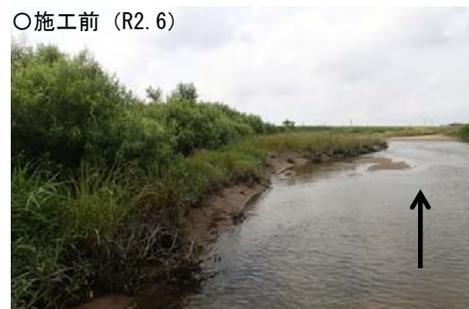
陸域部は地盤が高く、オギやセイタカアワダチソウが優占

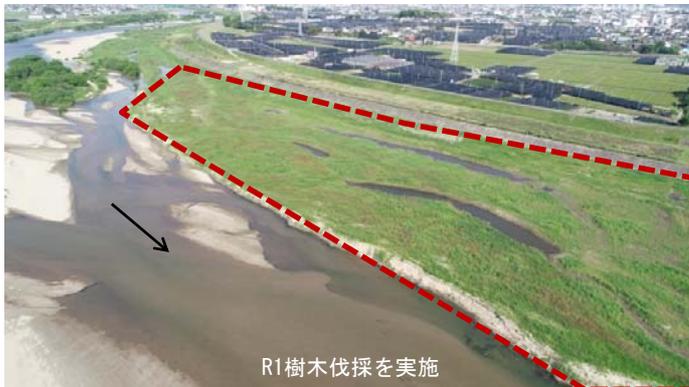
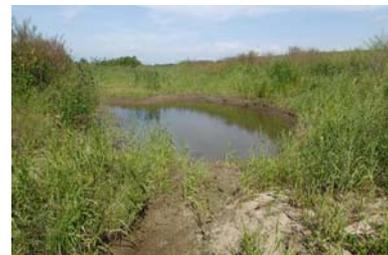
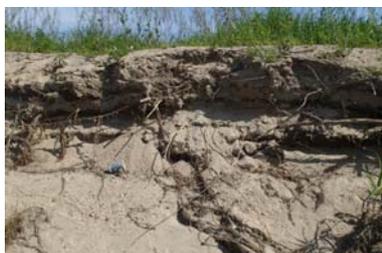
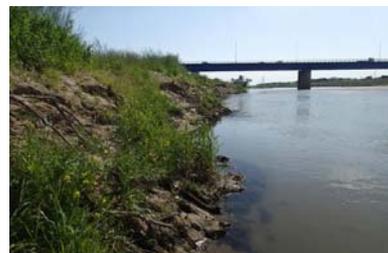
#### ■ 7.0k左岸側の状況 (R2.5撮影)

- ・ 施工検討の参考とするため、施工区上流7.0kのヨシ生育高やワンド・たまりの地形を把握
- ・ 全体に地盤が高く、ヨシはワンド付近の一部のみで生育を確認
- ・ 水際部は断崖化しており、粘土層は確認されなかった
