# 令和 3 年モニタリング結果

## ＜ヨシ原編＞

令和4年2月

国土交通省 中部地方整備局 豊橋河川事務所

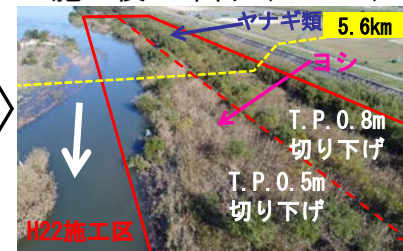
○施工後7年目 (H29. 11)

水際のT.P. 0.5m施工高ではヨシが生育しているが、T.P. 0.8m施工高では大部分がヤナギ類が優占

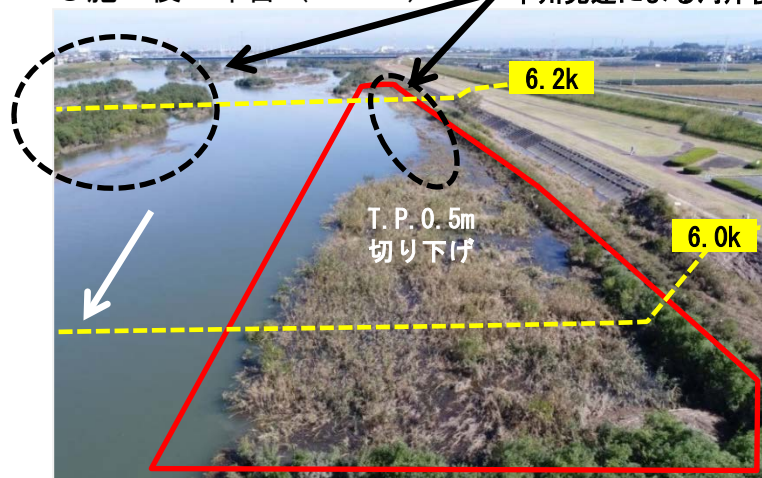
○施工後4年目（H29.11）

中州発達による河岸侵食が進行

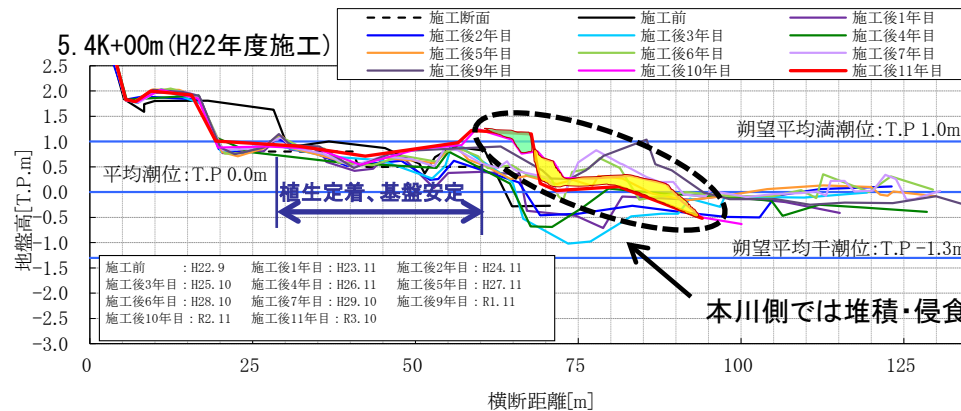
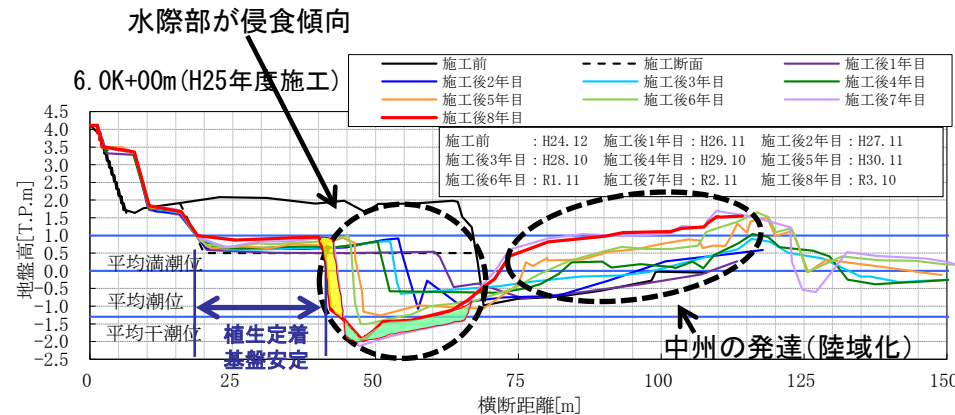
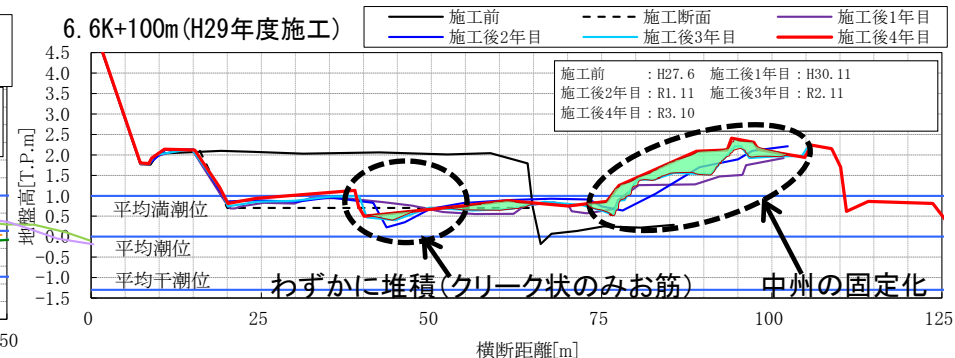
### ◆横断地形

- 5.4k+00m測線 (H22施工) では、施工区付近は概ね安定。本川側では堆積・侵食がみられる。
- 6.0k+00m測線 (H25施工) では、水際部の侵食が徐々に進んでいるが、植生の定着する基盤も残っている。施工区前面の中州が発達し、みお筋が施工区側に寄りつつある。
- 6.6k+100m測線 (H29施工) では、本川側の中州が固定化し、R2年にかけて施工区の一部で河床低下(クリーク状のみお筋)が進行したが、R3年はみお筋に若干堆積傾向。

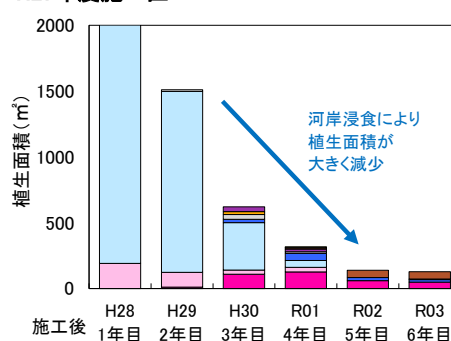
H27年度施工区

- ・ H22施工区では、ヨシ面積はT.P.0.5m施工高で施工後4年目をピークに増加。その後ヤナギ類が増加し、ヨシ面積は漸減。9年目にヤナギ類を伐開、ヨシ面積が再び増加(回復)。
- ・ H25-26施工区では、施工後3年目以降ヨシが安定的に生育、ヨシにより基盤地形も安定しているが、ヤナギ類が徐々に増加傾向。
- ・ H27施工区では、河岸侵食により植生面積が減少。
- ・ H28-29施工区は、1年生草本群落はヨシ群落に遷移しつつある状況。

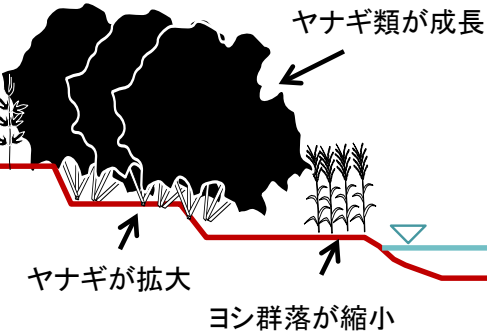
<施工後 R元年10月>

- ・ H22施工区では、ヤナギ類が繁茂することでヨシ群落が増加していたが、樹木伐開によりヨシ群落が回復。
- ・ ヤナギ類の下でもヨシは生残しており、その根から回復。  
→ヨシの再生能力は高く、基盤環境(地盤高、ヨシの根)が維持されていれば回復(再生)しやすいことが示唆。

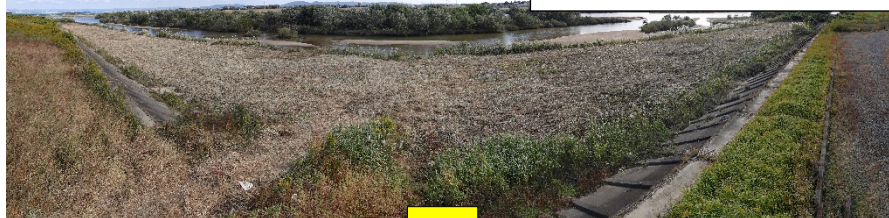
R2.11撮影: 踏み倒し済み

- ・①5.4-6.0k付近(右岸)、②7.0-8.3k付近(左右岸)等において樹木伐開を実施。R2年度には再繁茂対策としてブルドーザーによる踏み倒しを実施。
- ・R3年では再繁茂していない箇所も多く、踏み倒しによる再繁茂対策の一定の効果を確認。ただし、一部の箇所ではヤナギ類の萌芽を確認。※R3は踏み倒し実施なし
