# 令和4年度 モニタリング結果

## ＜ヨシ原編＞

令和5年3月

国土交通省 中部地方整備局 豊橋河川事務所

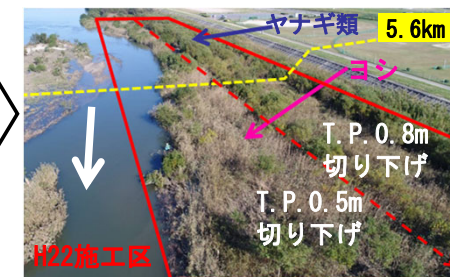
○施工後7年目 (H29. 11)

水際のT.P. 0.5m施工高ではヨシが生育しているが、T.P. 0.8m施工高では大部分がヤナギ類が優占

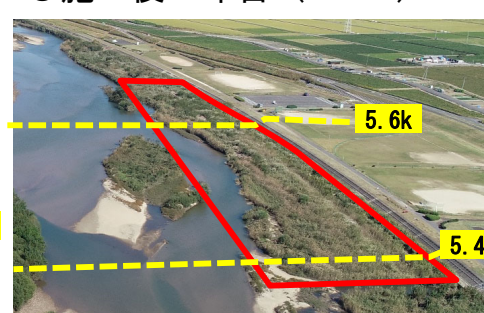
○施工後12年目 (R4. 10)

- 平成22年度施工区(5.4~5.6K左岸付近)では、施工前は地盤が高く、オギ群落やセイタカアワダチソウ群落が優占し、ヨシは水際部に僅かに生育。
- 施工後2年目(H23)以降、ヨシは順調に生育・拡大したが、地盤の高いT.P.0.8m箇所では、その後ヤナギ類が定着・拡大。
- 令和元年度(令和2年冬季)には、ヤナギ類の樹木伐開(維持管理)を実施し、ヨシが回復。
- 令和4年度は、特に施工区上流側の地盤の高い箇所でヤナギ類が拡大。

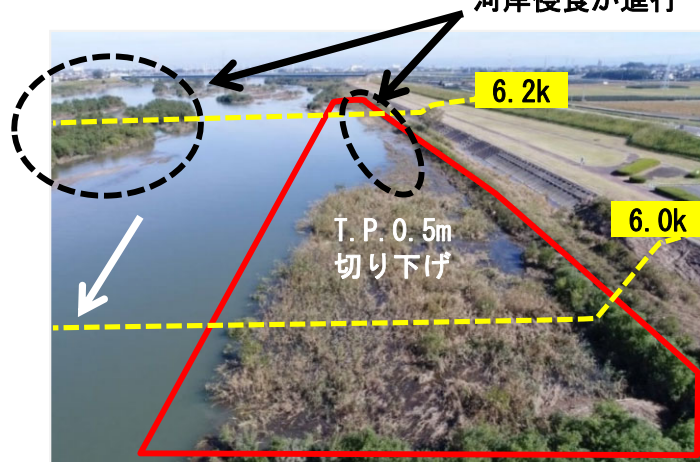
- ・ 平成25～28年度施工区では、下流側は広くヨシが定着し安定しているが、中央付近(H27施工区)は中州発達により河岸侵食が進行。
- ・ 河岸侵食箇所前面は断崖化しており、水際にはヨシ根が露出。

○施工後4年目 (H29.11) 中州発達による  
河岸侵食が進行

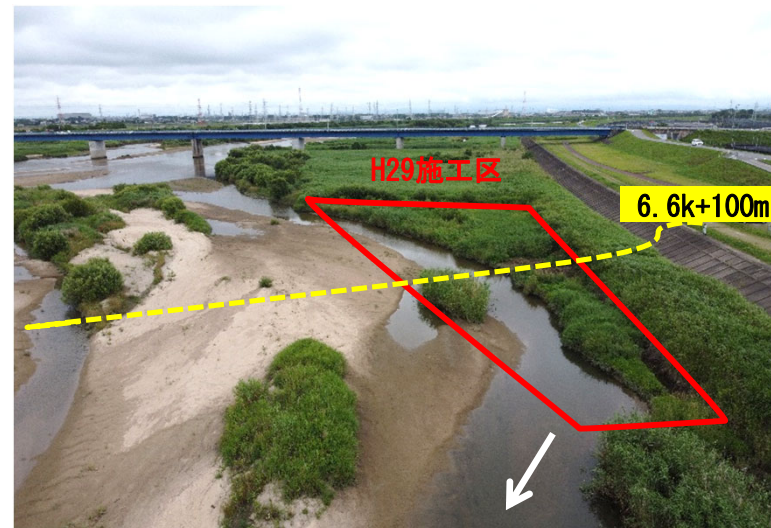
○施工後5年目（R4.6）

- 平成29年度施工区では、中央部に中州が発達し、左岸側（施工区の前面）にみお筋を形成
- ヨシ植え箇所では、部分的にヨシが生育。
- 令和4年度は、令和3年度から大きな変化は認められなかった。

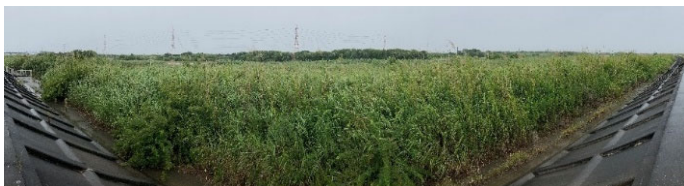
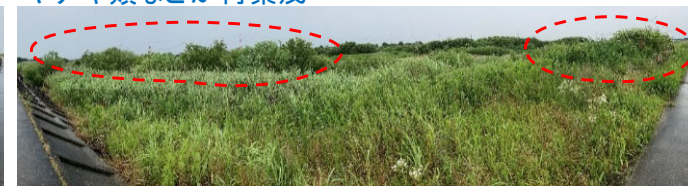
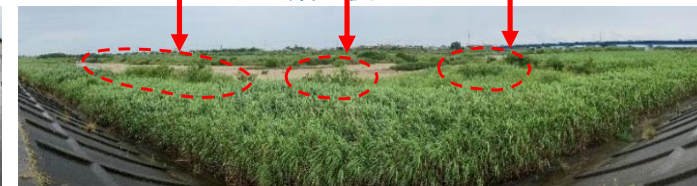
### ◆ 令和4年【春季】の景観撮影

- ・ 5.4kでは、令和元年度の樹木伐開によりヤナギが消失し、その後大きな景観変化はない。
- ・ 6.0kでは、樹木伐開により一時的にヤナギが消失していたが、令和3～4年にかけてヤナギ類が一部再繁茂した。
- ・ 6.6k+100mでは、令和3～4年にかけてヨシが拡大したが、ヤナギ類も主に堤防側との境界部において拡大(一部大型化)している。

ヤナギ類などが再繁茂

ヤナギ類が侵入・大型化

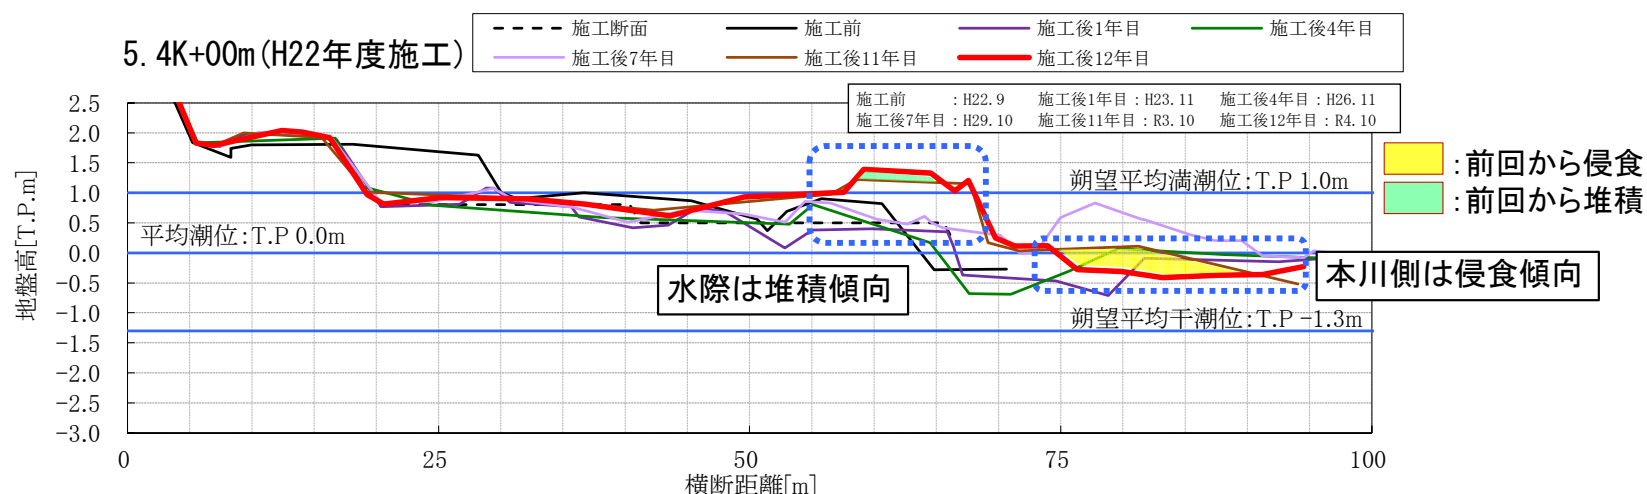
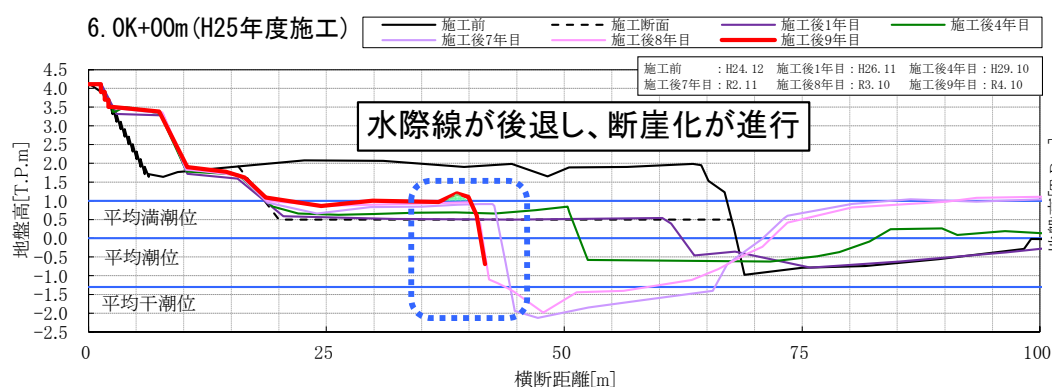
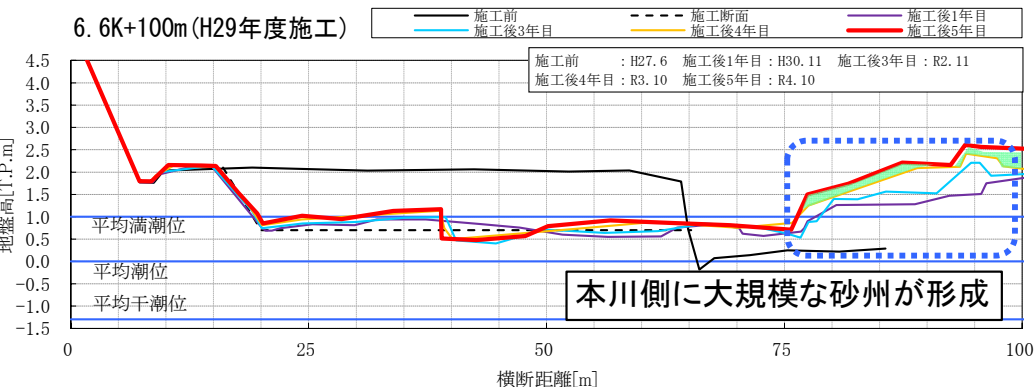
### ◆横断地形

- 5.4k+00m測線(H22施工)では、施工箇所付近は概ね安定。水際部は堆積、本川は侵食傾向。
- 6.0k+00m測線(H25施工)では、水際の侵食が進行し、断崖化傾向。植生の生育範囲(横断幅)は施工直後の約半分程度まで減少。
- 6.6k+100m測線(H29施工)では、概ね安定しているが、本川側に広い砂州を形成。

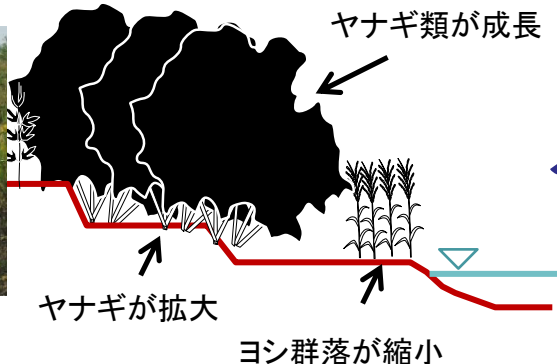
<施工後 R元年10月>

- ・ H22施工区では、ヤナギ類が繁茂することでヨシ群落が増加していたが、樹木伐開によりヨシ群落が回復。
- ・ ヤナギ類の下でもヨシは生残しており、その根から回復。
- ヨシの再生能力は高く、基盤環境(地盤高、ヨシの根)が維持されていれば回復(再生)しやすいことが示唆。

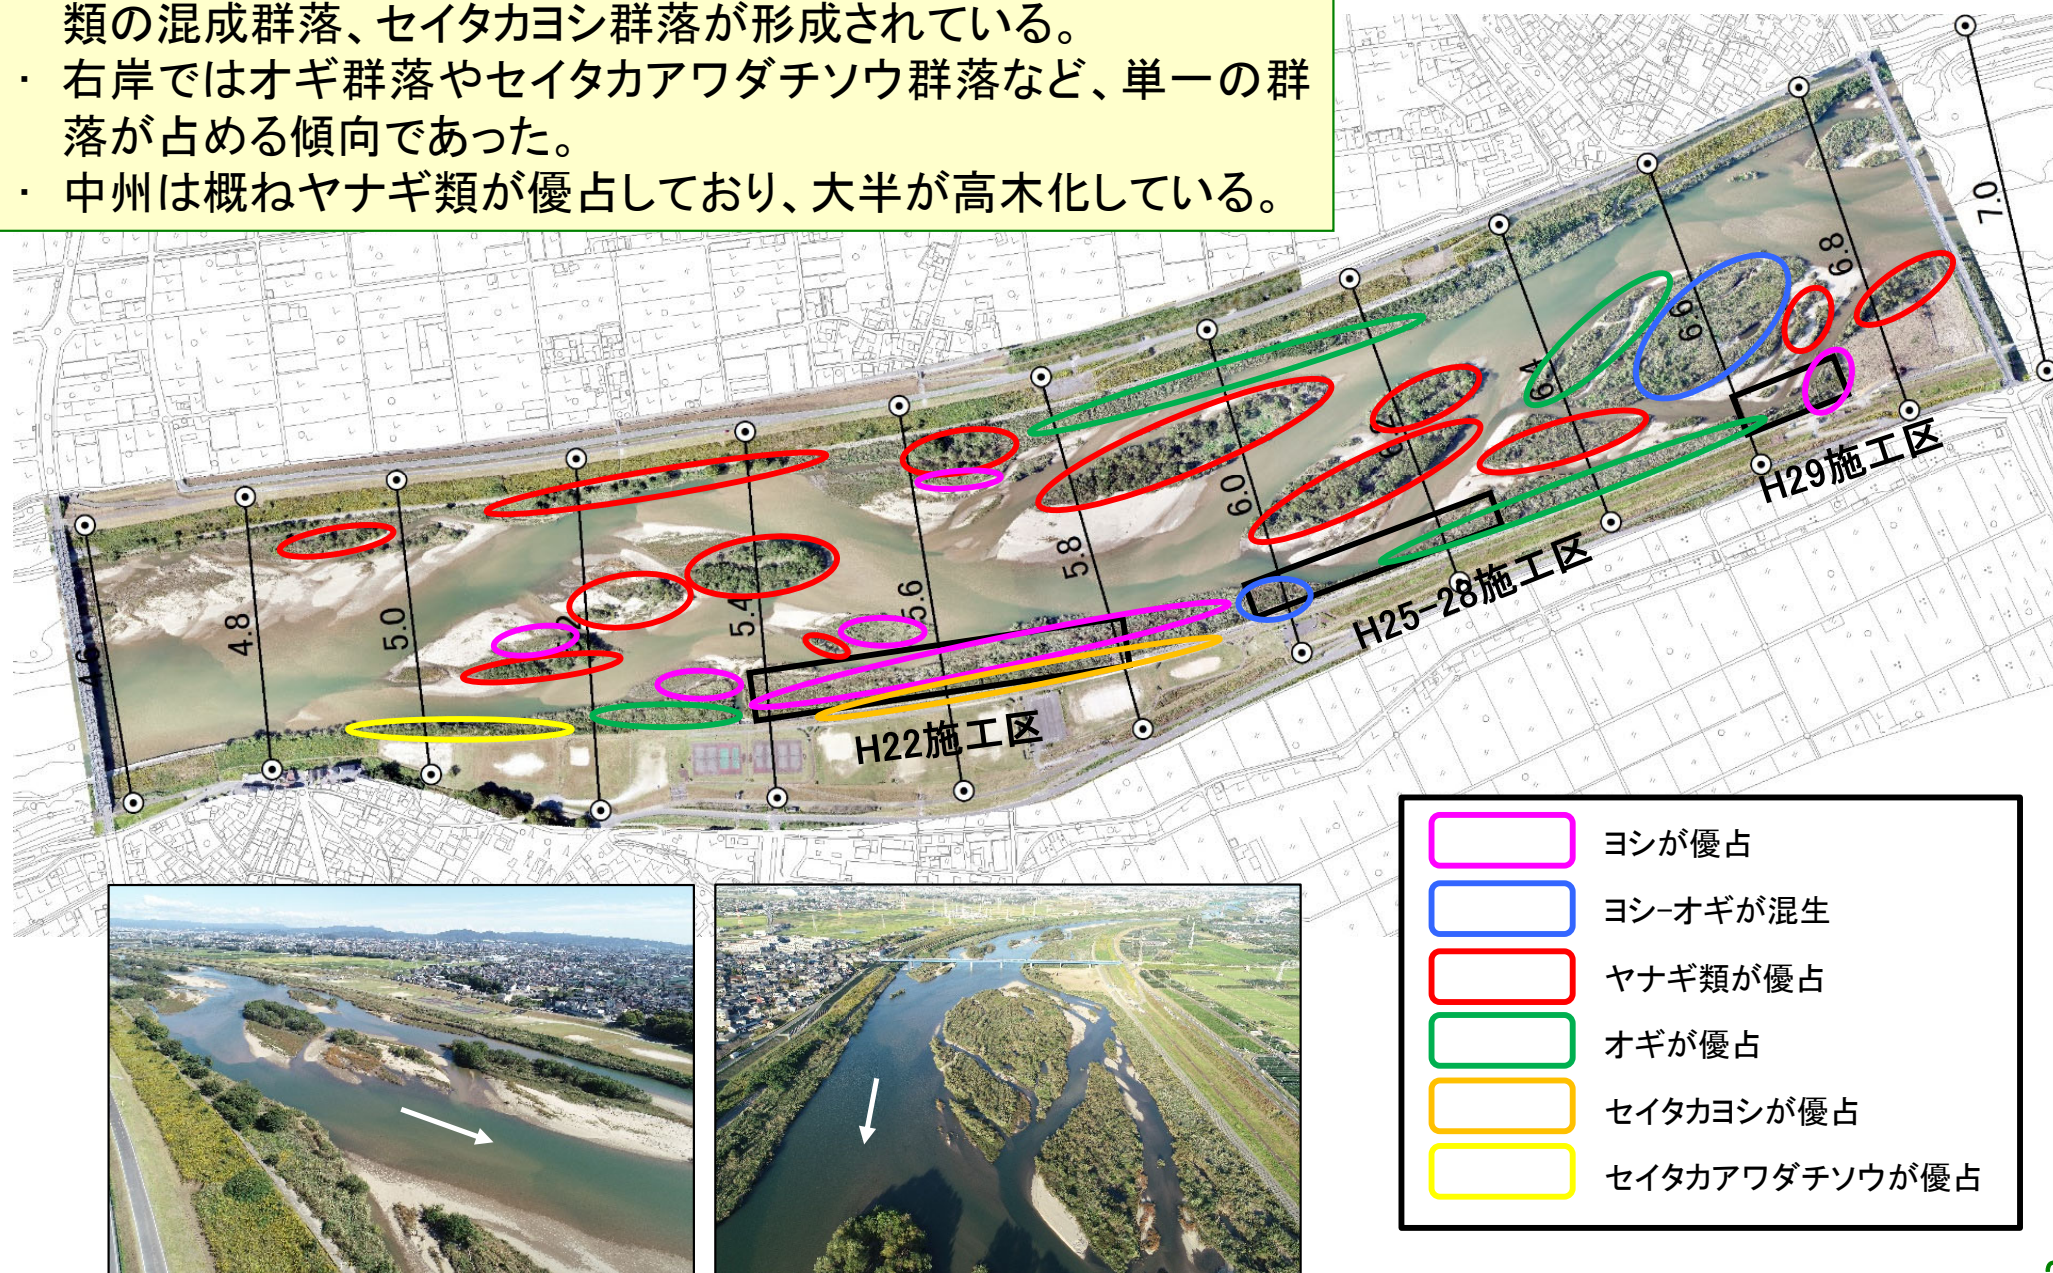
- ・ ヨシ原再生施工区が含まれる左岸側では、ヨシやヨシ-ヤナギ類の混成群落、セイタカヨシ群落形成されている。
- ・ 右岸ではオギ群落やセイタカアワダチソウ群落など、単一の群落占める傾向であった。
- ・ 中州は概ねヤナギ類が優占しており、大半が高木化している。
