# 令和5年度 モニタリング結果

## ＜ヨシ原編＞

令和6年2月

国土交通省 中部地方整備局 豊橋河川事務所

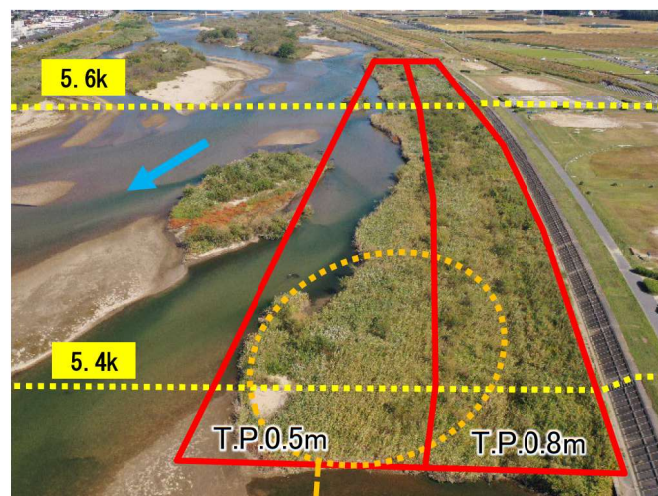
■H22年度施工区 (5.4k左岸付近)

- ・ H22年度施工区(5.4~5.6K左岸付近)では、地盤の高いT.P.0.8m箇所においてヤナギ類が定着・拡大。地盤の低いT.P.0.5m箇所では水際の侵食が進行するも概ねヨシが優占。
- ・ H25-28年度施工区(6.0k左岸付近)では、施工区中央のH27年度施工区付近で侵食が進行し、地形が維持される範囲では概ねヨシが優占。
- ・ H29年度施工区(6.6k左岸付近)では、施工区の水際が侵食しているが、残存する範囲では概ねヨシが優占。

○施工後13年目 (R5.11)

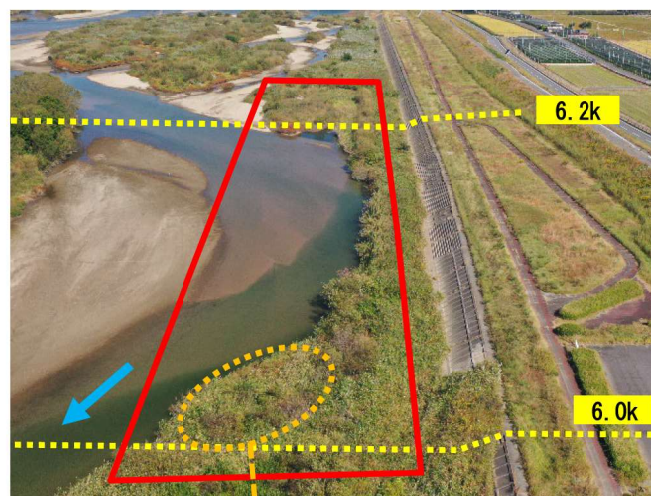
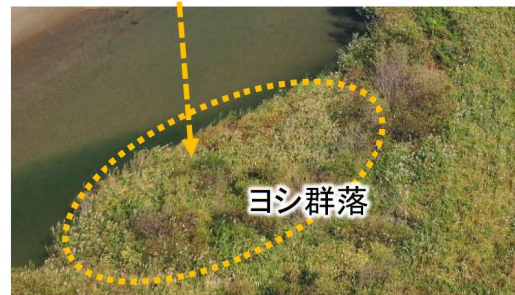
■H25-28年度施工区 (6.0k左岸付近)

○施工後10年目 (R5.11)

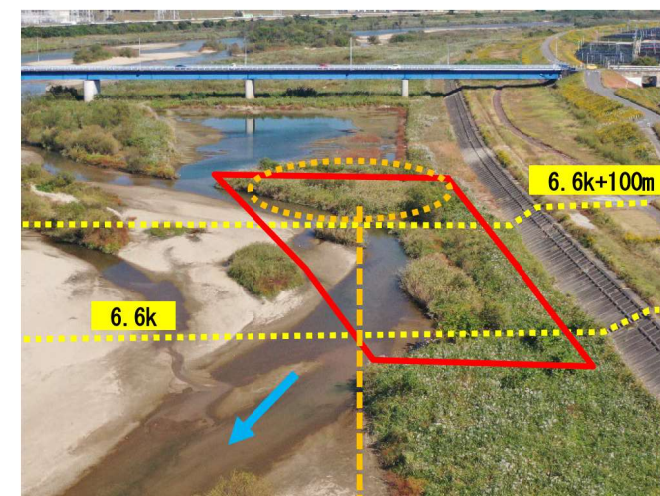
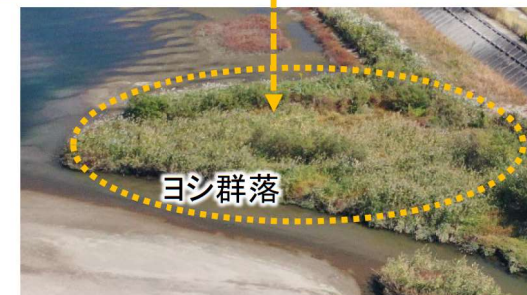
■H29年度施工区 (6.6k左岸付近)

○施工後6年目 (R5.11)

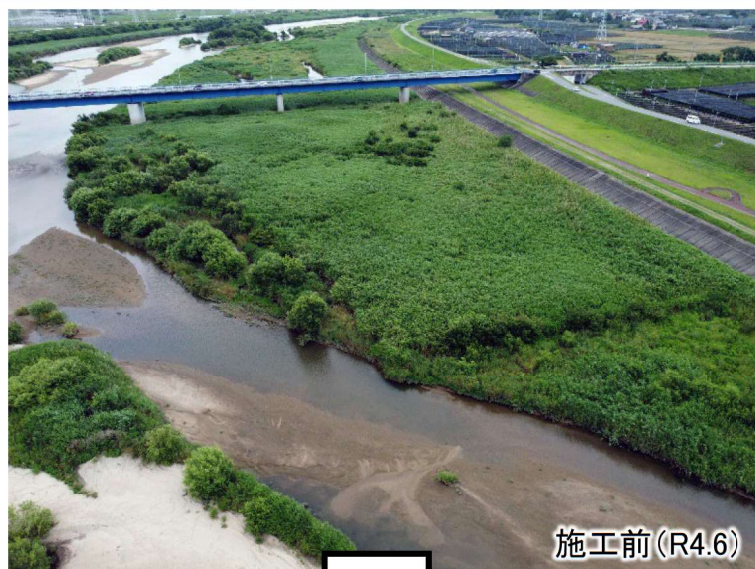
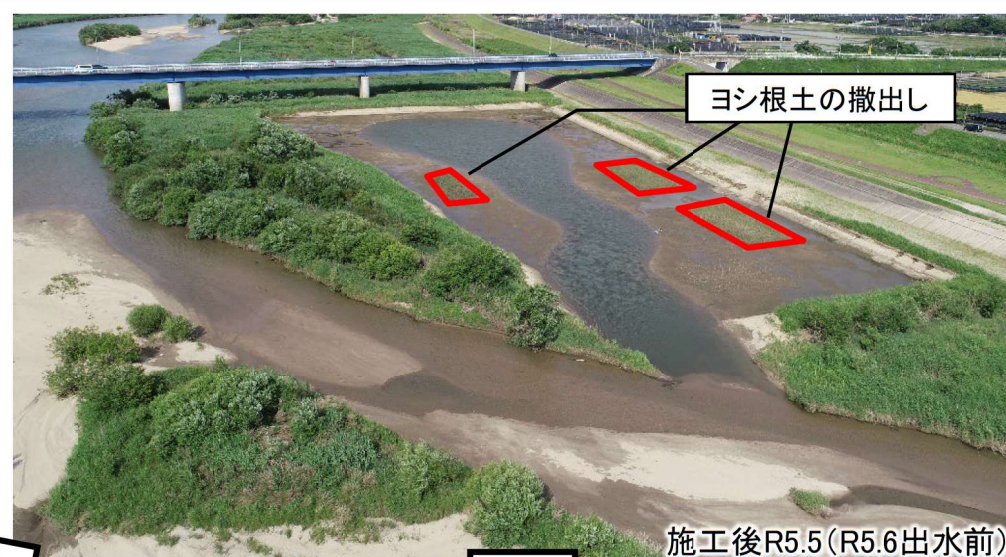
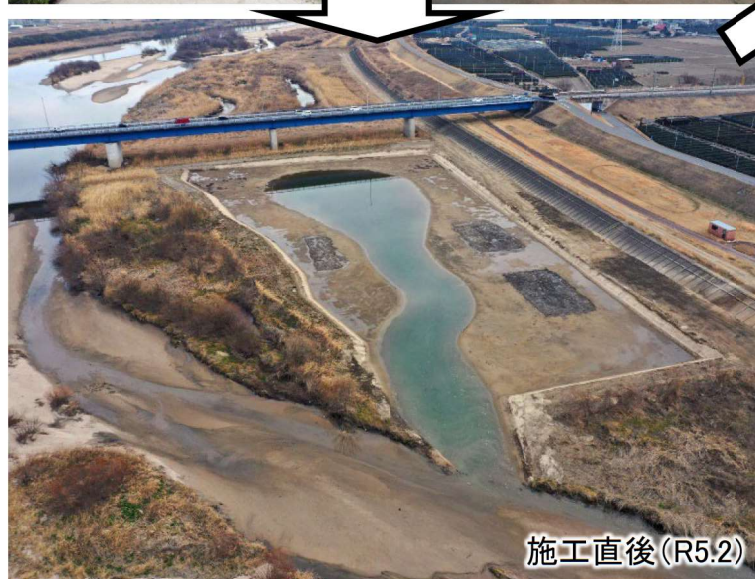
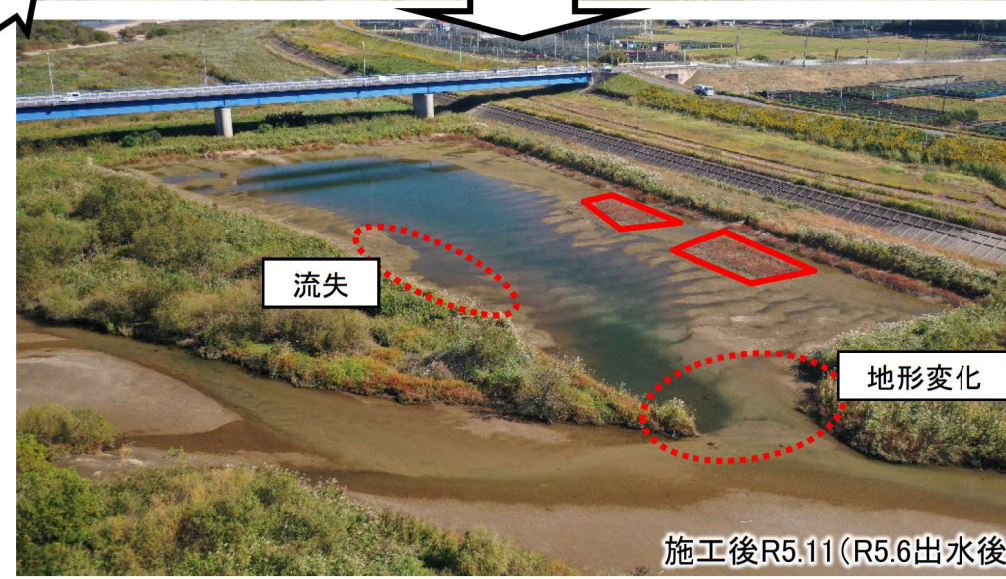
- ・ R4年度施工区では、ヨシ根土の撒出しを3箇所実施。R5.6出水でそのうちの1箇所が消失したものの、左岸寄りの2カ所は残存し、ヨシが一部生育。
- ・ 出水の前後でワンド地形は概ね維持されたものの、ワンド開口部付近等で地形が変化。

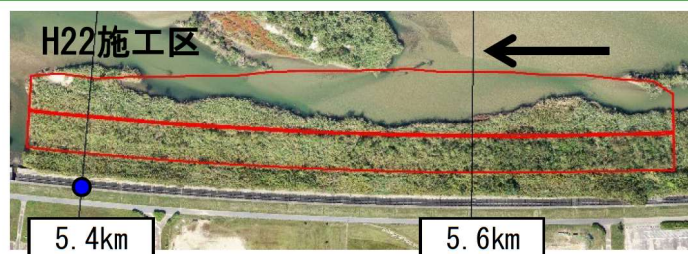
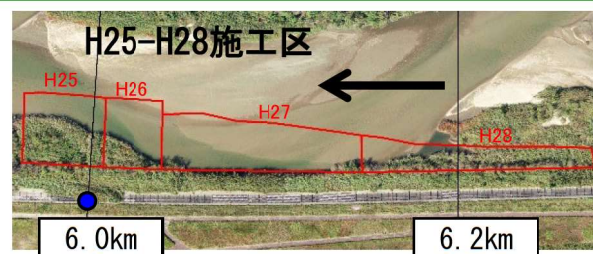
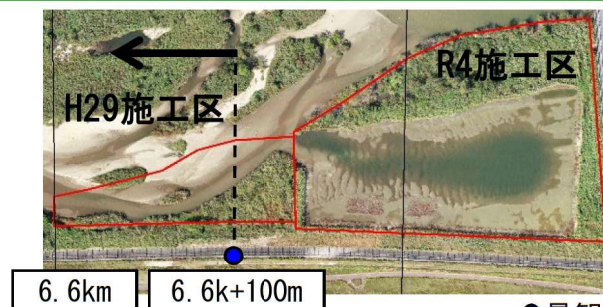
- ・ 5.4kでは、令和元年度の樹木伐開によりヤナギ類が消失し、景観に大きな変化はない。
- ・ 6.0kでは、樹木伐開により一時的にヤナギ類が消失していたが、伐採から年数が経過し、ヤナギ類が一部再繁茂・高木化した。
- ・ 6.6k+100mでは、施工断面の地盤高の変化する箇所付近でヤナギ類が高木化する傾向が認められた。

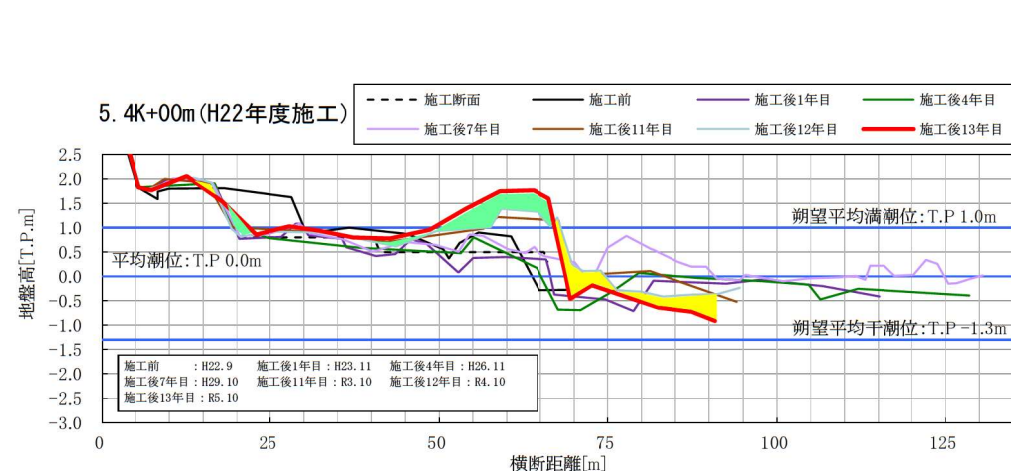
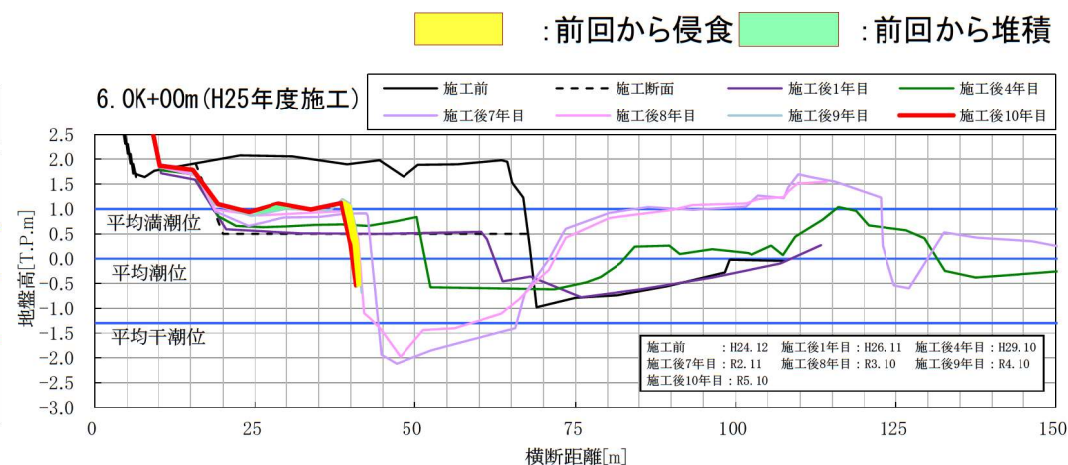
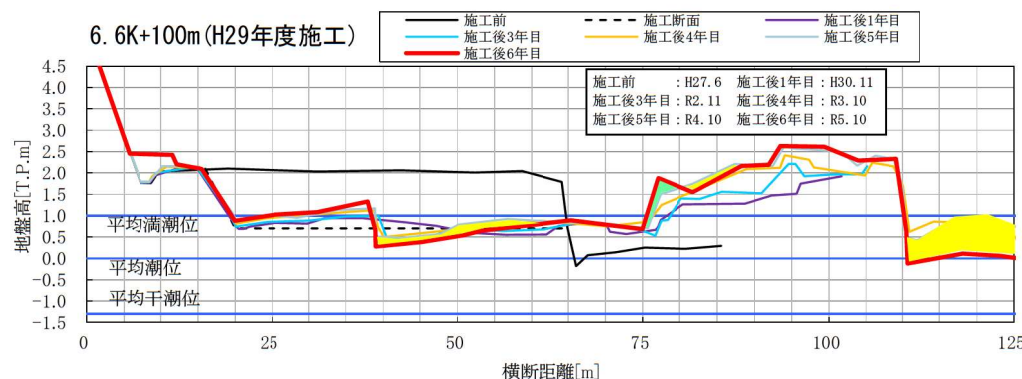
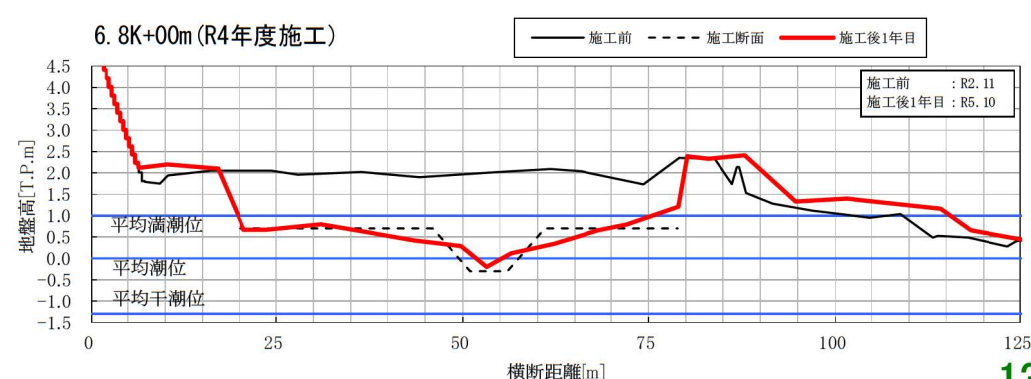
- ・ 5.4k+00m測線(H22施工)では、水際部(陸側)で堆積、水際部(本川側)では侵食。
- ・ 6.0k+00m測線(H25施工)では、水際部の侵食がやや進行もR4からは大きな変化はなし。施工範囲のおよそ半分の範囲が侵食により消失。
- ・ 6.6k+100m測線(H29施工)では、水際(本川側)でやや侵食が進行も概ね安定。左岸から75m～には中州を形成。
- ・ 6.8k+00m測線(R4施工:ワンド)では概ね施工断面を維持するも、R5.6出水後、ワンド法面の緩傾斜化が進行。ヨシの生育比高と同程度の地盤高は保たれており今後の変化を注視。

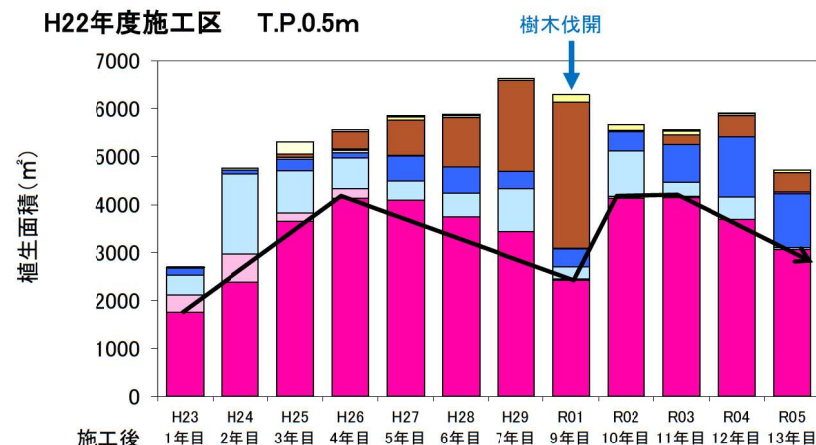
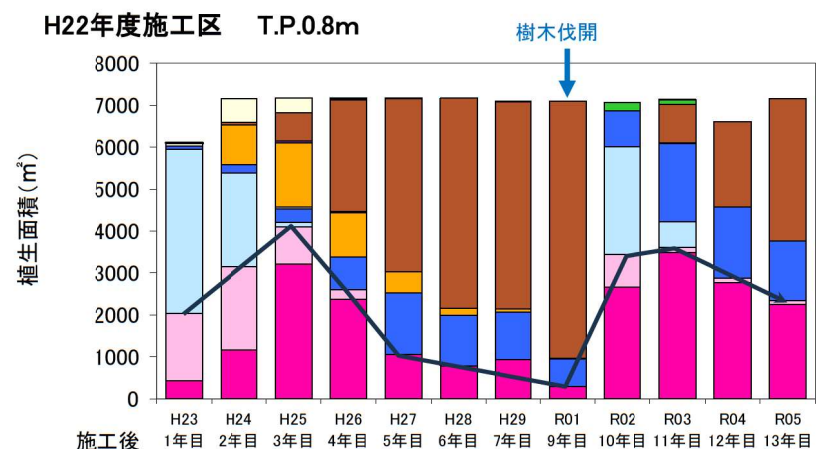
- ヨシ面積はT.P.0.5m施工高で施工後4年目をピークに増加。その後ヤナギ類が増加し、ヨシ面積は漸減。9年目にヤナギ類を伐開、ヨシ面積が再び増加するも河岸浸食に伴い漸減。

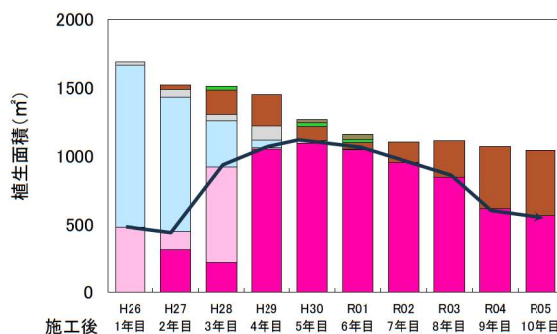
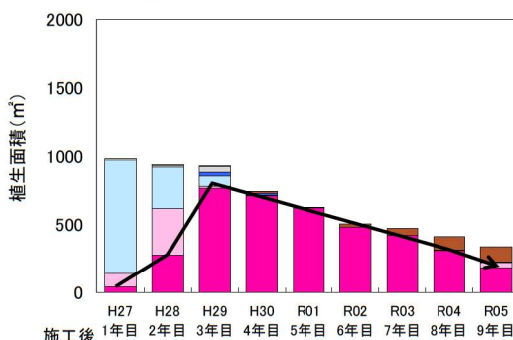
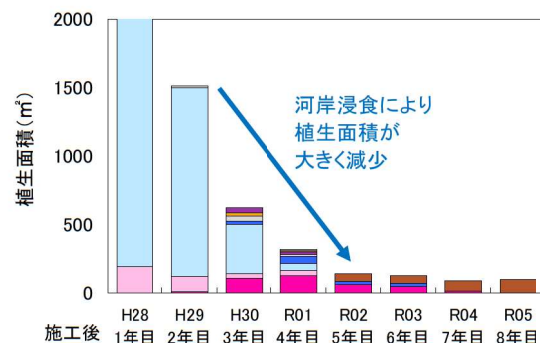
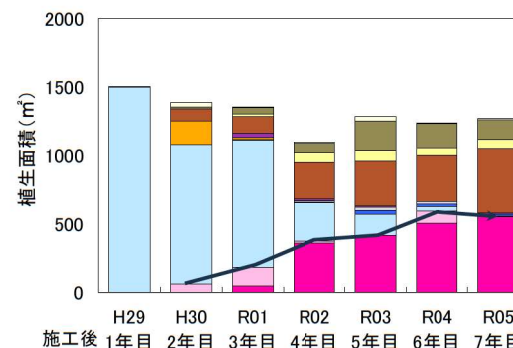
- ・ H25-26施工区では、施工後3年目以降ヨシが安定的に生育しているが、H25施工区ではヤナギ類が増加傾向。また、両施工区ともに植生面積、ヨシ面積ともに減少傾向。
- ・ H27施工区では、河岸侵食により植生面積が激減。残存する箇所にはヤナギ類が生育。
- ・ H28施工区は、一年生草本群落とヨシ群落とヤナギ群落に遷移し、ヨシ面積は増加傾向。

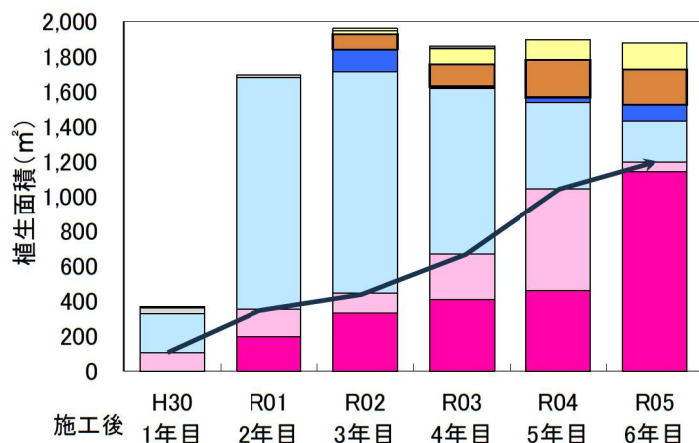
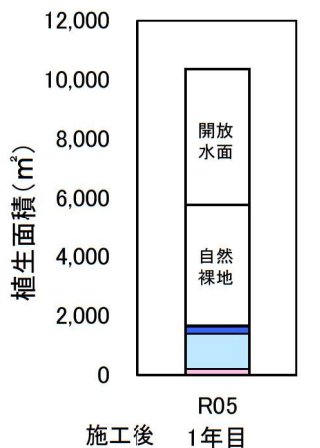
- ・ H29施工区は、一年生草本群落が生殖しつつあり、ヨシ面積は増加傾向。
- ・ R4施工区は、施工後1年目であり地区のほとんどを自然裸地が占める。施工範囲の隣接箇所はオギ群落が増加

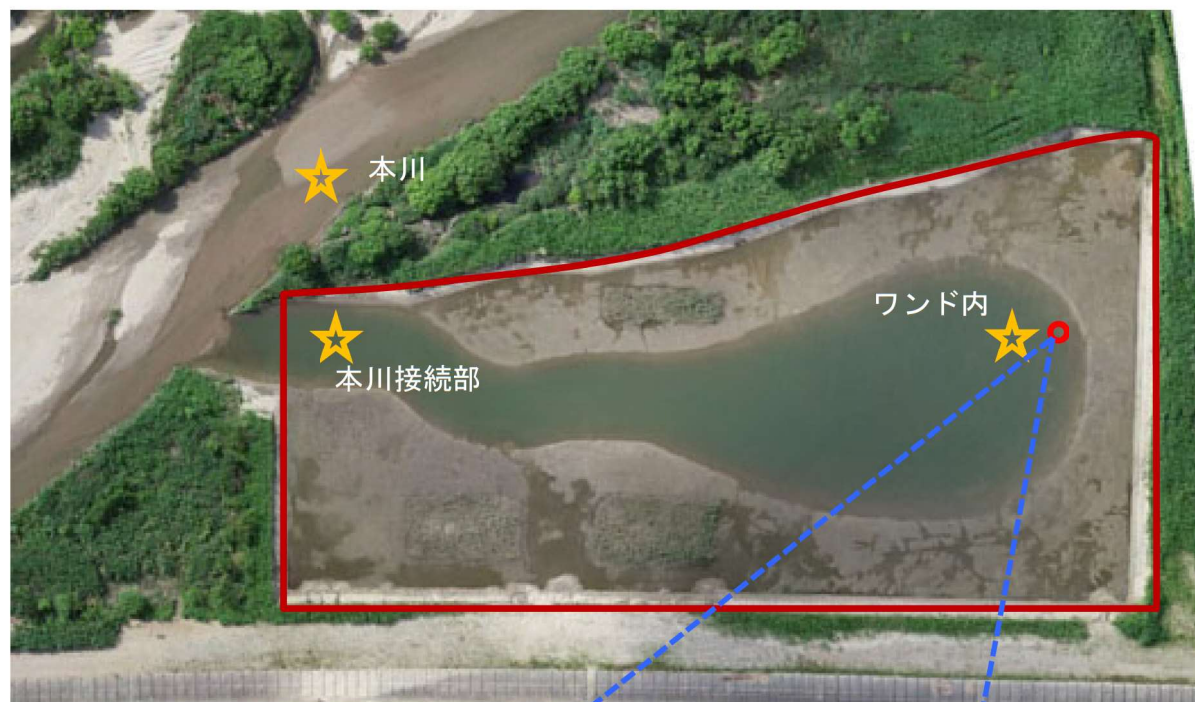
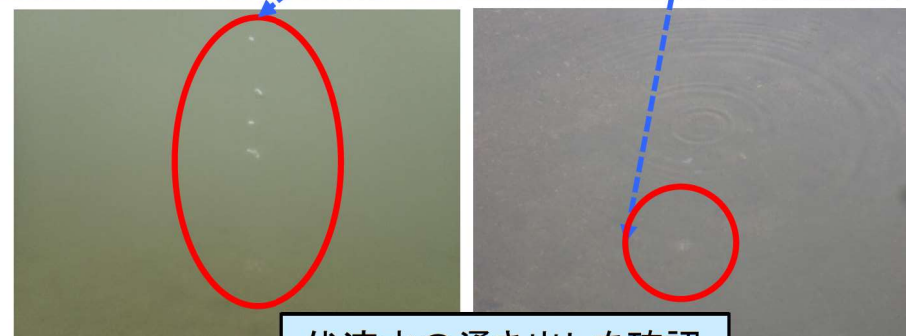
- ・ ワンド内は本川と比較して水温は2℃程度、濁度は1～2[NTU]程度高い。
- ・ 溶存酸素量は本川と比較して2[mg/L]程度低いが、生物の生息環境としては問題ない。
- ・ ワンドの最上流の地点で伏流水の湧き出しと思われる湧水地点を確認。

伏流水の湧き出しを確認
