# 令和7年度 モニタリング結果

## <ヨシ原編>

令和8年2月5日

国土交通省 中部地方整備局 豊橋河川事務所

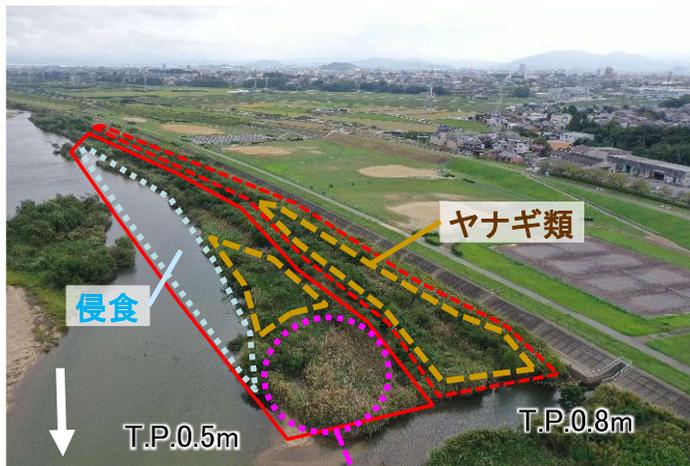
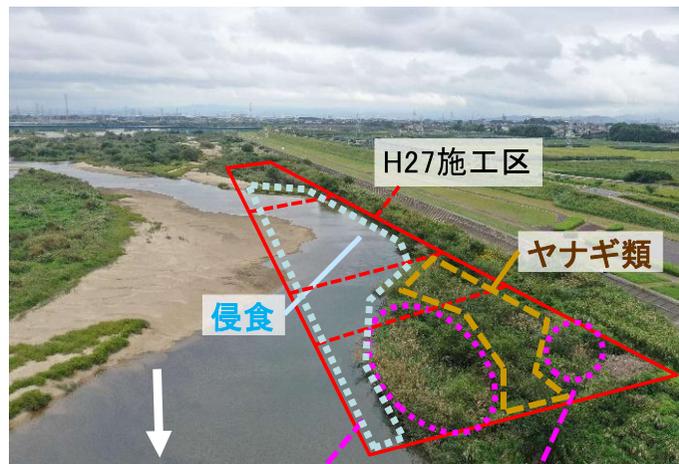
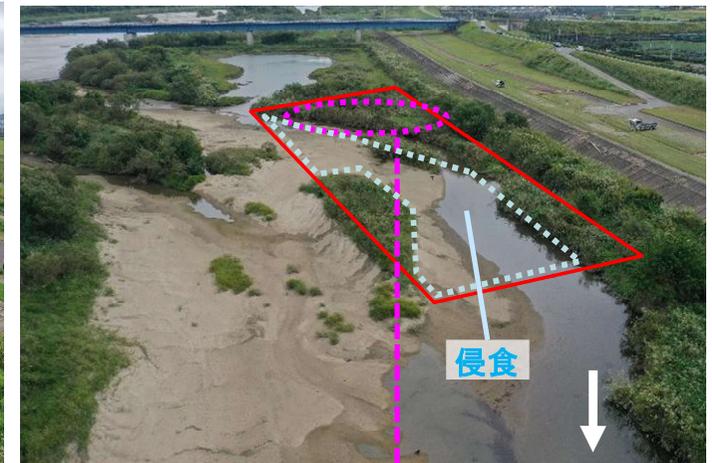
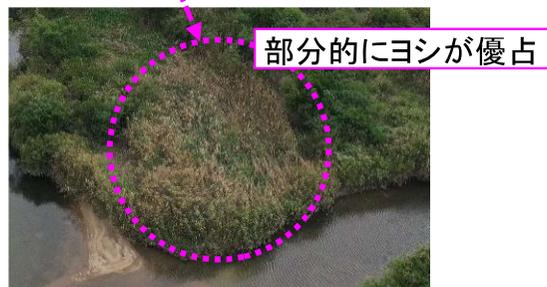
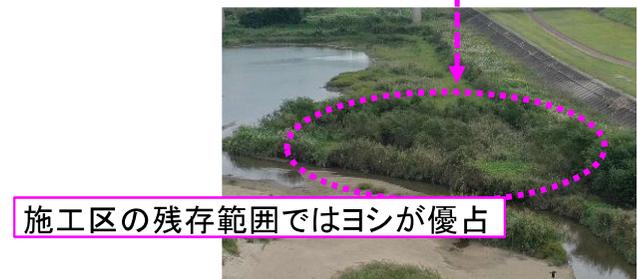
- ・ 平成22年度施工区（5.4～5.6k左岸付近）では、地盤の高いT.P.0.8m箇所を中心にヤナギ類が定着・拡大。地盤の低いT.P.0.5m箇所では水際の侵食が進行し、部分的にヨシが優占。
- ・ 平成25-28年度施工区（5.8～6.2k左岸付近）では、平成27年度施工区付近で侵食が進行。地形が維持される範囲では部分的にヨシが優占しているが、ヤナギ類も繁茂。
- ・ 平成29年度施工区（6.6k左岸付近）では、施工区の水際が侵食しているが、残存する範囲では概ねヨシが優占。

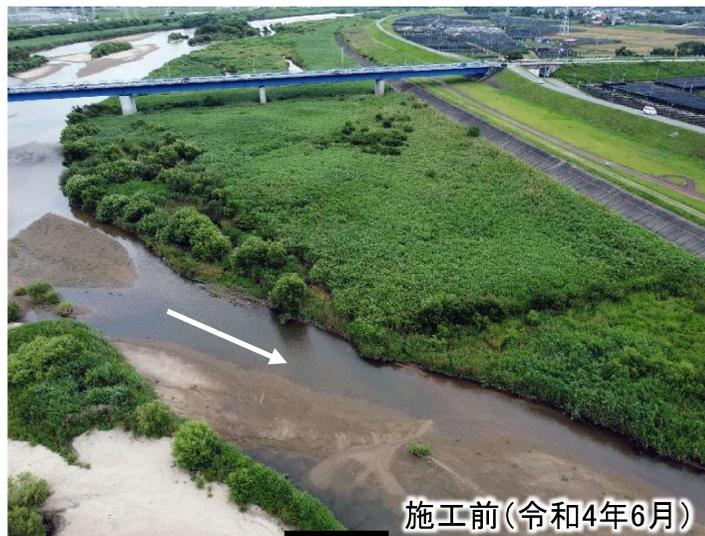
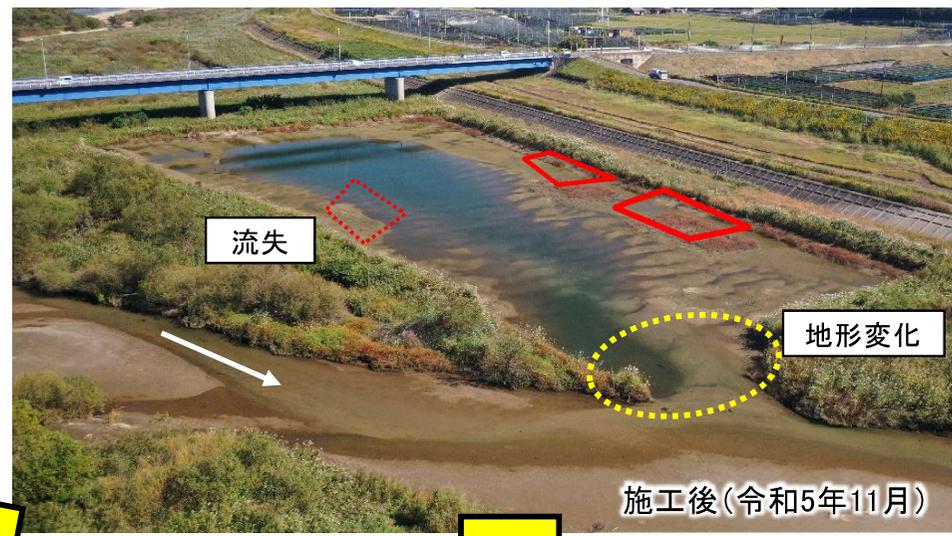
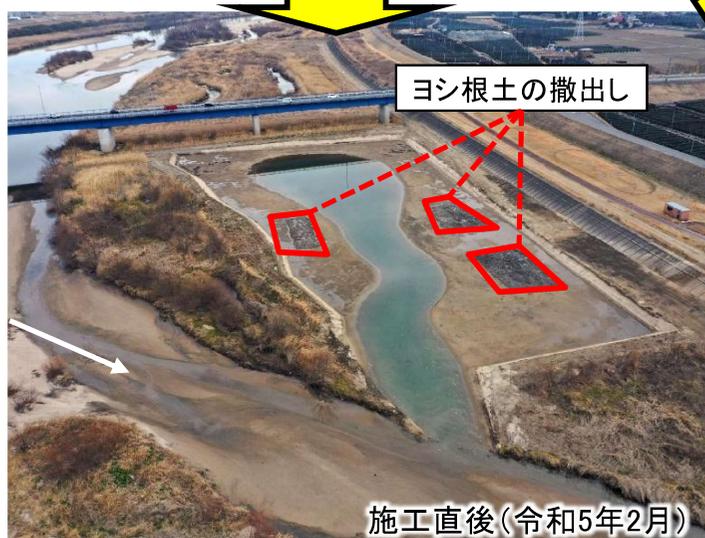
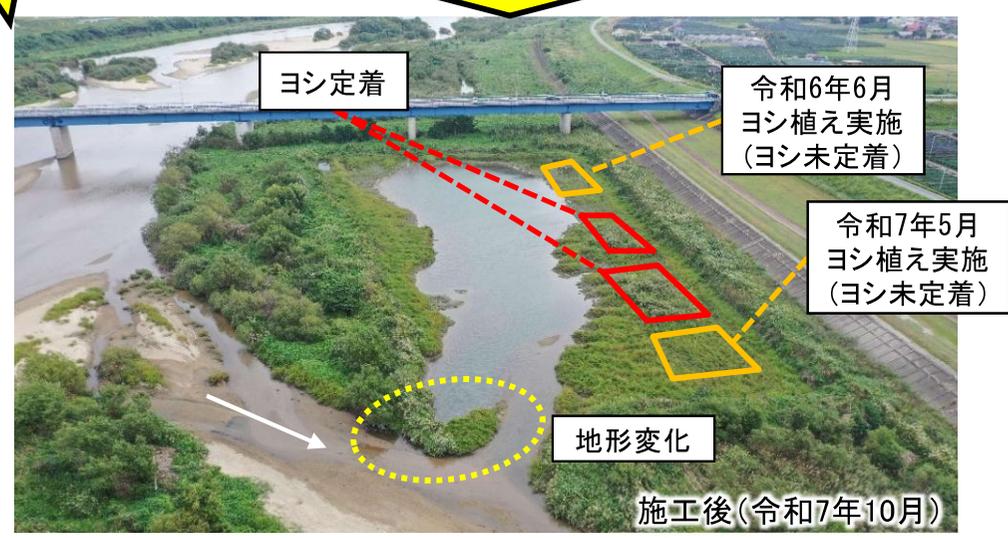
- ・ 令和4年度施工区では、施工時にヨシ根土の撒出し(3箇所)を実施。令和5年6月出水でそのうちの1箇所が流失したものの、左岸寄りの2箇所は残存し、ヨシが生育。
- ・ ヨシ植えイベントを2箇所で開催(令和6年、令和7年)しているがヨシは未定着。
- ・ ワンド地形は概ね維持されているが、開口部付近は地形が不安定。

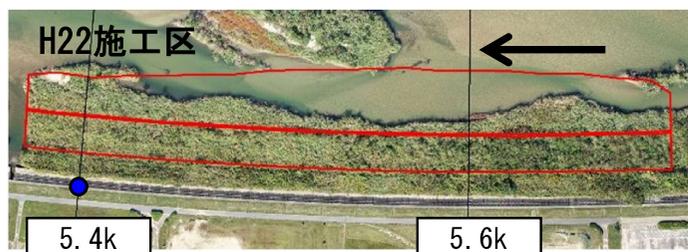
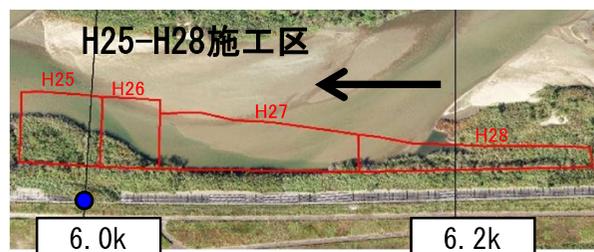
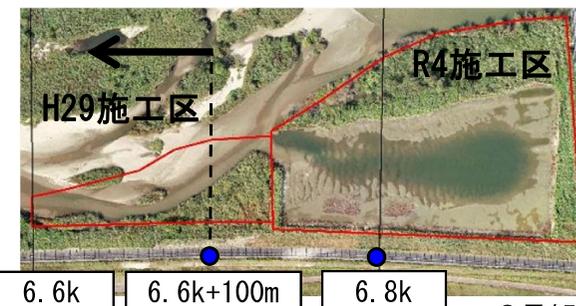
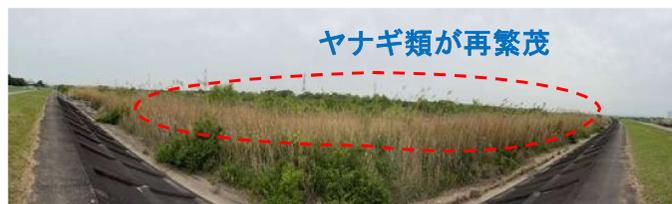
- 5.4kおよび6.0k(平成22年度施工区)では、令和元年度の樹木伐開によりヤナギ類が消失しオギ等の草本が繁茂していたが、伐採から年数が経過し、ヤナギ類が再繁茂・高木化。
- 6.6k+100m(平成29年度施工区)では、施工断面の地盤高の変化する箇所付近でヤナギ類が繁茂・高木化する傾向。

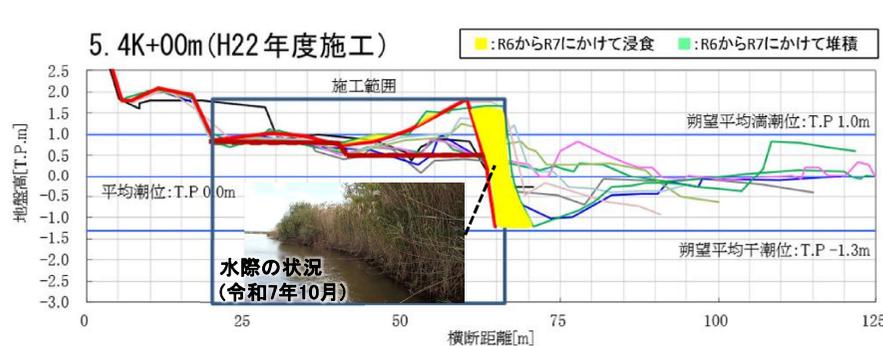
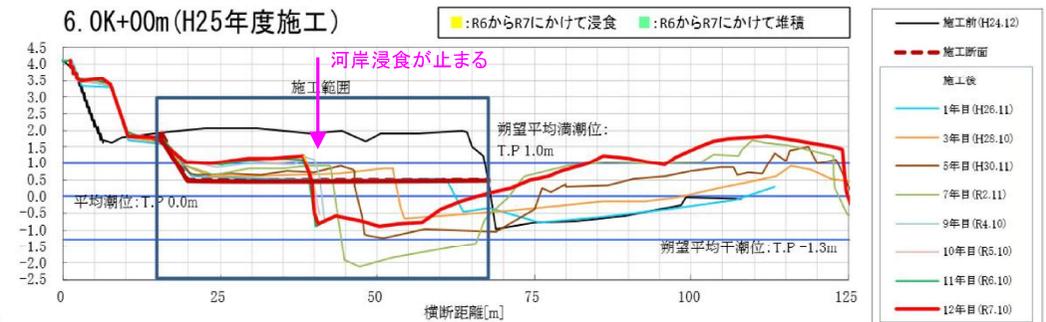
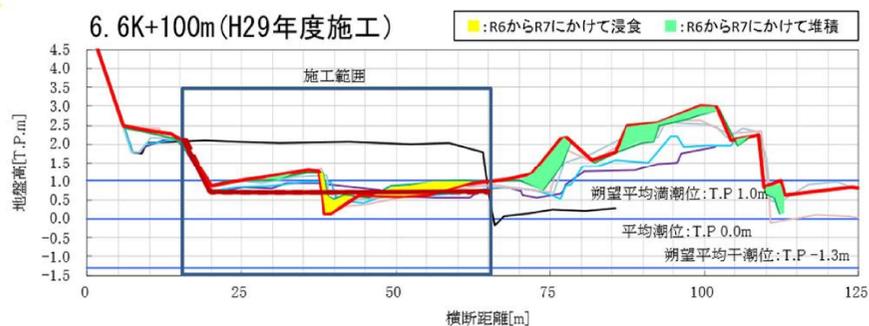
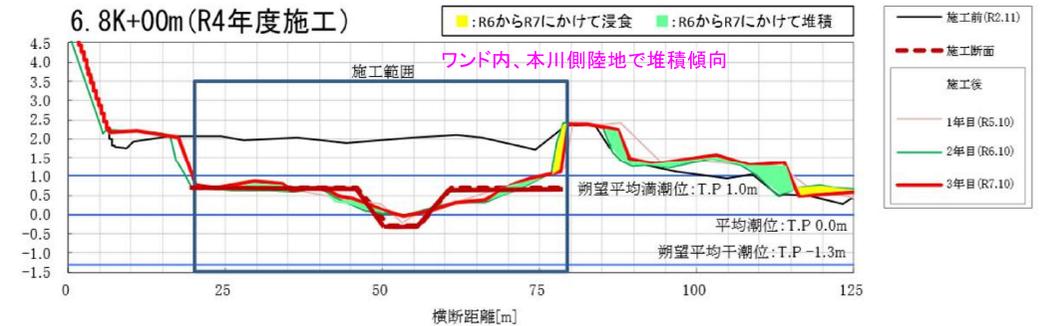
- 5.4k+00m測線(平成22年度施工区)では、令和6年と比較すると水際部(本川側)が侵食。
- 6.0k+00m測線(平成25年度施工区)では、過去に河岸侵食が進行したが、令和7年では侵食の進行はなし。
- 6.6k+100m測線(平成29年度施工区)では、令和6年と比較して施工範囲内は侵食、左岸から75m~110mの中州では堆積が進行。
- 6.8k+00m測線(令和4年度施工区:ワンド)では令和7年は堆積傾向。令和6年と比較すると、ワンド内と本川側陸地で堆積傾向。

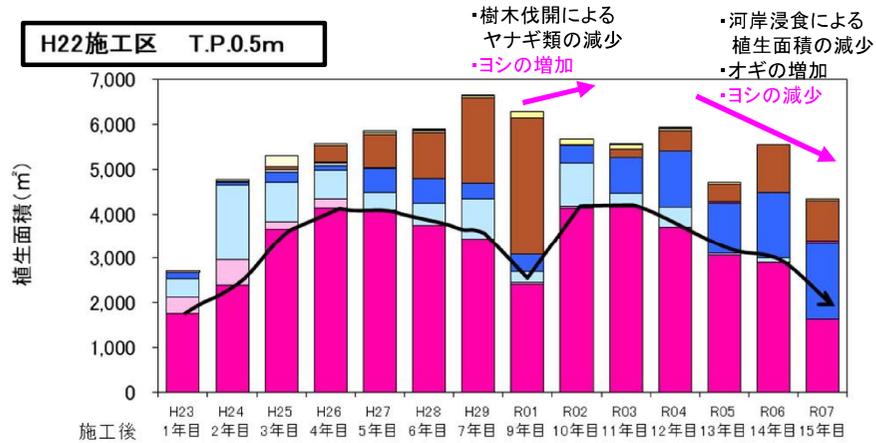
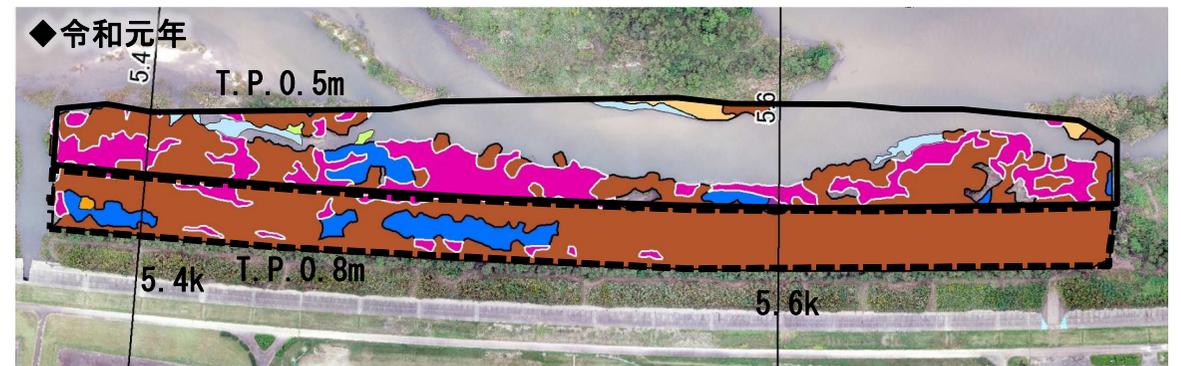
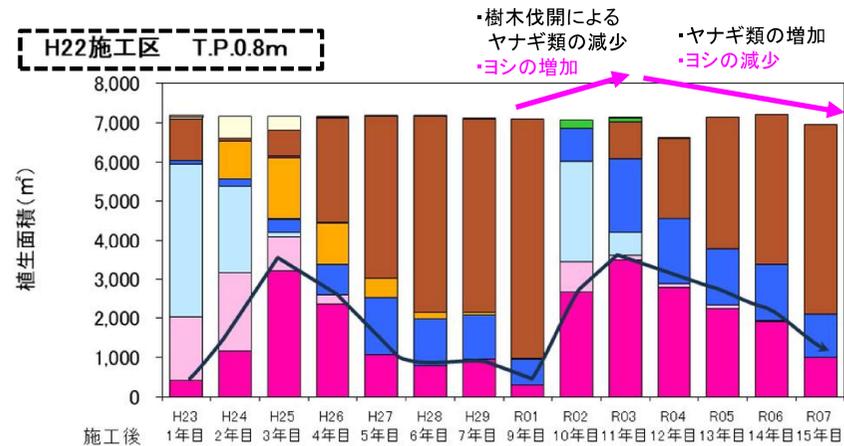
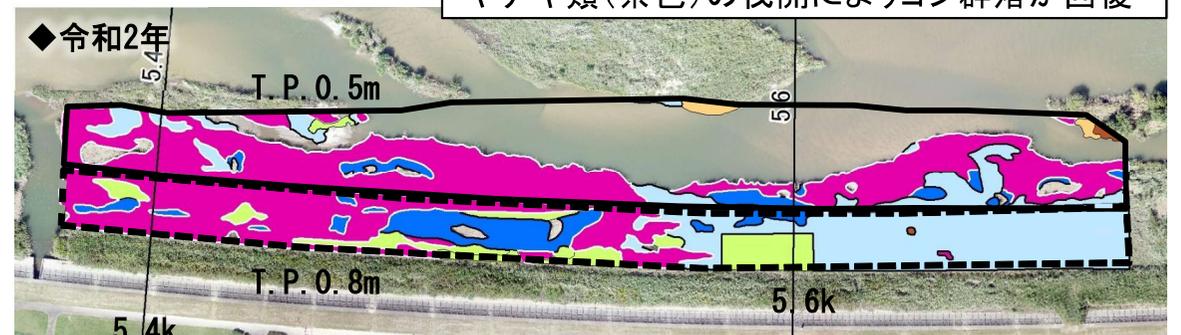
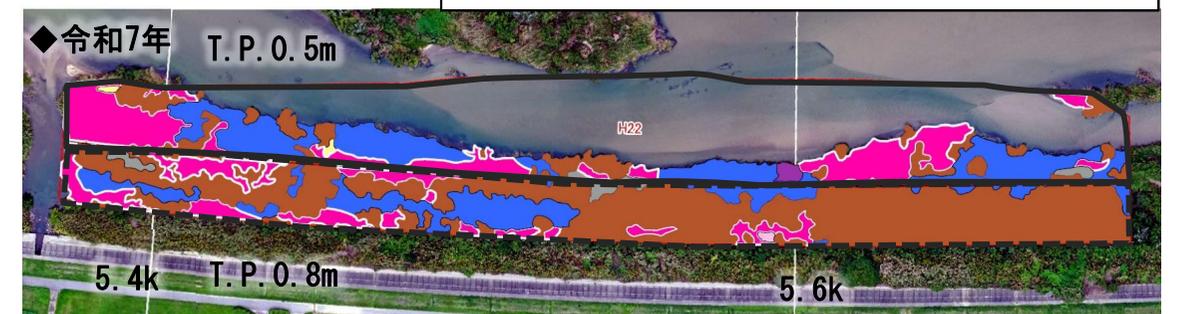
- ヨシ面積は施工後増加。その後ヤナギ類が増加し、ヨシ面積は漸減。9年目(令和元年度)にヤナギ類を伐開、ヨシ面積が再び増加するもオギやヤナギ類の増加に伴い漸減。

ヤナギ類(茶色)の伐開によりヨシ群落が回復

・T.P. 0.5mではオギが増加、ヨシが減少  
・T.P. 0.8mではヤナギが増加、ヨシが減少

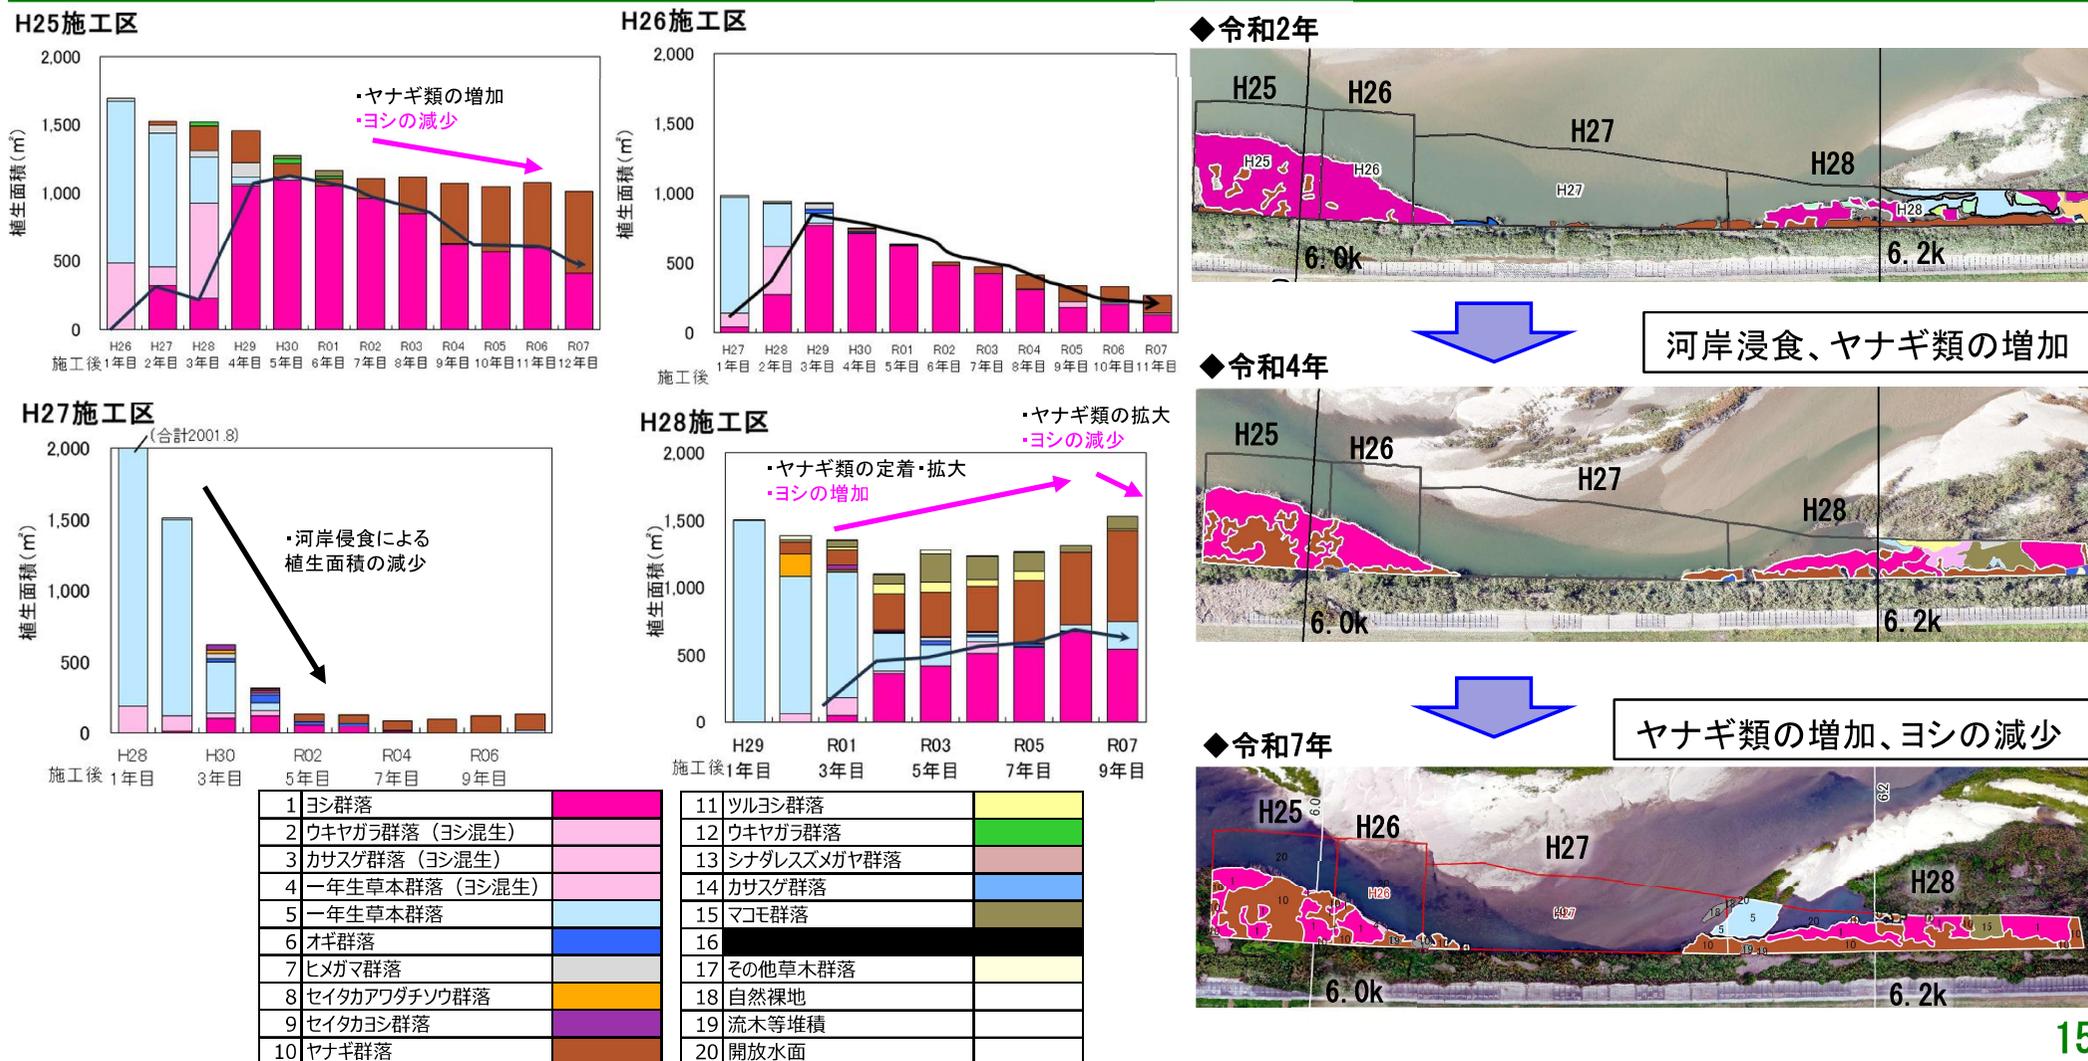
- 平成25年度施工区、平成26年度施工区では、施工後2年目又は3年目となる平成29年にヨシ面積が増加したが、その後は植生面積、ヨシ面積ともに減少傾向。また、特に平成25年度施工区ではヤナギ類が増加傾向。
- 平成27年度施工区では、河岸侵食により植生面積が激減。残存箇所はヤナギ類が生育。
- 平成28年度施工区では、増加傾向にあったヨシ群落が増加傾向にあったヨシ群落がヤナギ群落へ遷移。

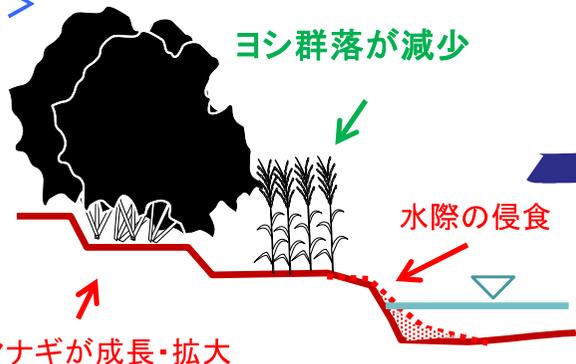
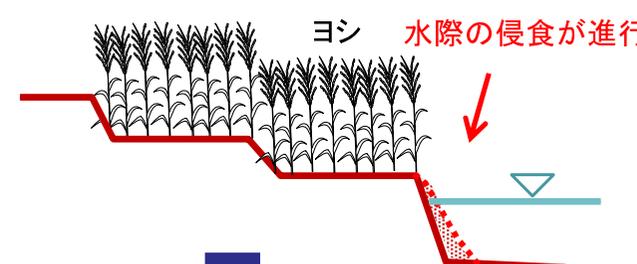
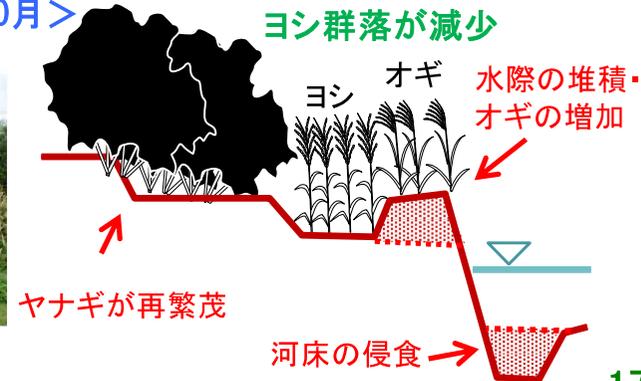
- ・平成22年度施工区(試験施工)ではヤナギの繁茂・水際の侵食によりヨシ群落が増少していたが、令和元年度の樹木伐開後に回復。
- ・伐開後5年が経過し、植生遷移・堆積によりヤナギ・オギが繁茂。  
⇒ヨシ群落が再び減少

ヨシ群落が増少

ヨシ 水際の侵食が進行

ヨシ オギ 水際の堆積・オギの増加

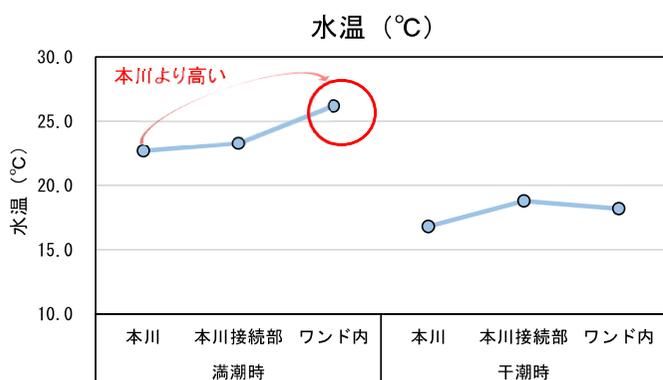
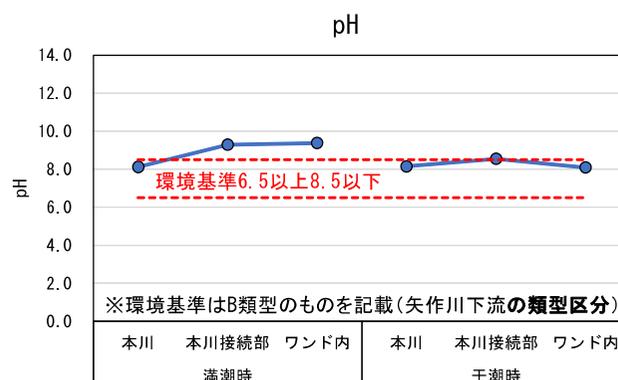
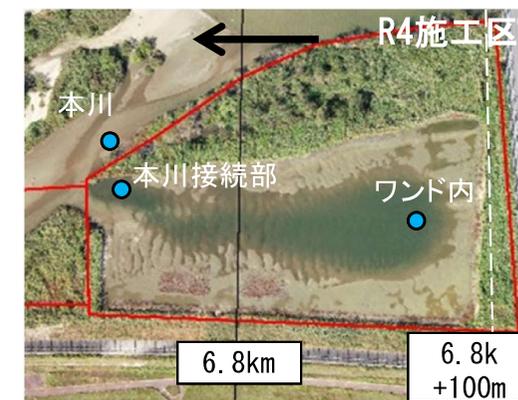
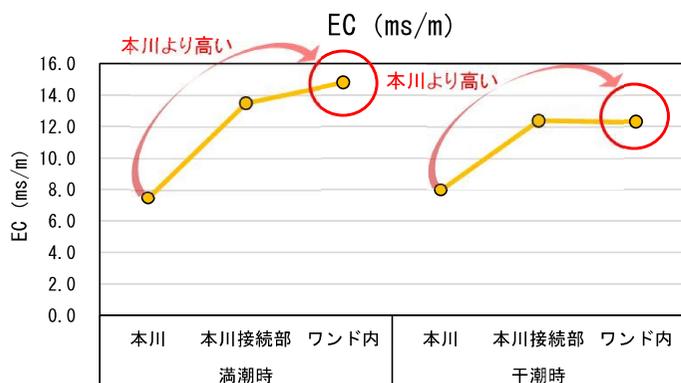
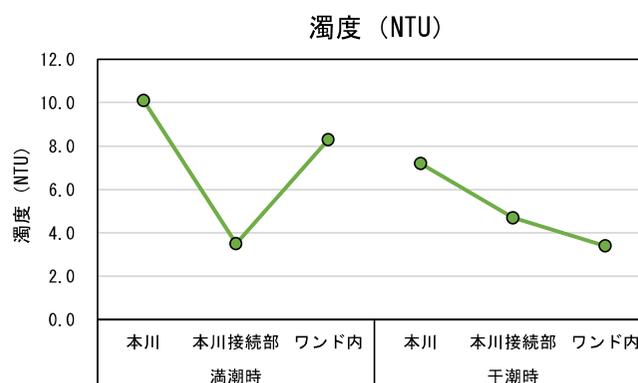
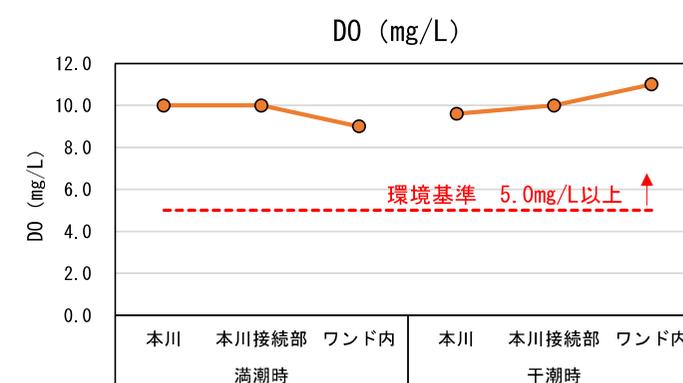
- ・ 満潮時と干潮時の違いを見ると、水温は満潮時に高い傾向にあり、pHも満潮時にやや高かった。他の項目には一定の傾向は見られなかった。
- ・ ワンド内では本川と比較してECが高く、満潮時には水温も本川より高かった。他の項目には一定の傾向は見られなかった。
- ・ 過年度よりpHが上昇しており、本川接続部とワンド内で環境基準を超過した。
- ・ 今後もモニタリングを継続し水質の変動を把握する。
