## 今までの検討資料

H26. 9. 26 開催 第 21 回川部会 WG（家下川モデル） 段差解消、水源確保 参考資料 p 2 ～ p 1 7

H26. 5. 30 開催 第 17 回川部会 WG（家下川モデル）合流部移動阻害（矢板） 参考資料 p 1 8 ～ p 1 9

■家下川段差の現地確認状況 (2013年6月13日実施)

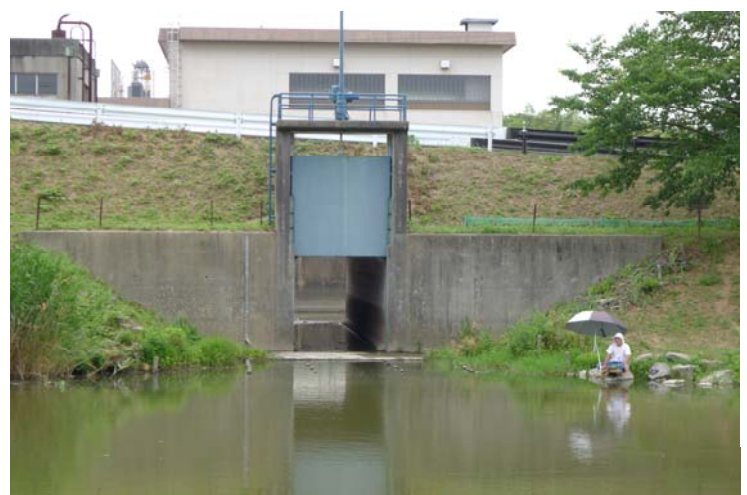
②承水溝－長池の段差 (長池側)

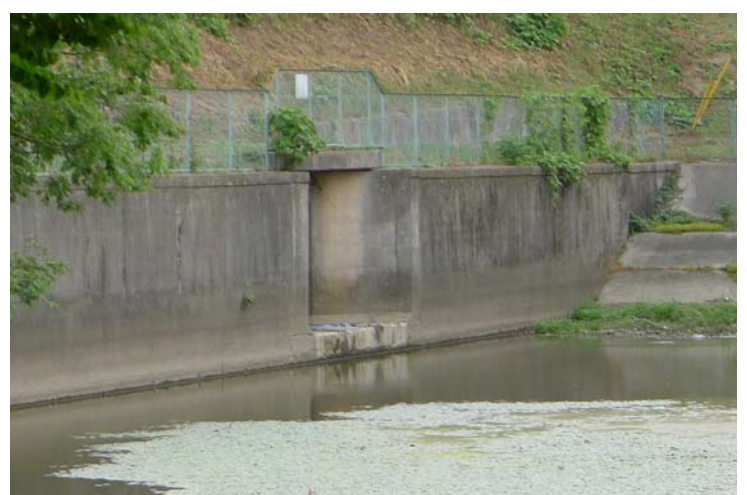
③承水溝－長池の段差 (承水溝側)

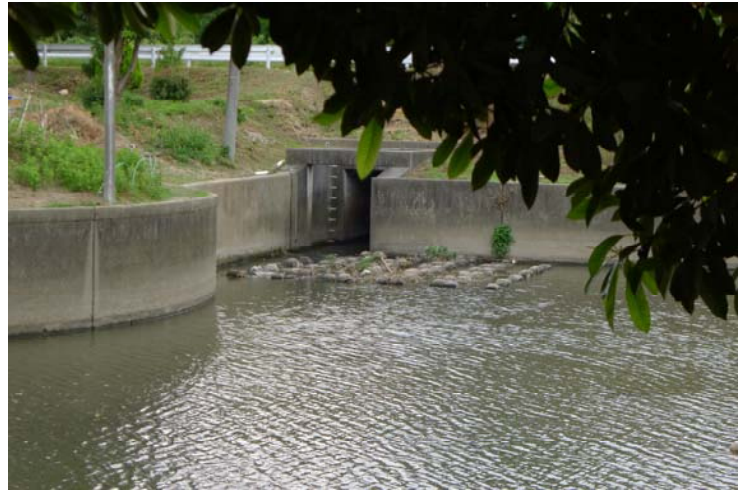
①家下川－承水溝の段差

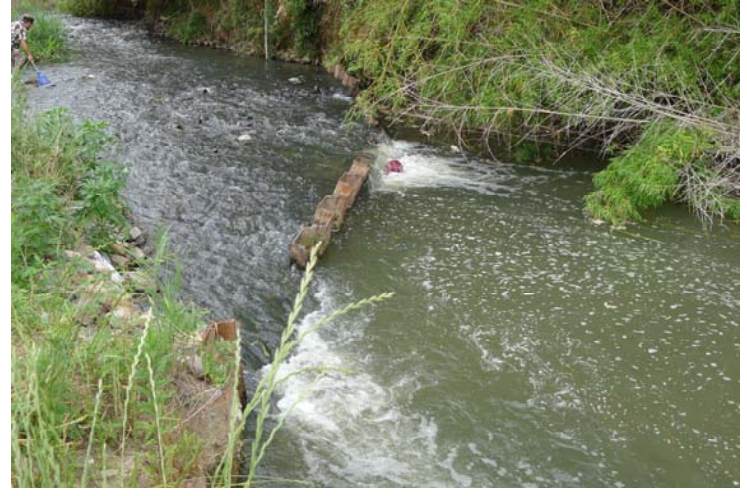
④矢作川本川合流部の段差改善カ所

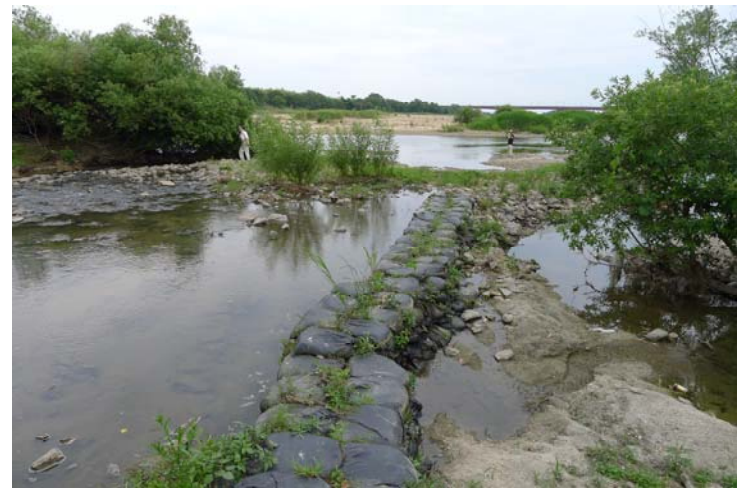
⑤矢作川本川合流部の導流堤設置カ所

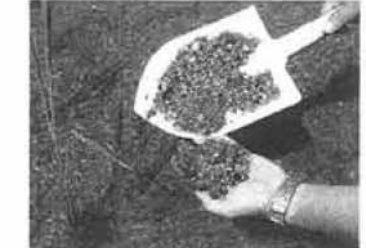
永覚地区、柵塚東町には、川底に多くの砂がある。矢作の砂に似た良質の砂だ。

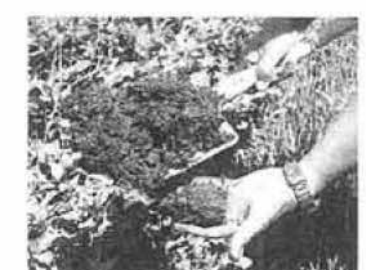
植物が生える場所では、土は良質、ミミズも多く住む。土質は農家の人も絶賛した。

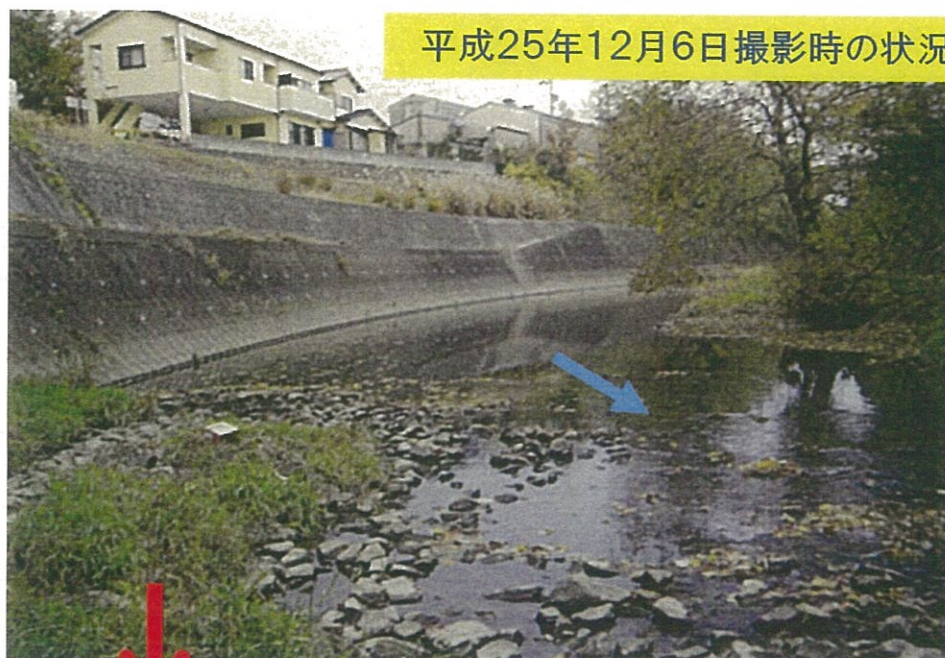
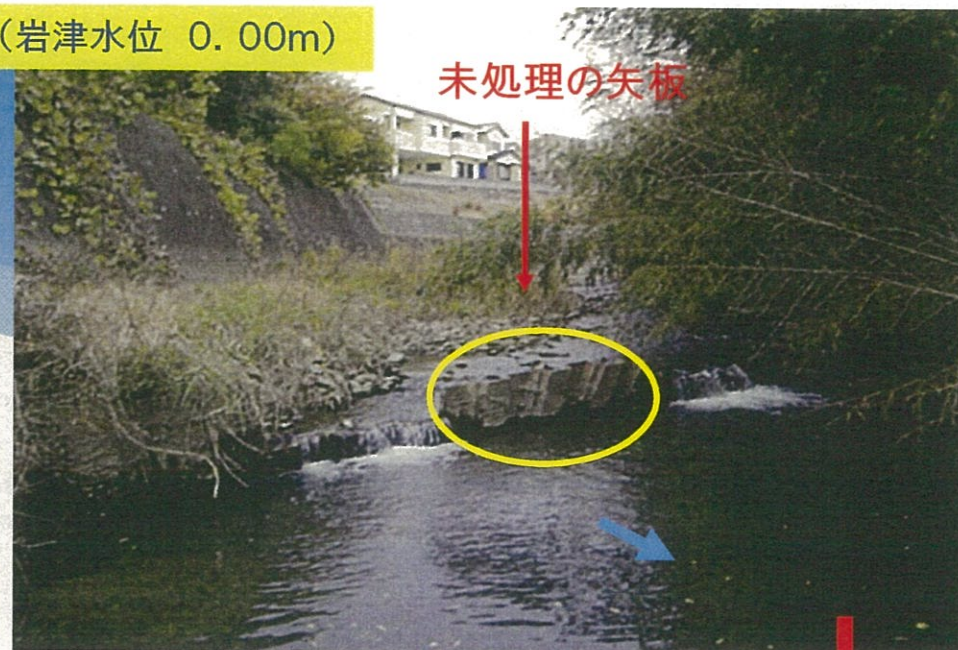
平成25年12月6日撮影時の状況(岩津水位 0.00m)

# 家下川本川移動阻害 合流部矢板処理箇所 【家下川モデル】
