承水溝、長池(ひょうたん池)等の段差の解消について

今までの検討資料

H26. 9. 26 開催 第 21 回川部会 WG (家下川モデル) 段差解消、水源確保 参考資料 の抜粋

■家下川段差の現地確認状況 (2013年6月13日実施)

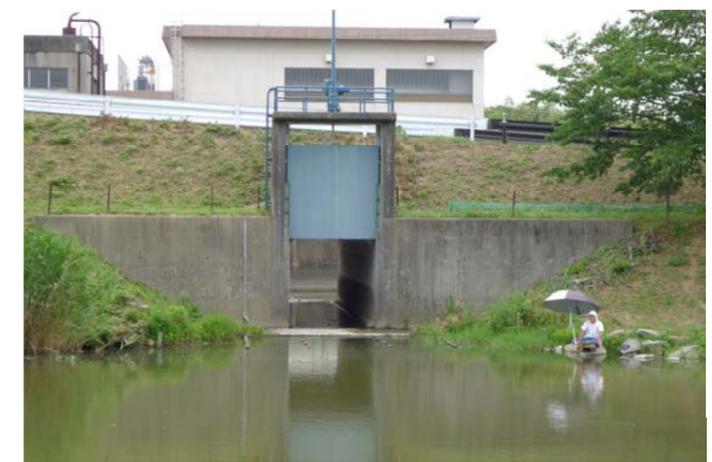
②承水溝－長池の段差 (長池側)

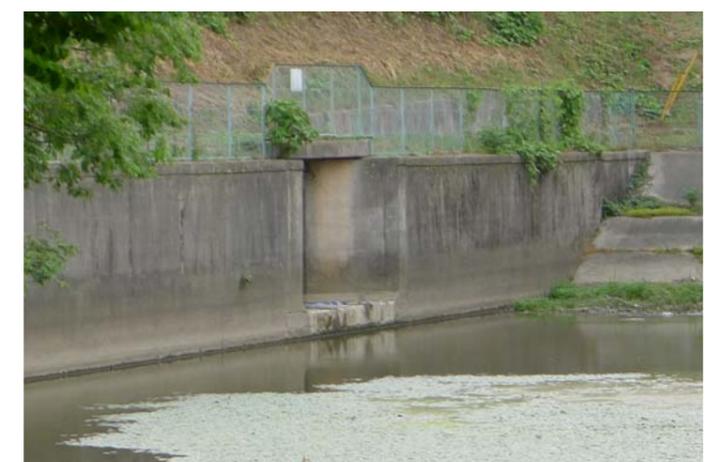
③承水溝－長池の段差 (承水溝側)

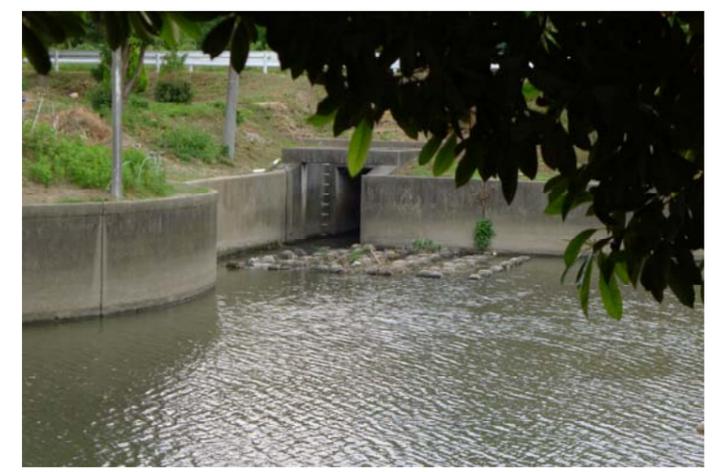
①家下川－承水溝の段差

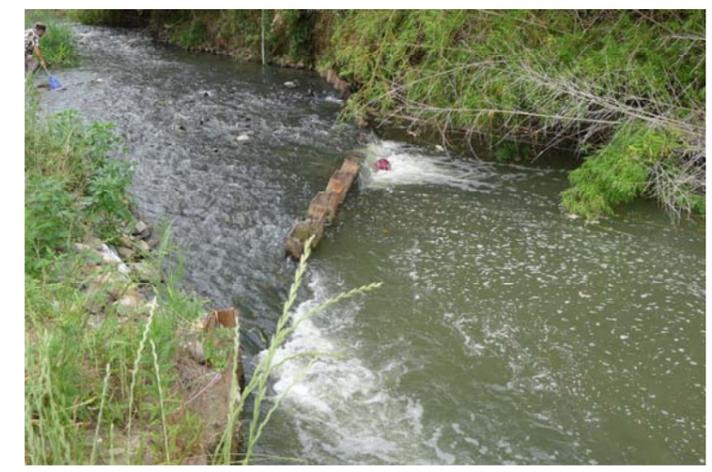
④矢作川本川合流部の段差改善カ所

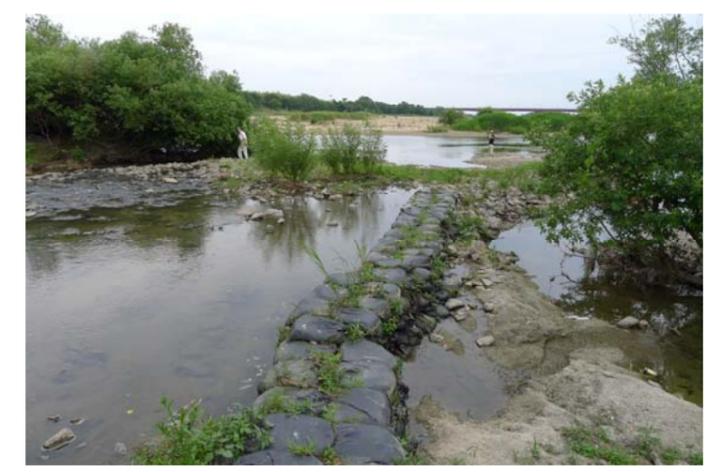
⑤矢作川本川合流部の導流堤設置カ所

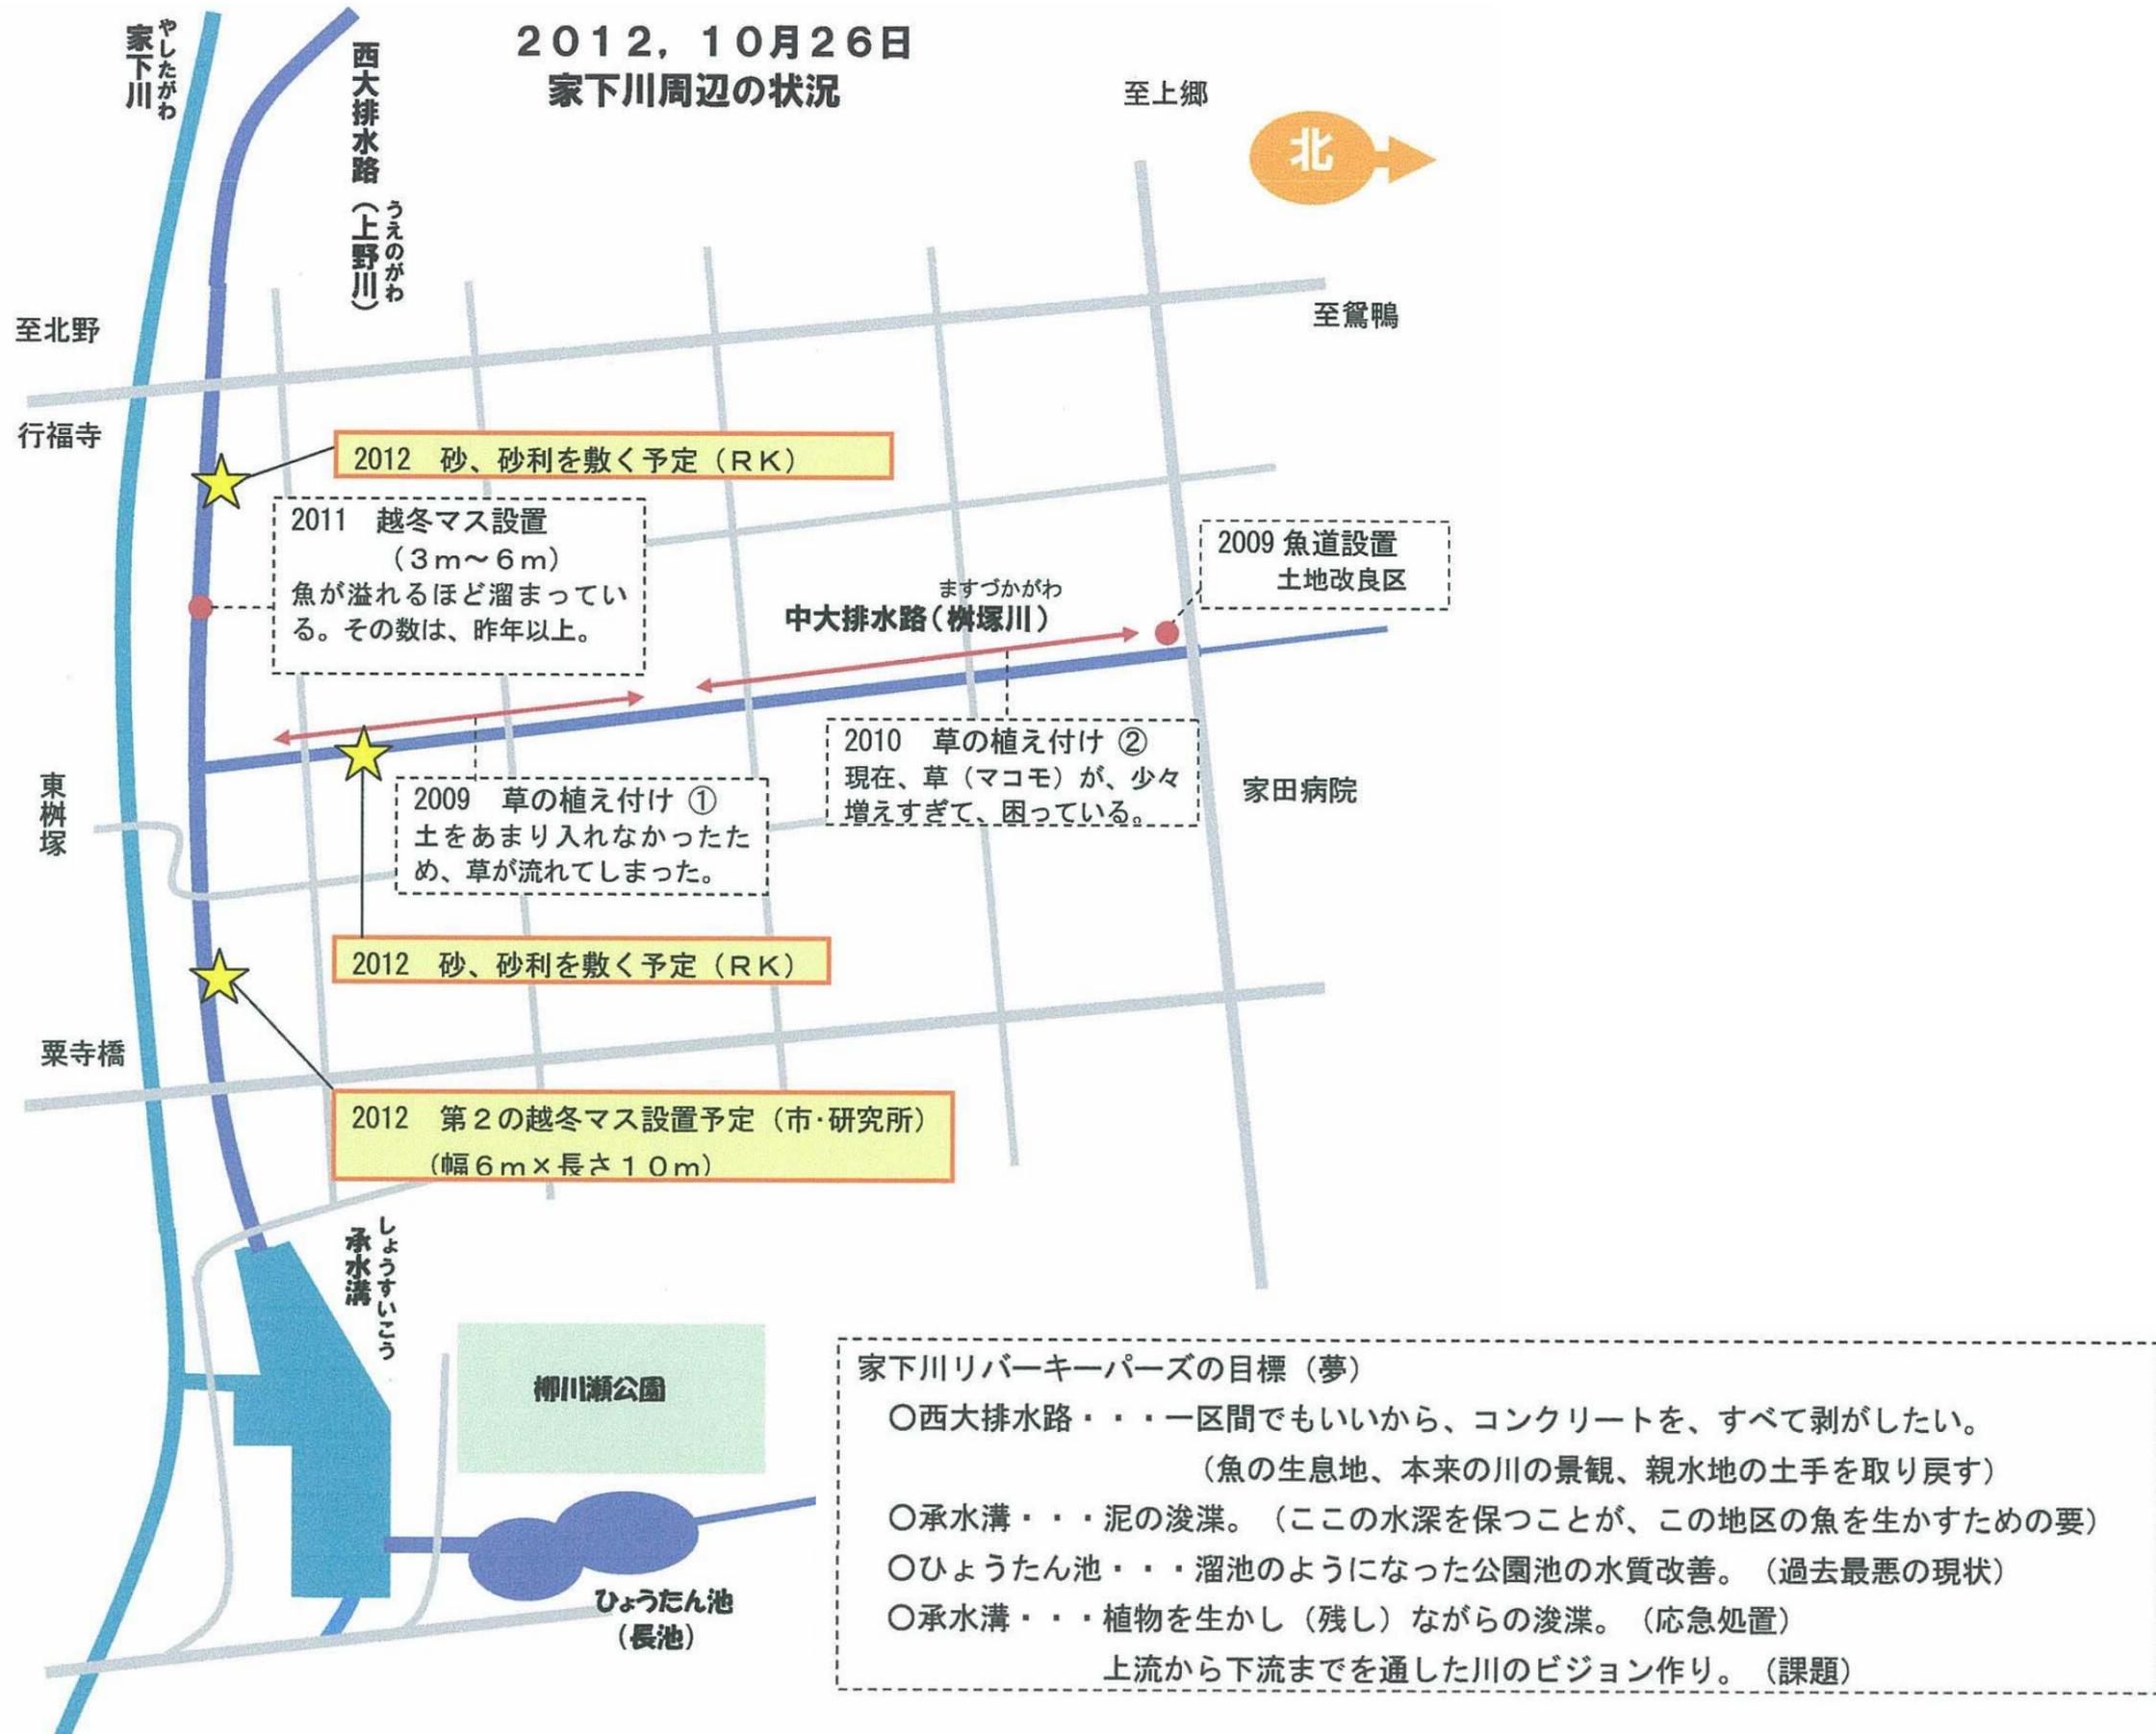
動かぬ水が水質悪化をもたらす

流入河川の消滅したひょうたん池の環境は悪化し続けている。
