(1) ごみ・流木調査

第18回海部会WG ごみ・流木調査本調査結果

第 22 回海部会 WG ごみ・流木調査結果

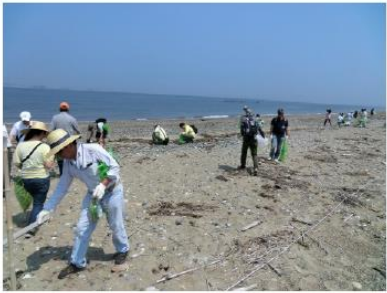
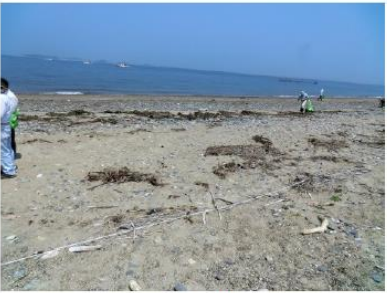
(遠景)	
樹種が判別できたものの名前	・不明			
調査総評 コメント欄	・山・川由来の樹木は広葉樹であった。 ・海由来のものは海藻であった。			
現場で感じた解決のためのアイデア

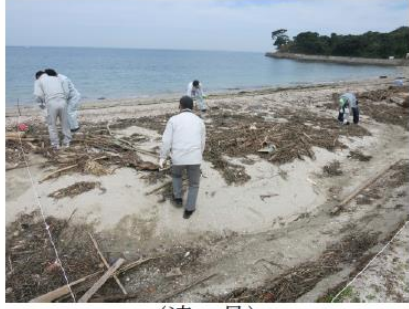
<p>(遠景)</p>

<p>(近景)</p>	
樹種が判別できたものの名前	<ul style="list-style-type: none"> ・ヨシ ・スギ ・竹 			
調査総評コメント欄	<p>アマモが多くみられた。 のり粗朶の竹や船の部品、自然の流木が比較的多い。</p>			
現場で感じた解決のためのアイデア
