# 平成 23 年 6 月 17 日 (金) 矢作川ヨシ植え生育状況写真

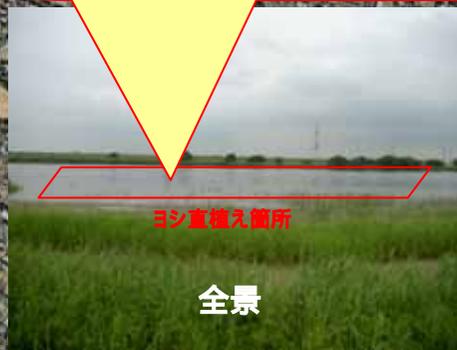
## ヨシ直植え状況写真

地盤が低いせいか流水の問題か、根が腐りやすく生きているヨシが少ないようです。

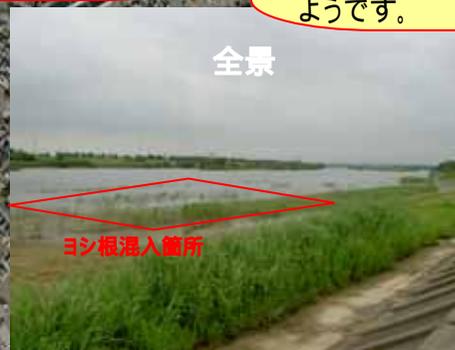
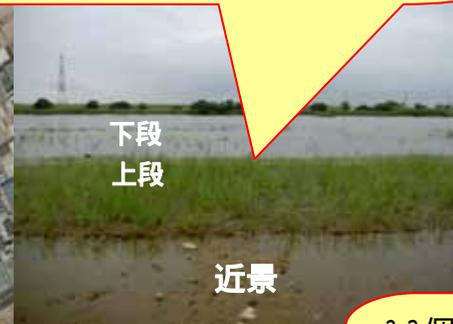
## ヨシ根混入土状況写真

「上段」は背丈が低く、雑草も混じってはいますがヨシが一面に多く生えています。

「下段」は上段に比べ植生は粗く、ヨシの育ちも悪いようです。

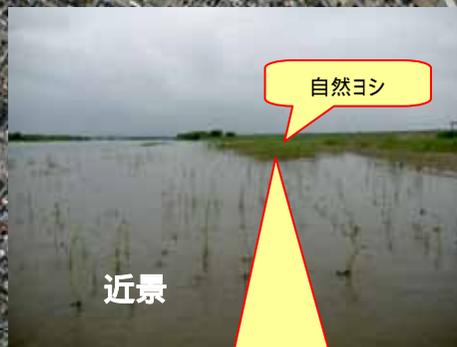
削った地盤から多くのヨシが生えてきたため、直植えの範囲内に自然ヨシの群生地ができています。

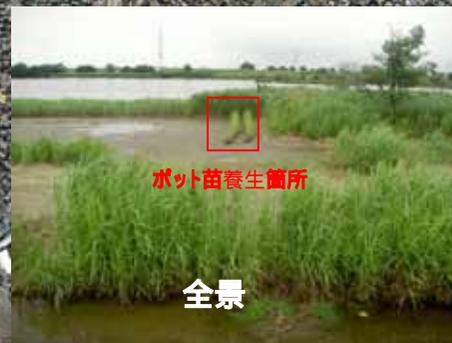
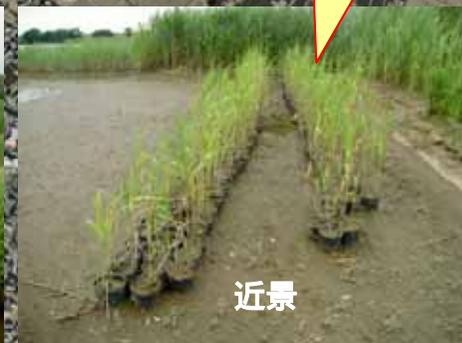
## ヨシポット苗養生状況写真

23個のポットが枯れたようです。成長が自然のものより遅く、茎も細く、背丈にばらつきが見られます。
